**PLAN ESPECIAL DE PROTECCIÓN DEL CONJUNTO HISTÓRICO
DE LA VILLA DE AGUILAR DE CAMPOO (PALENCIA)**

APROBACIÓN **I**NICIAL

MARZO 2013

DN-CT
Documentación Normativa
CATÁLOGO

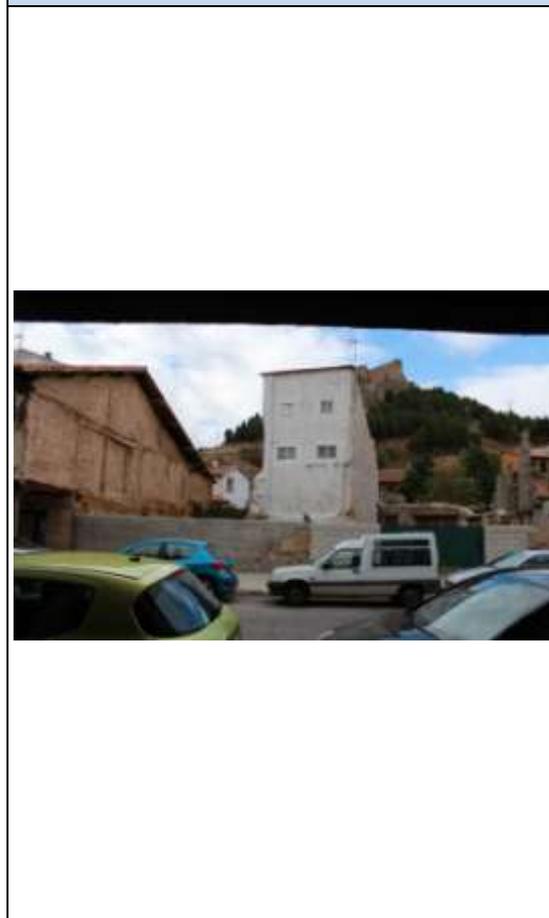
DESCRIPCIÓN FOTOGRÁFICA

Parcela con edificio derruido por el estado de ruina y deterioro en el que se encontraba. Albergaba una casa popular, de dos alturas, con soportal sostenido por cuatro postes de madera, que se apoyaba sobre modernas bases de hormigón y rematados en zapatas también de madera.

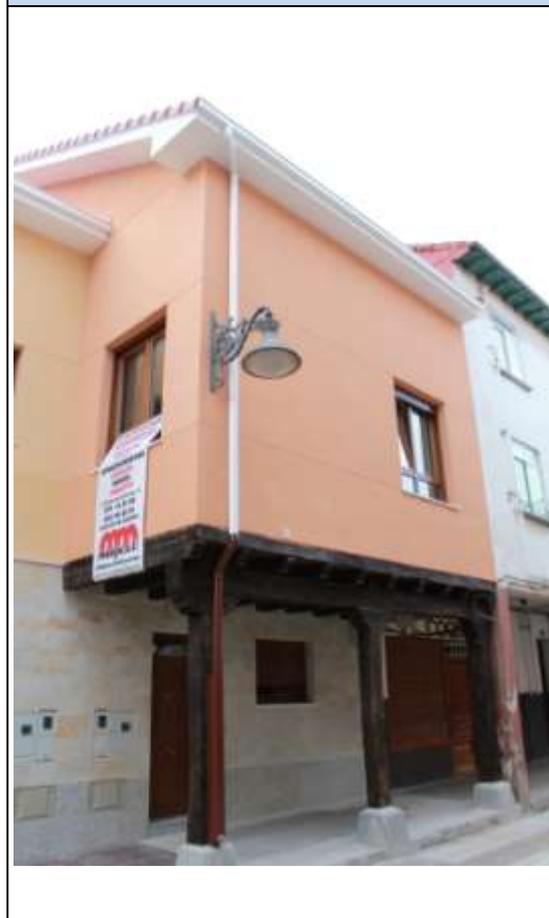
DESCRIPCIÓN FOTOGRÁFICA

Casa de dos plantas, de construcción popular, con soportales sostenidos en origen por dos postes de madera sobre bloques de piedra y rematados en zapatas de madera y, además, también por una columna de fuste cilíndrico y liso y capitel toscano. El deterioro de la columna obligaría después a reforzar esa zona con otro poste de madera.

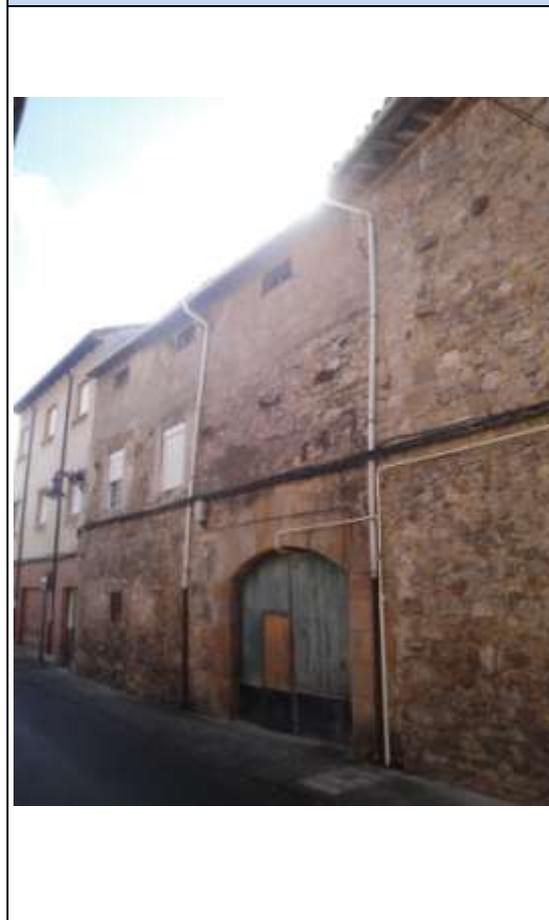
DESCRIPCIÓN FOTOGRÁFICA

Casa de tres alturas. La fachada apenas si se diferencia en paramentos de la contigua Casa Porras (24-01), si bien una grieta vertical y algunas variantes constructivas permiten individualizar los edificios. Es de mampostería con algunas piedras pasantes, con portón escarzano de sillares en el piso bajo. Seguramente original y pequeña ventana posterior. El primer piso muestra dos grandes ventanas modernas, mientras que el segundo aparece totalmente revocado, con tres ventanas horizontales, con recerco de madera, modernas. Los distintos tipos de argamasa y mampuesto que se ven en esta fachada hacen suponer diversas reformas.

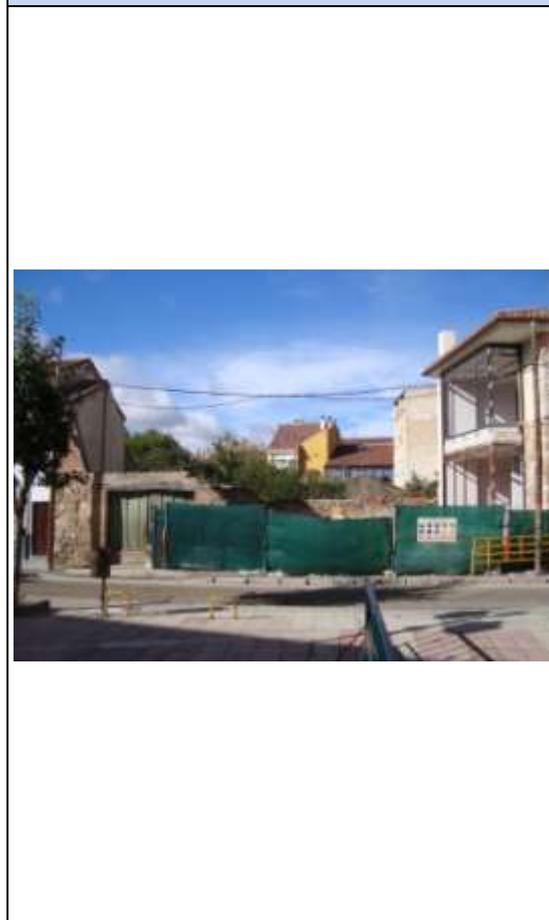
DESCRIPCIÓN FOTOGRÁFICA

Construcción sumamente popular, formada por un sencillo muro de mampostería que corresponde a las tapias de un huerto o corral, y que en la actualidad se encuentra en un estado muy deteriorado. Horadando este lienzo primitivo se abrió una puerta con cargadero de madera. Sin solución de continuidad, formando parte del mismo conjunto, se halla un pequeño edificio que en su origen era de dos plantas de dos plantas (39-11), la inferior constituida por el mismo muro de mampostería, con portón de jambas de sillería y cargadero de madera. La segunda planta ha sido derruida debido al lamentable estado en el que se encontraba.

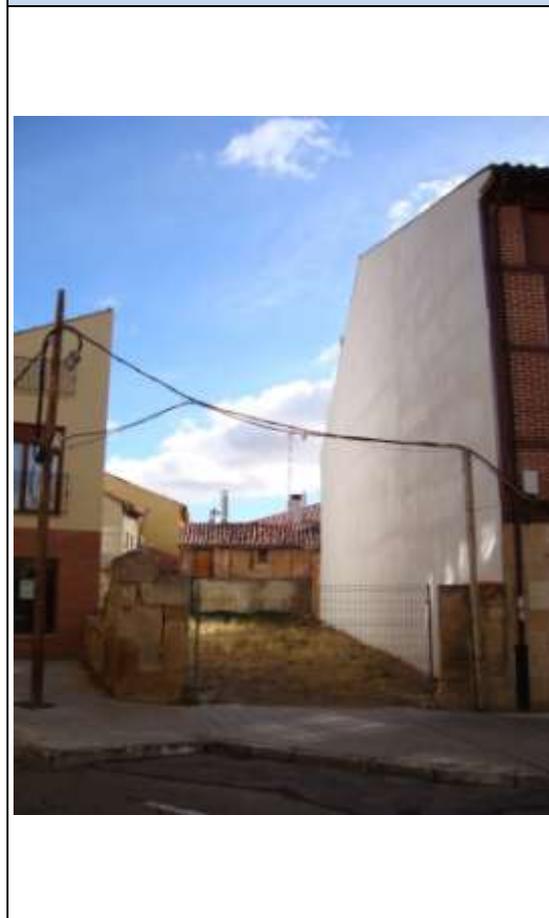
DESCRIPCIÓN FOTOGRÁFICA

Parcela con edificio derruido por el estado de ruina y deterioro en el que se encontraba. Albergaba una casa popular de tres plantas, de mampostería, con esquinales y vanos de sillería. La fachada principal, de la calle Tobalina, tenía la planta baja de sillería, con puerta adintelada y ventana que compartían el mismo cargadero de madera. La primera planta se cubría con mirador de estructura de madera, mientras que la segunda estaba revocada, con una ventanita de jambas de madera, La fachada lateral era maciza, con la planta baja y primera de mampostería y la superior de entramado de madera y adobe, revocado. El alero, tanto en uno como en otro lado, era de cabezuelas de madera con pequeñas muescas decorativas.
