**PLAN ESPECIAL DE PROTECCIÓN DEL CONJUNTO HISTÓRICO
DE CANDUELA. AGUILAR DE CAMPOO (PALENCIA)**

DN-CT
Documentación Normativa
CATÁLOGO

DOCUMENTACIÓN NORMATIVA

CATÁLOGO

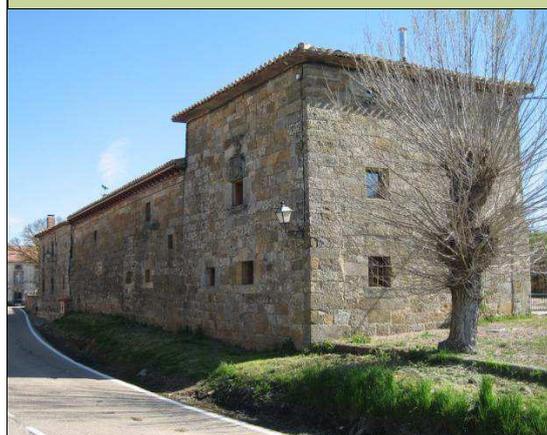
Edificación de estilo neoclásico fechada en el siglo XVIII. Se trata de una casona con uso residencial alineada al vial. Cuenta con dos plantas, aunque el cuerpo situado en la esquina (de planta cuadrada) tiene mayor altura que el resto de la edificación.

La fachada se realiza en fábrica de sillería bien labrada. Sobre una de las ventanas que se abren a la travesía de la carretera P-630 se localiza un escudo. Además de la construcción principal, existen en la parcela un corral, unas antiguas caballerizas, patios y paneras.

En la actualidad la edificación ha sido rehabilitada, ya que se encontraba deshabitada y en un estado de conservación deficiente.

CARACTERÍSTICAS CONSTRUCTIVAS		ESTADO DE CONSERVACIÓN ACTUAL				OBSERVACIONES
		1	2	3	4	
ESTRUCTURA	FORJADOS DE MADERA Y MURO DE CARGA		X			
	ESTRUCTURA DE ACERO					
	ESTRUCTURA DE HORMIGÓN					
CUBIERTA	TEJA CERÁMICA CURVA		X			
	TEJA CERÁMICA MIXTA					
	TEJA CERÁMICA PLANA					
	TEJA DE HORMIGÓN					
	PIZARRA					
	FIBROCEMENTO					
	CUBIERTA PLANA					
	ALERO DE MADERA	X				Canecillos nuevos en edificación de planta rectangular rehabilitada.
	CANALÓN					De acero galvanizado
	BAJANTES					De acero galvanizado
GEOMETRIA	X				Dos y cuatro aguas	
FACHADA ACABADOS	SILLARES		X			
	SILLAREJO		X			
	MAMPOSTERÍA CONCERTADA					
	MAMPOSTERÍA ORDINARIA					
	PALETEADO DE MORTERO					
	ENFOSCADO MORTERO DE CAL					
	ENFOSCADO MORTERO DE CEMENTO					
	ENFOSCADO MORTERO MONOCAPA					
	LADRILLO VISTO					
	ENTRAMADO DE MADERA					
	APLACADOS					
PIEZAS CERÁMICAS ESMALTADAS						
FACHADA CARPINTERÍAS	CARPINTERÍA DE MADERA

CARPINTERIA DE ALUMINIO	X				Tono imitación madera
	CARPINTERIA DE PVC					
	CARPINTERIA DE ACERO					
DISTRIBUCIÓN INTERIOR	SUELOS					
	TABQUERIA					
	CARPINTERIA INTERIOR					
	ACABADOS

Conservar la configuración de la fachada y la volumetría exterior.

El escudo tiene la consideración de Bien de Interés Cultural (B.I.C.) conforme a lo establecido en el Decreto 571/1963 de 14 de marzo. Se mantendrá su emplazamiento y disposición en fachada. Cualquier actuación sobre dicho elemento deberá contar con la autorización expresa de la Consejería competente en materia de Patrimonio Cultural.

El cableado sobre fachada y el enfoscado en la parte superior de la fachada del cuerpo en esquina.

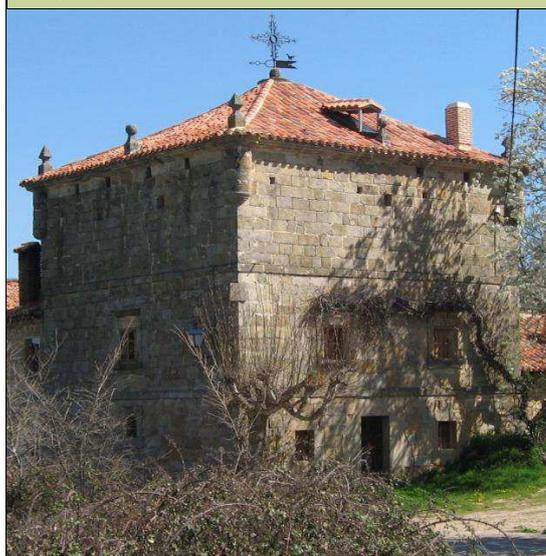
FOTOGRAFÍAS

Edificación de estilo barroco fechada en el siglo XVIII, construida en el año 1.729. Es un excepcional ejemplo de casa-torre o casa-fuerte, con uso residencial. El edificio es una casona de planta cuadrada y con dos plantas y una más bajocubierta, de considerable altura, en la esquina de la parcela. El acceso a la vivienda se realiza por la calle perpendicular a la Calle Real.

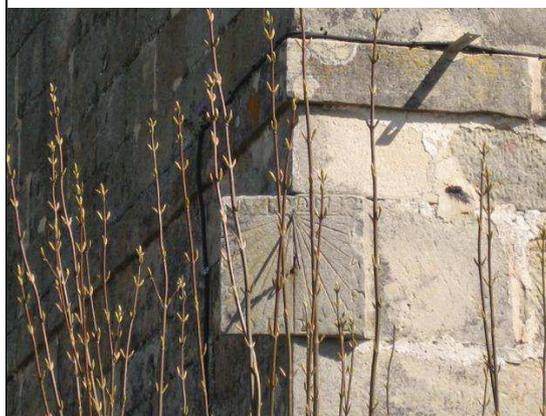
Las fachadas están realizadas en fábrica de sillería bien labrada. Los recercos de las ventanas cuentan con molduras de piedra. En la esquina de las fachadas, en el cuerpo superior, se remata con volúmenes cilíndricos en piedra ornamentados con relieves con forma de aves. En la fachada destaca un elemento singular constituido por un reloj de sol en piedra, ubicado en la esquina.

El edificio se cubre con cubierta a cuatro aguas, con teja cerámica curva, y rematada en su perímetro por elementos de piedra ornamentales. Cuenta con una chimenea de ladrillo y una veleta de forja.

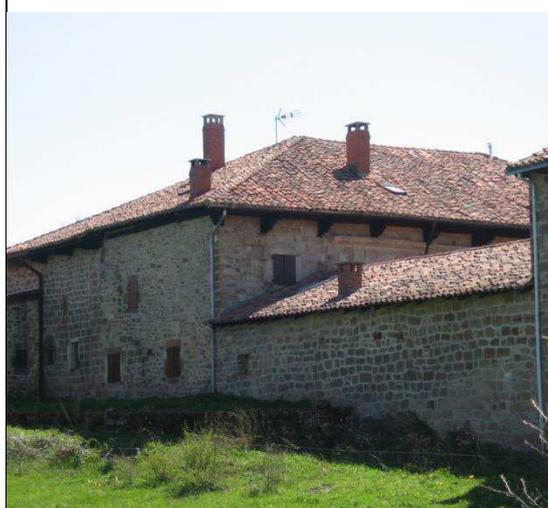
FOTOGRAFÍAS

Edificación de estilo barroco fechada en el siglo XVIII, construida en el año 1.754. Se trata de una edificación residencial con tipología de casona noble o casa-palacio. Tiene dos plantas, y su acceso se realiza a través de una portada constituida por un arco de grandes dovelas de piedra con tejadillo. La parcela cuenta con un corral y unas antiguas caballerizas.

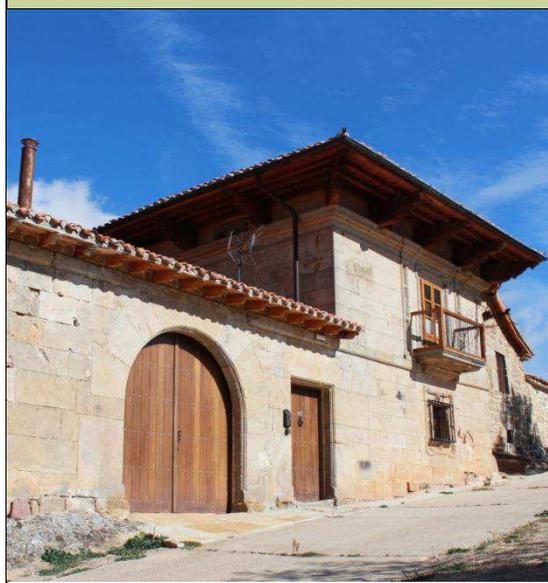
FOTOGRAFÍAS

Edificación de estilo barroco fechada en el siglo XVIII, construida en el año 1.754. Se trata de una edificación residencial con tipología de casona noble o casa-palacio. Tiene dos plantas, y su acceso se realiza a través de una portada constituida por un arco de grandes dovelas de piedra con tejadillo. La parcela cuenta con un corral y una construcción auxiliar.

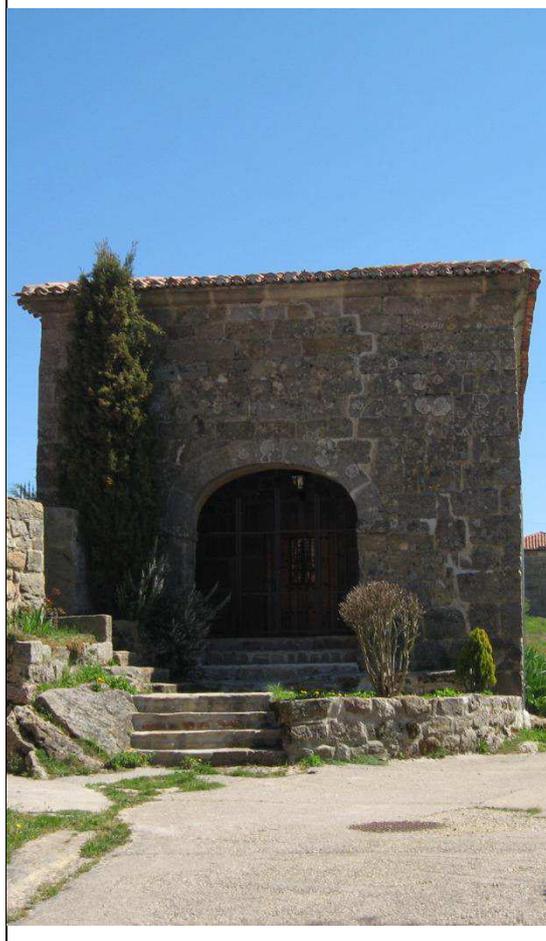
FOTOGRAFÍAS

Edificación de estilo barroco fechada en el siglo XVIII. Se trata de una edificación de tipología residencial en origen, que posteriormente fue utilizada como antigua escuela. Consta de una única planta y cubierta a cuatro aguas.

Color rojo en el acabado de las chimeneas, y estado de conservación deficiente de las carpinterías de las ventanas. Asimismo, se mejorará la imagen de fachada en cuanto al material empleado en la reparación de grietas entre sillares.

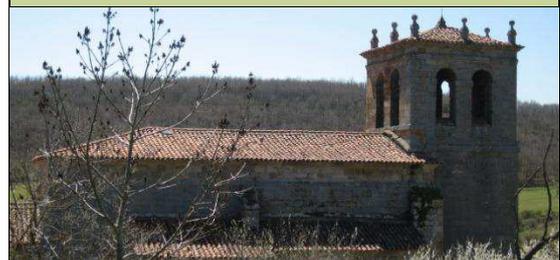
La iglesia parroquial, dedicada a San Adrián, fue edificada en el siglo XVI sobre un promontorio de piedra arenisca.

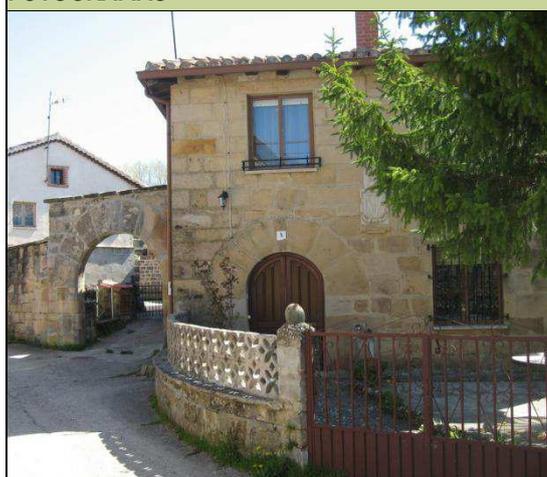
Edificación residencial con tipología de casa blasonada. Cuenta con dos plantas de altura. Los muros perimetrales se realizan con muros de sillería de piedra. La fachada principal tiene una puerta de acceso con un arco de medio punto rebajado con dovelas de piedra. Los huecos en fachada mantienen ritmo y simetría en su disposición. En la zona central de la fachada principal se ubica un escudo heráldico. La carpintería es de madera y la cubierta a cuatro aguas se resuelve con teja cerámica curva y alero de madera.

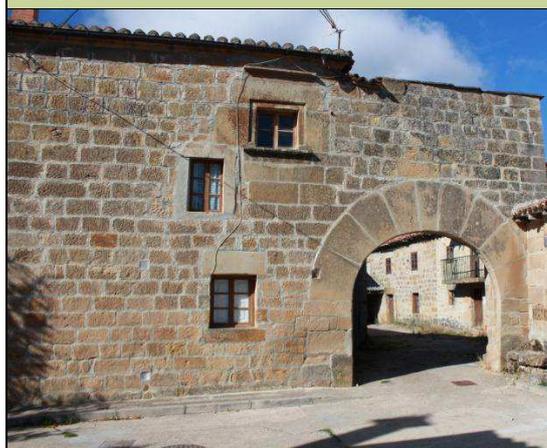
Edificación residencial de dos plantas y bajocubierta, construida en fábrica de sillera irregular. La edificación se encuentra alineada a vial, dejando un patio interior al que se accede mediante un arco de piedra. La edificación principal se sitúa en esquina, siendo de planta cuadrada. Los huecos no mantienen el orden en su disposición, salvo en la fachada de la puerta de acceso a la vivienda. Predomina el macizo sobre el vano. En planta primera los huecos presentan dinteles de piedra de una pieza labrados. Las carpinterías son de madera. La parcela cuenta con otras edificaciones auxiliares.

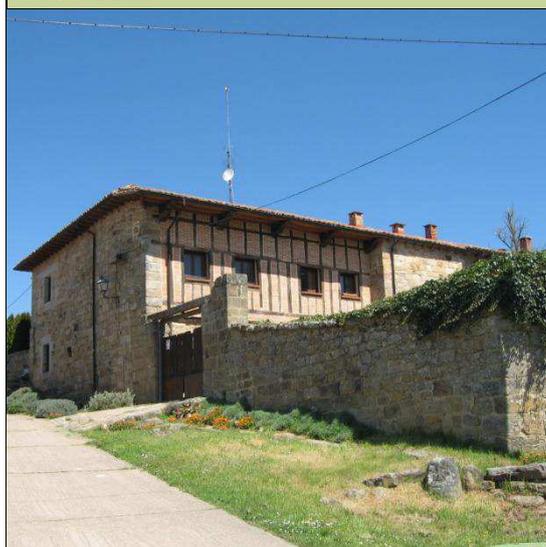
FOTOGRAFÍAS

Edificación residencial de dos plantas de altura. La construcción principal se ubica en la zona posterior de la parcela, que cuenta con un patio delantero desde donde se realiza el acceso. En el patio se localiza una construcción auxiliar. Los muros perimetrales son de piedra de sillería irregular.

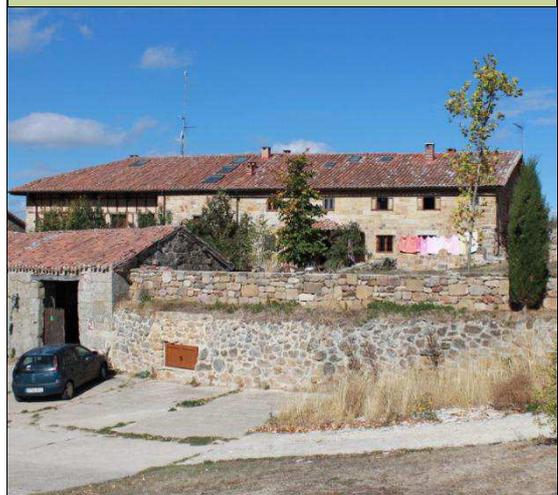
FOTOGRAFÍAS

Edificación residencial de dos alturas, de planta rectangular y con cubierta a dos aguas. La construcción principal se ubica en la zona posterior de la parcela, que cuenta con un patio delantero desde donde se realiza el acceso, mediante un portón con cargadero de madera. En el patio se localiza una construcción auxiliar.

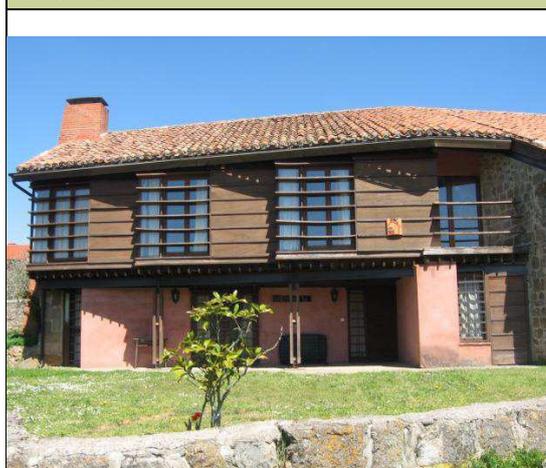
Edificación residencial de dos plantas de altura. Al este de la parcela se encuentra una edificación tradicional en esquina, mientras que en la zona oeste se localiza la parte de la construcción que ha sido rehabilitada para el uso de casa rural, que presenta características constructivas propias de la arquitectura actual tratando de integrar la intervención en el entorno.

En la edificación original en esquina, las carpinterías, el sellado de grietas en la fábrica de sillería de la fachada principal, y el cegado del hueco adintelado de la fachada posterior.

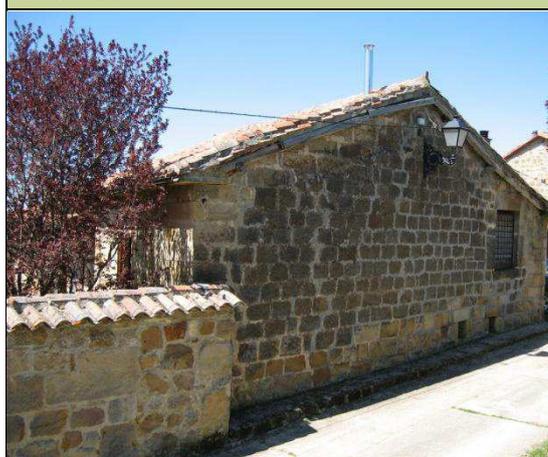
Edificación con uso residencial, de dos plantas de altura. Conserva los muros perimetrales de piedra de sillarejo, con sillares de mayor tamaño en algunas zonas de los paramentos.

Cableado sobre fachada, remate lateral de los faldones de cubierta, e imagen del muro de cerramiento (subsanción de humedades y sellado de grietas en la fábrica de sillería).

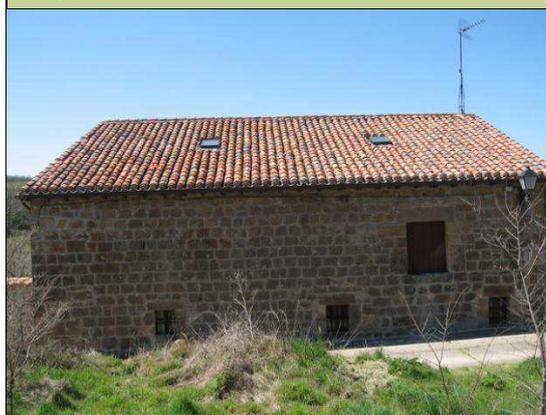
Edificación de uso residencial con dos plantas de altura. Tiene planta rectangular con cubierta a dos aguas. La fachada principal se sitúa alineada al vial. La edificación se ubica en situación aislada dentro de la parcela, que cuenta con un patio privado.

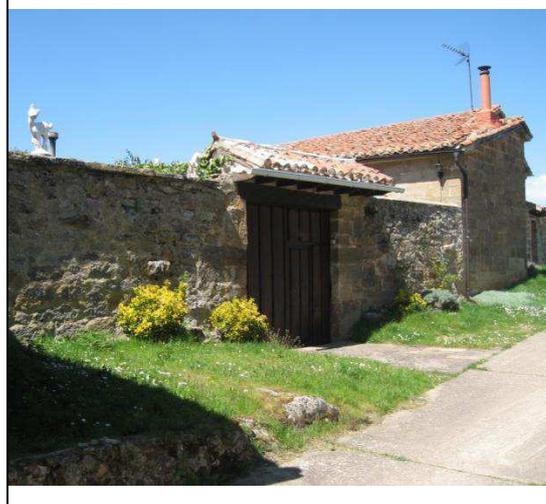
Edificio de uso residencial con dos plantas de altura. La edificación principal tiene planta rectangular con cubierta a dos aguas. En el resto de la parcela existen otras edificaciones auxiliares en torno a un patio de parcela. La finca se delimita con un cerramiento de piedra, constituyendo su punto de acceso un portón adintelado con cargadero de madera y cubierta con tejadillo a dos aguas de estructura de madera.

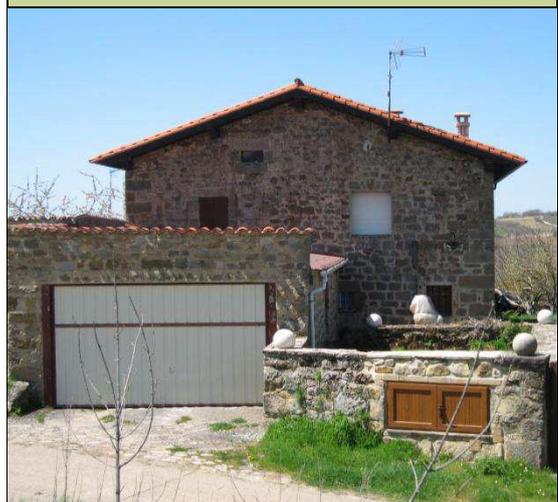
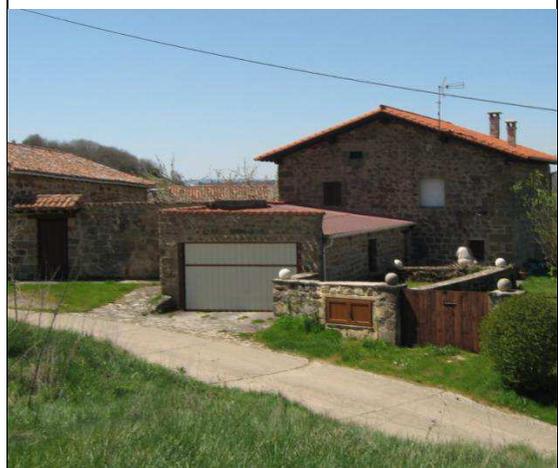
Edificación con uso residencial de dos plantas de altura. La vivienda tiene planta rectangular y se encuentra retranqueada respecto a la alineación oficial del vial.

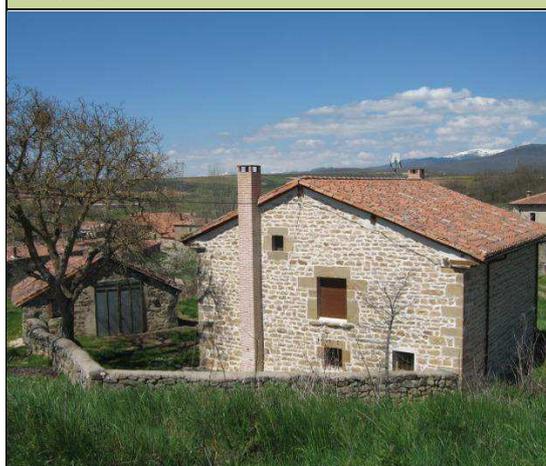
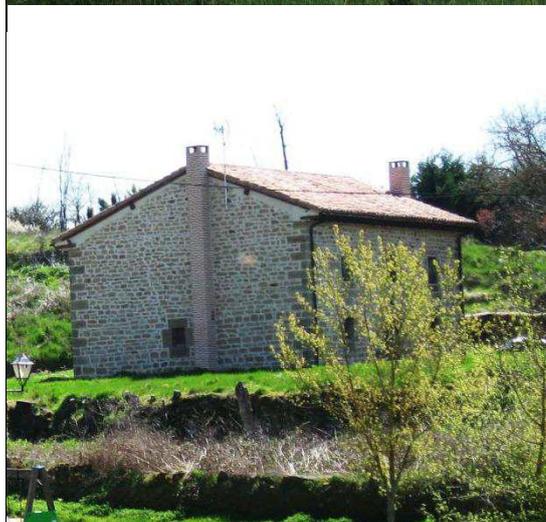
Edificación de uso residencial con dos plantas de altura más una planta bajocubierta. La construcción principal tiene planta cuadrangular y cubierta a dos aguas. Se sitúa en posición aislada dentro de la parcela, que cuenta con un amplio patio de uso privado. En el interior de la parcela existe otra construcción de uso auxiliar con cubierta a dos aguas y una sola planta.

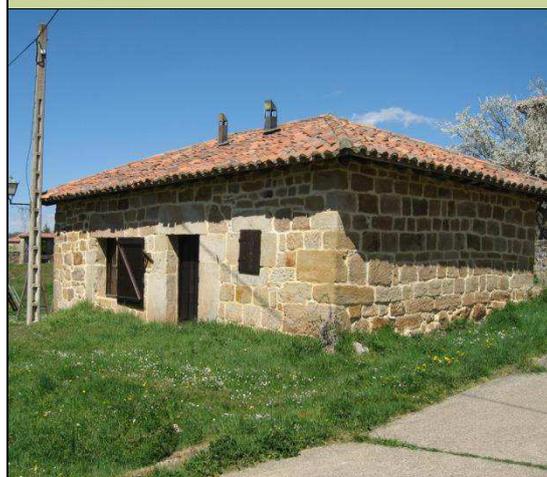
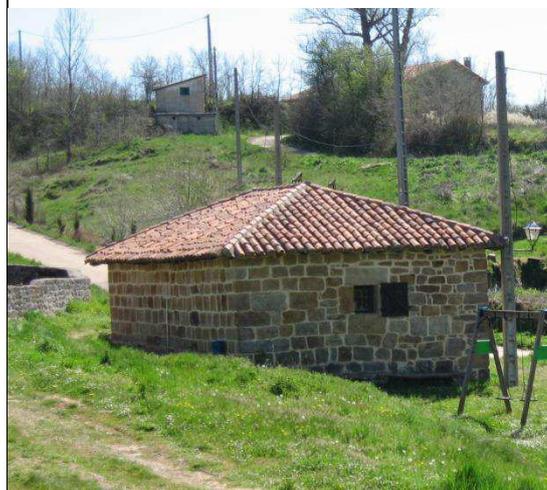
Construcción de una sola planta destinada a uso administrativo, con tipología de edificación aislada y planta rectangular. Se encuentra rodeada por espacio libre público.

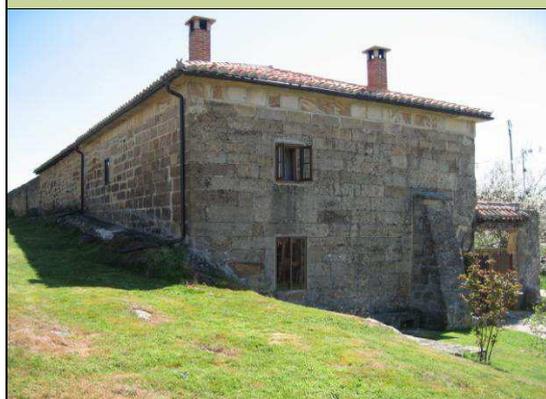
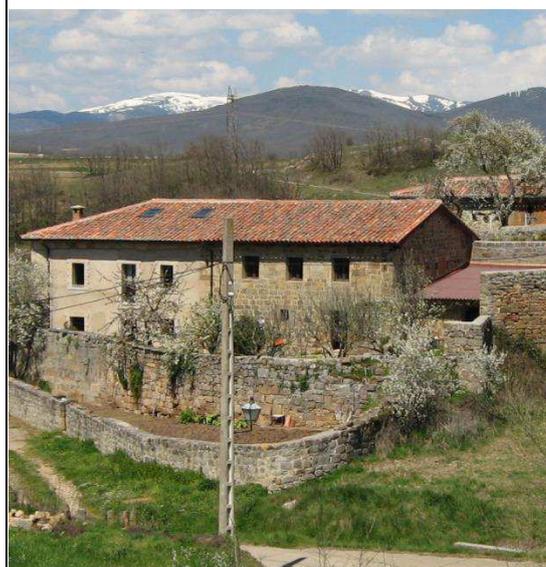
Edificación residencial de dos plantas de altura y planta rectangular. La parcela cuenta con un patio delimitado por un muro de cerramiento de piedra con aparejo de mampostería concertada, donde se localizan construcciones auxiliares. El acceso a la parcela se realiza desde un portón adintelado con puerta de madera y tejadillo a dos aguas.

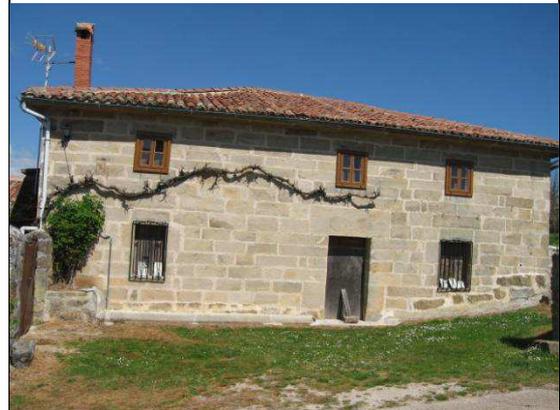
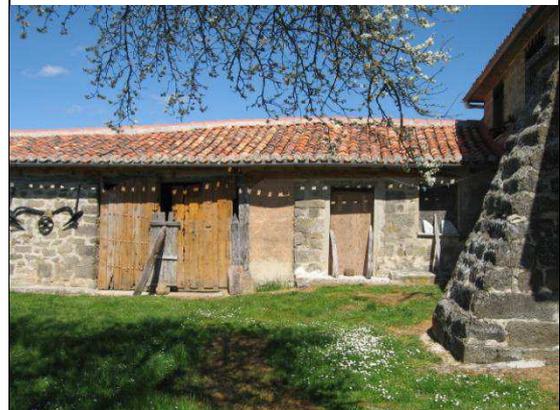
FOTOGRAFÍAS

Edificación de uso residencial con dos plantas de altura y planta rectangular. Cuenta con un patio donde se sitúa una construcción auxiliar de una sola planta. El patio se cierra con un muro de mampostería de piedra.

Los muros perimetrales son de piedra de sillería irregular. En la fachada oeste existe un contrafuerte como refuerzo del muro. Los huecos se encuentran alineados en planta baja y primera, aunque carecen de simetría. Las carpinterías son de madera, con elementos de rejería en las ventanas de la planta baja. Tienen contraventanas de madera y dintel labrado en la puerta de acceso a la vivienda.

La cubierta es de teja cerámica curva, a cuatro aguas y alero de madera.

La construcción auxiliar se realiza con mampostería de piedra. Es de planta rectangular y cubierta de teja cerámica curva a tres aguas. Las carpinterías son de madera. Esta edificación se encuentra retranqueada respecto a la alineación, disponiéndose un patio delantero.

CARACTERÍSTICAS CONSTRUCTIVAS		ESTADO DE CONSERVACIÓN ACTUAL				OBSERVACIONES
		1	2	3	4	
ESTRUCTURA	FORJADOS DE MADERA Y MURO DE CARGA	X				
	ESTRUCTURA DE ACERO					
	ESTRUCTURA DE HORMIGÓN					
CUBIERTA	TEJA CERÁMICA CURVA		X			
	TEJA CERÁMICA MIXTA					
	TEJA CERÁMICA PLANA					
	TEJA DE HORMIGÓN					
	PIZARRA					
	FIBROCEMENTO					
	CUBIERTA PLANA					
	ALERO DE MADERA		X			
	CANALÓN		X			De PVC
	BAJANTES		X			De PVC blanco
GEOMETRIA	X				Cuatro aguas (tres en edificación auxiliar)	
FACHADA ACABADOS	SILLARES	X				En edificación principal
	SILLAREJO					
	MAMPOSTERÍA CONCERTADA		X			En edificación auxiliar y muro de cerramiento de parcela.
	MAMPOSTERÍA ORDINARIA					
	PALETEADO DE MORTERO					
	ENFOSCADO MORTERO DE CAL					
	ENFOSCADO MORTERO DE CEMENTO					
	ENFOSCADO MORTERO MONOCAPA					
	LADRILLO VISTO		X			En chimenea
	ENTRAMADO DE MADERA					
APLACADOS						
PIEZAS CERÁMICAS ESMALTADAS						
FACHADA CARPINTERÍAS	CARPINTERÍA DE MADERA			X

CARPINTERIA DE ALUMINIO					
	CARPINTERIA DE PVC					
	CARPINTERIA DE ACERO		X			En elementos de rejería en huecos de planta baja
DISTRIBUCIÓN INTERIOR	SUELOS					
	TABQUERIA					
	CARPINTERIA INTERIOR					
	ACABADOS

Conservar la configuración de la fachada de la edificación original, manteniendo los muros perimetrales de piedra y el dintel labrado existente sobre la puerta de acceso a la edificación principal.

Cableado sobre fachada, bajantes de PVC blanco y carpinterías de madera deterioradas

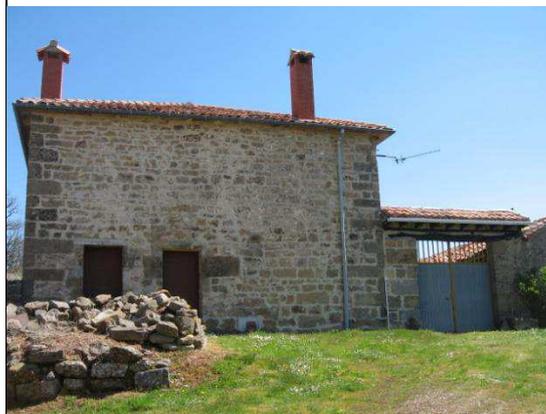
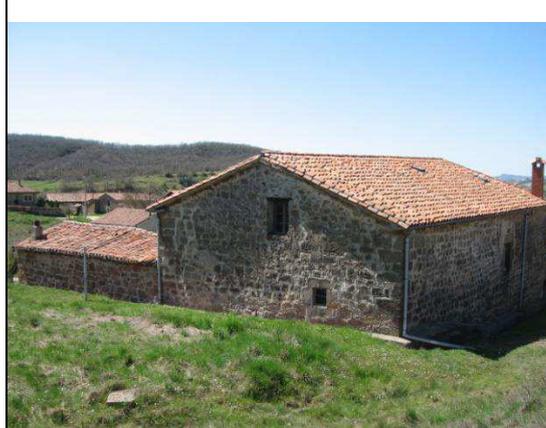
FOTOGRAFÍAS

Edificación de uso residencial con dos plantas de altura más bajocubierta. La planta de la edificación es rectangular. En la parcela existen dos construcciones auxiliares de una altura, que junto con la principal conforman un pequeño patio en el interior de la parcela, al que se accede mediante una portada adintelada con cargadero de madera, tejadillo a dos aguas con canchillos de madera y puerta de acero.

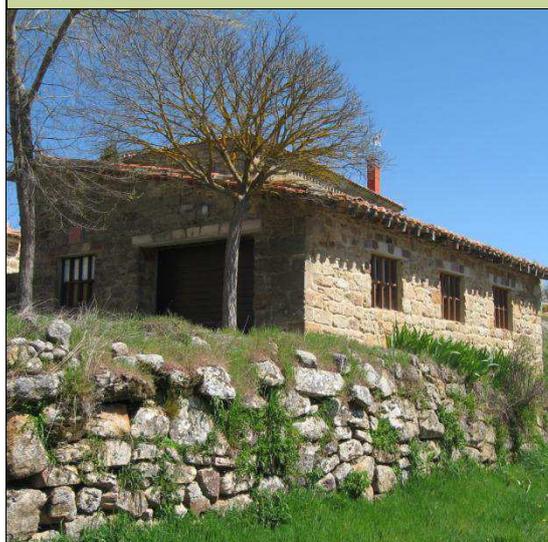
FOTOGRAFÍAS

Edificación de uso residencial con una única planta de altura. Su planta es rectangular y se dispone en tipología de edificación aislada. Se ubica en una zona de ladera con considerable pendiente.

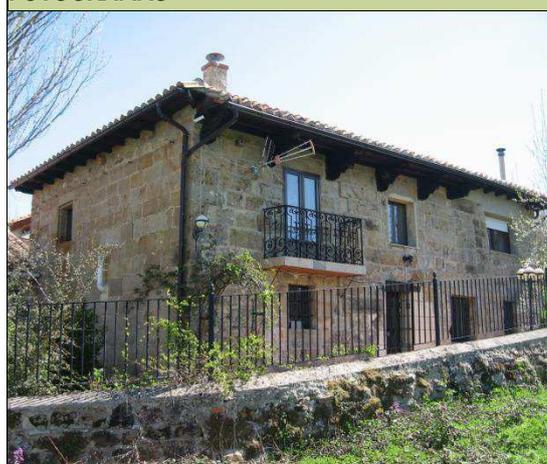
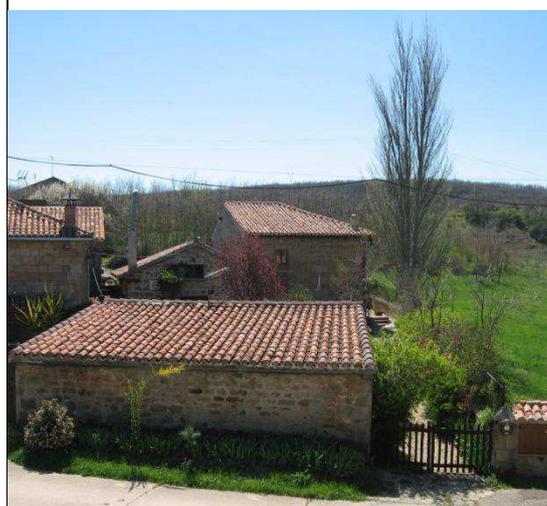
FOTOGRAFÍAS

Edificación con uso de vivienda de dos plantas de altura. Tiene planta rectangular y se encuentra retranqueada respecto de la alineación del vial. El cerramiento de la parcela se realiza con un muro de mampostería de piedra y vallado de forja. El resto de la parcela se destina a patio privado, y cuenta con edificaciones auxiliares.

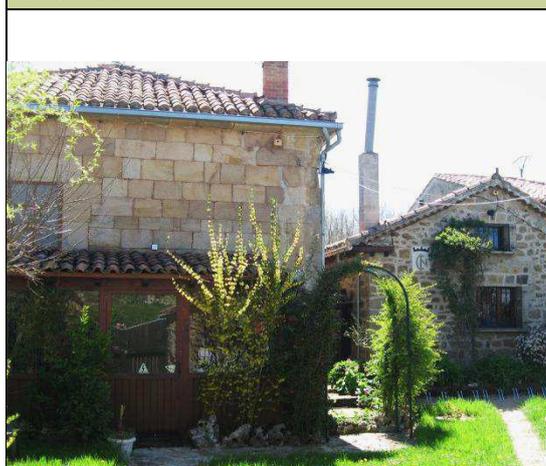
FOTOGRAFÍAS

Edificación de uso residencial con dos plantas de altura. La planta de la edificación principal es prácticamente cuadrada, y se sitúa en posición retranqueada respecto de la alineación del vial, ubicándose al fondo de la parcela. La parcela cuenta con un patio delantero y otra construcción secundaria. El acceso a la parcela se realiza a través de una puerta de dos hojas con revestimiento exterior de madera. El cerramiento de parte de la parcela está constituido por un muro de piedra en L con una altura equivalente de dos plantas, correspondiente a una edificación anterior. Dicho muro cuenta con un hueco adintelado en su fachada este.

Porche delantero, canalón y bajantes de PVC, cableado sobre fachada, acabado de chimenea en edificación secundaria, reparación de grietas y fisuras en el muro exterior de cerramiento de la parcela.

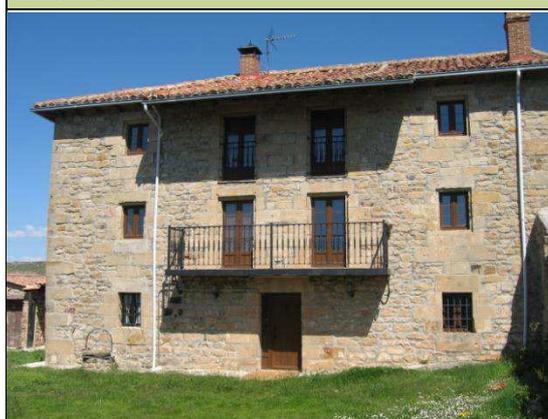
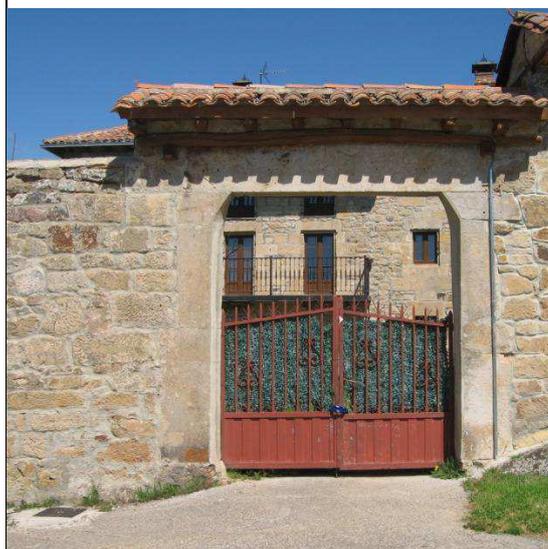
FOTOGRAFÍAS

Edificio residencial de tres plantas, y planta sensiblemente rectangular. La construcción principal se encuentra retranqueada respecto de la alineación, situándose al fondo de la parcela. En el resto de la parcela se dispone un patio privado con una construcción auxiliar. El acceso a la parcela se realiza desde una portada adintelada de piedra, con cubierta a base de tejadillo de teja cerámica curva y estructura de madera a dos aguas, cerrado con puerta metálica.

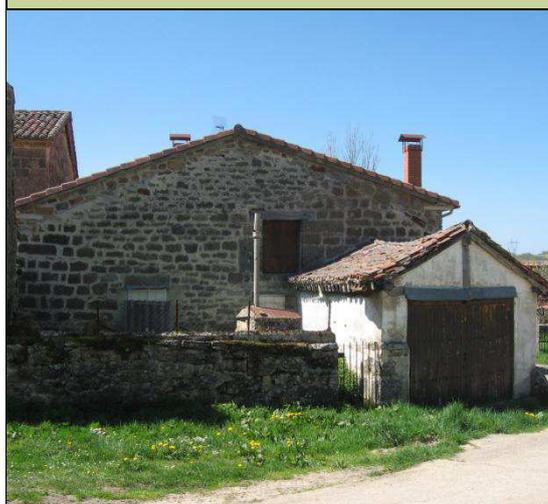
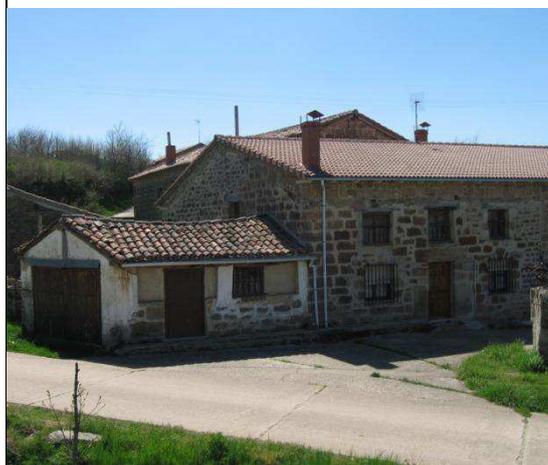
FOTOGRAFÍAS

Edificación de uso residencial con dos plantas de altura. La planta es rectangular, y la fachada principal se encuentra alineada al vial. Cuenta con un pequeño patio en la zona este de la parcela.

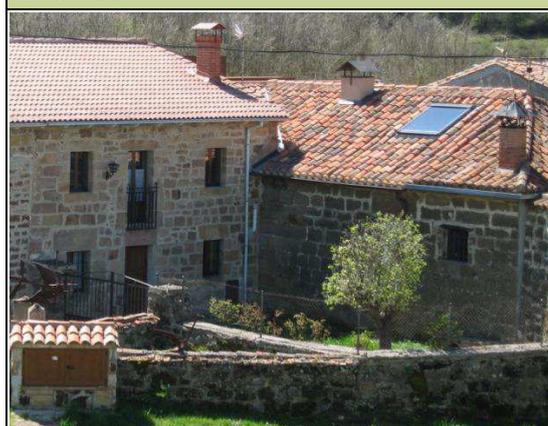
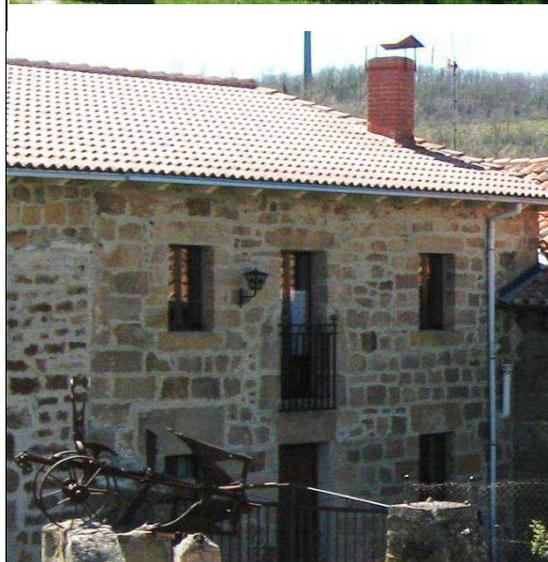
FOTOGRAFÍAS

Edificación de uso residencial con dos plantas de altura y planta rectangular. Está situada de forma alineada con la edificación colindante, y retranqueada respecto a la alineación del vial, disponiéndose un patio delantero. Cuenta además con otro patio trasero de menor dimensión.

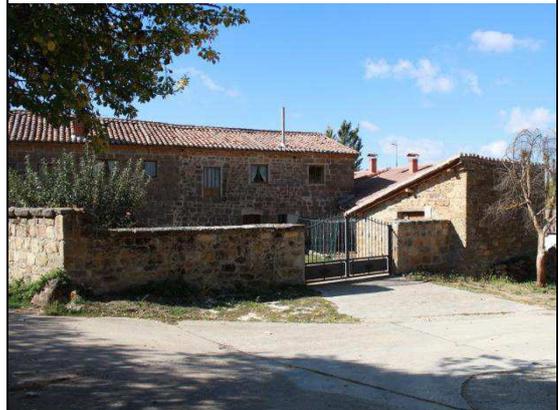
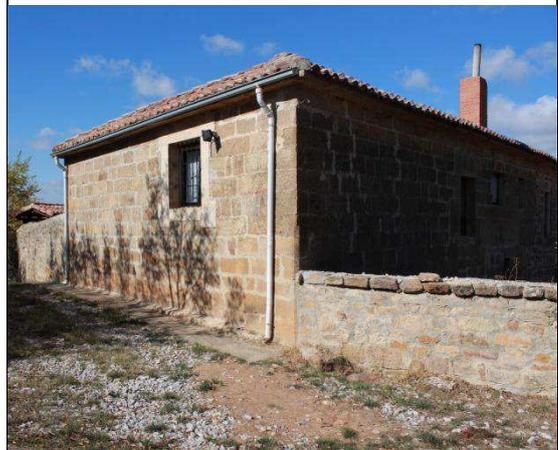
FOTOGRAFÍAS

Edificación de uso residencial con dos plantas de altura. Tiene planta rectangular, situándose al fondo de la parcela. Entre la edificación principal y el vial de acceso se dispone un patio delantero, donde se ubica una construcción auxiliar de una sola planta y cubierta con un único faldón. La parcela se delimita con un muro de cerramiento en piedra con puerta metálica.

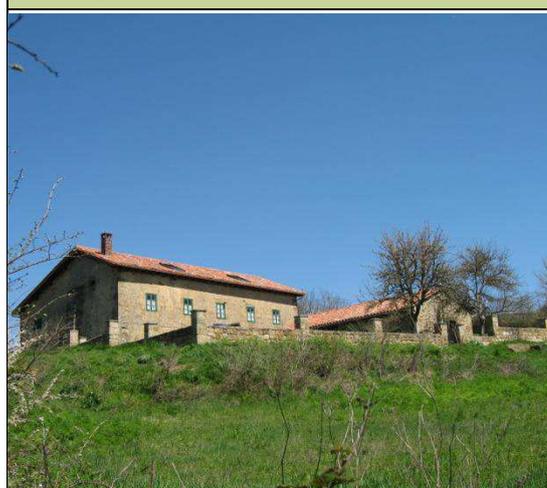
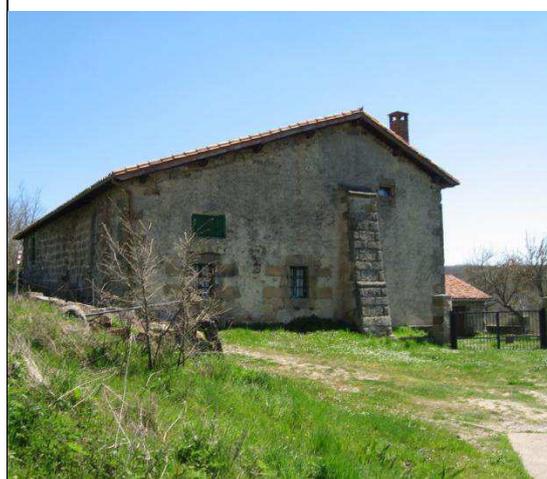
FOTOGRAFÍAS

Edificación de uso residencial con dos plantas de altura. Su planta es rectangular y dispone de un patio de parcela donde se ubica una construcción auxiliar de una sola altura y cubierta a dos aguas. La parcela cuenta con un muro de cerramiento en piedra de mampostería, con puerta metálica.

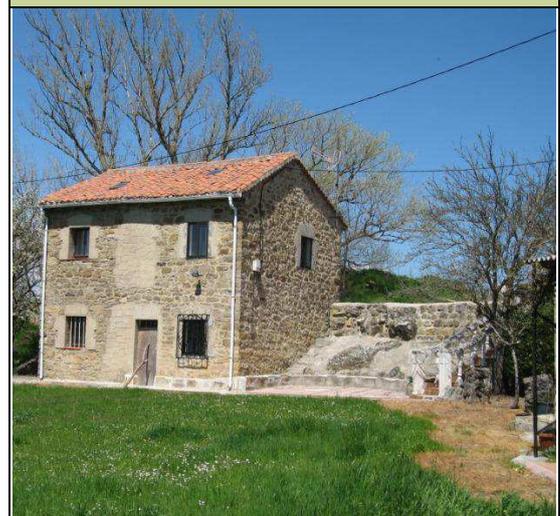
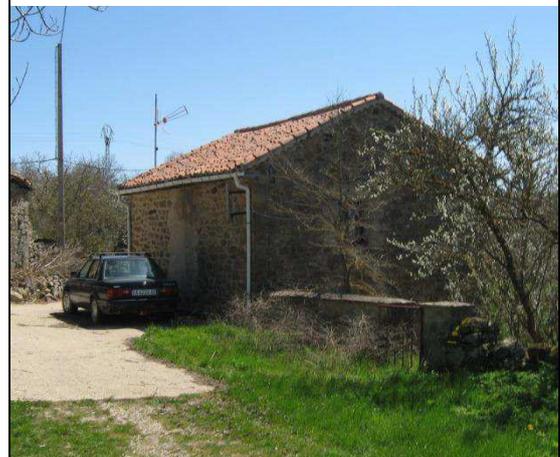
FOTOGRAFÍAS

Edificación de uso residencial con dos plantas de altura. Tiene planta cuadrada y cuenta con un pequeño patio delantero.

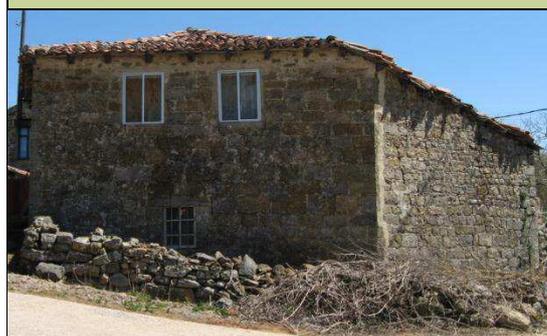
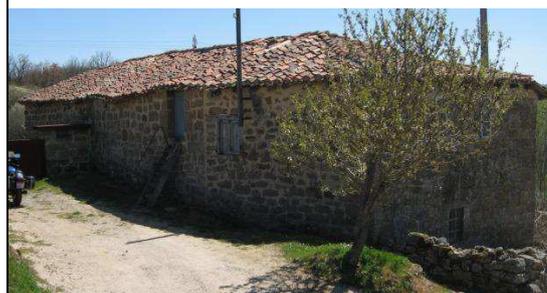
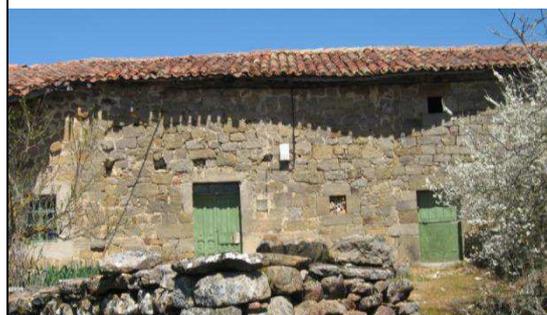
FOTOGRAFÍAS

Edificación de uso residencial con dos plantas de altura. La planta presenta geometría poligonal. La edificación principal se sitúa al norte de la parcela, dejando la zona sur para patio privado. La parcela se delimita con un muro de cerramiento de piedra en deficiente estado de conservación.

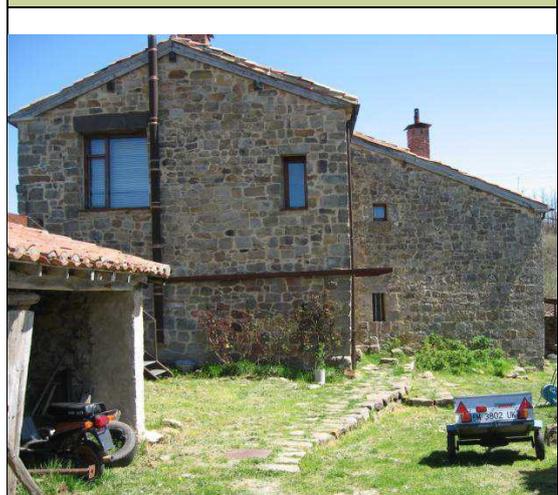
FOTOGRAFÍAS

Edificación de uso residencial con dos plantas de altura. La construcción principal presenta planta en L, situándose al fondo de la parcela. Cuenta con un patio delantero donde se ubica una edificación auxiliar de una sola planta.

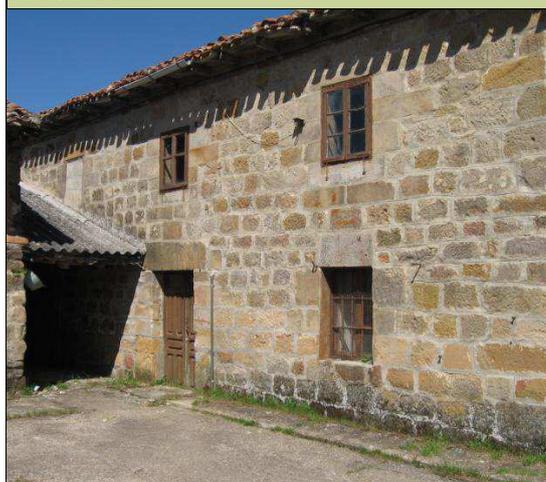
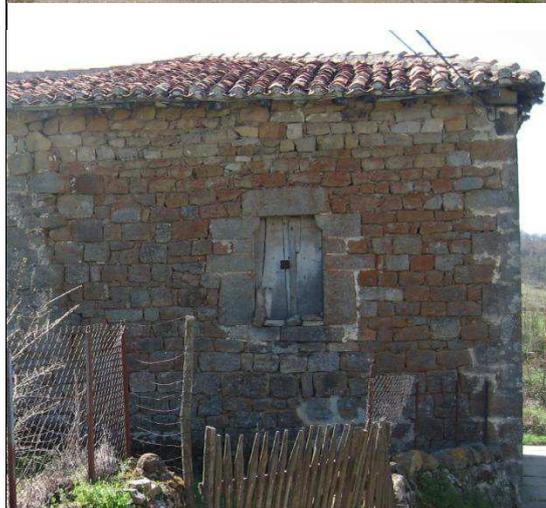
FOTOGRAFÍAS

Edificación de uso residencial de dos plantas de altura. Su planta es rectangular y se dispone entre medianeras. El acceso a la parcela se realiza desde un patio privado al que se vuelcan varias viviendas. Existe un cobertizo al que se accede desde dicho patio, con una planta de altura y cubierta de fibrocemento, discordante con el entorno. En la zona posterior de la edificación existe un patio trasero de forma alargada.

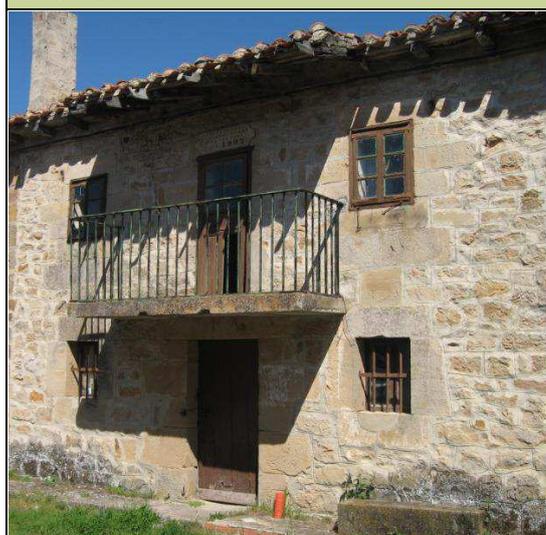
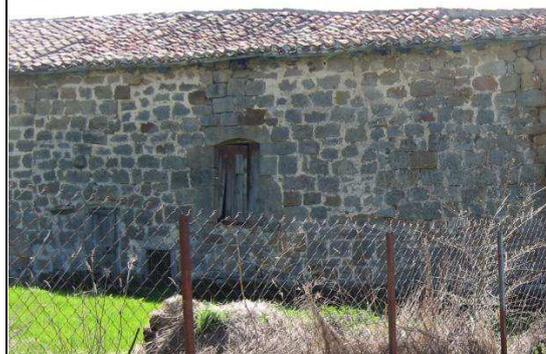
FOTOGRAFÍAS

Edificación de uso residencial de dos plantas de altura. Su planta es rectangular y se dispone entre medianeras. El acceso a la parcela se realiza desde un patio privado al que se vuelcan varias viviendas. En la zona posterior de la edificación existe un patio trasero de forma alargada.

Los muros perimetrales son de sillaría irregular y mampostería concertada, reservando sillares regulares de mayor tamaño para dinteles, recercos y refuerzos de esquinas. Los huecos se disponen de forma organizada y alineada en la fachada de acceso a la vivienda, y cuentan con carpintería de madera, colocada a haces exteriores en la primera planta. En la zona central de la planta primera existe un balcón con barandilla de forja. En la fachada norte destaca un hueco a media altura con dintel labrado en curva.

La cubierta es de teja cerámica curva, a dos aguas, y con aleros de madera en mal estado de conservación.

Estado de conservación de aleros de madera, de algunas carpinterías y del balcón.

Conservar la configuración de la fachada de la edificación original, manteniendo los muros perimetrales de piedra, así como los elementos ornamentales originales como los recercados de piedra de los huecos de fachada.

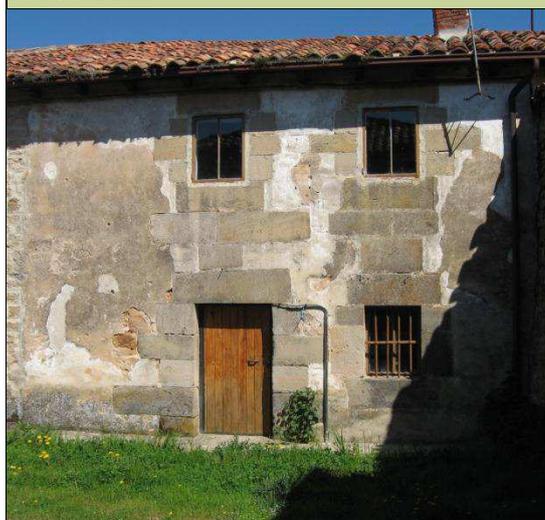
FOTOGRAFÍAS

Edificación de uso residencial de dos plantas de altura. Su planta es rectangular y se dispone entre medianeras. El acceso a la parcela se realiza desde un patio privado al que se vuelcan varias viviendas.

Los muros perimetrales son de sillería irregular y mampostería concertada, reservando sillares regulares de mayor tamaño para dinteles, recercos y refuerzos de esquinas. La fachada de acceso se encuentra enfoscada en color blanco, a excepción de los sillares vistos. El enfoscado se encuentra bastante deteriorado. Los huecos se disponen de forma organizada y alineada en la fachada de acceso a la vivienda. Las ventanas cuentan con carpintería de aluminio, colocada a haces exteriores en la primera planta. En la fachada norte destaca un hueco a media altura rematado con arco de piedra.

La cubierta es de teja cerámica curva, a dos aguas, y con aleros de madera en deficiente estado de conservación.

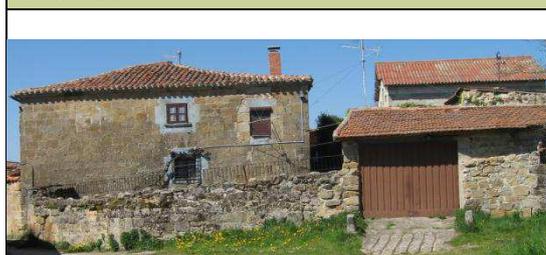
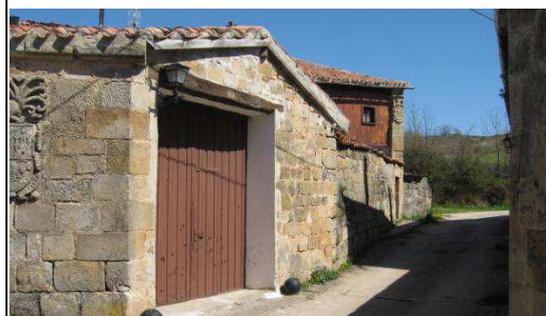
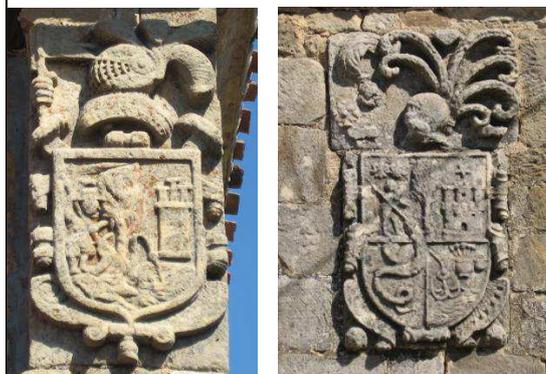
FOTOGRAFÍAS

Edificación de uso residencial con dos plantas de altura. Presenta planta rectangular, y se sitúa de forma retranqueada respecto de la alineación del vial. La parcela se delimita con un muro de cerramiento de piedra de mampostería, dejando en su interior espacios destinados a patio privado donde se localizan varias edificaciones auxiliares de una sola altura. Cuenta con dos grandes portadas de acceso a la parcela, más otra puerta de dimensiones más reducidas.

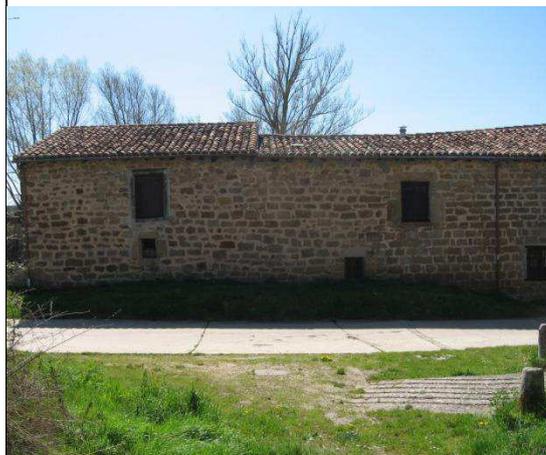
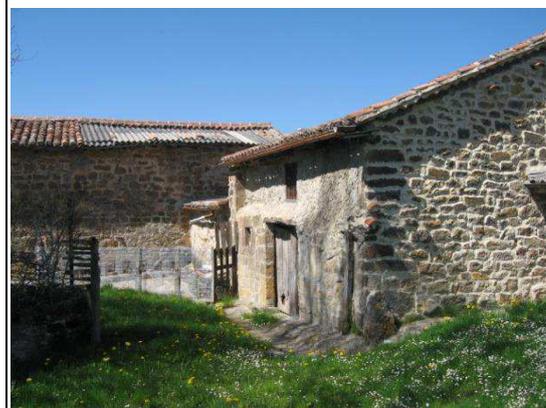
FOTOGRAFÍAS

Edificación de uso residencial con dos plantas de altura. Su planta es alargada e irregular, adaptándose a las alineaciones del vial. En la zona posterior se localiza un patio de parcela con construcciones auxiliares.

Los muros perimetrales son de sillería de piedra irregular. En cuanto a los huecos, predomina el macizo sobre el vano. Los huecos no guardan disposición ordenada en fachada, presentando distintas proporciones. Las carpinterías son de madera con cuarterones. La fachada posterior presenta un acabado de mortero de cemento en deficiente estado de conservación.

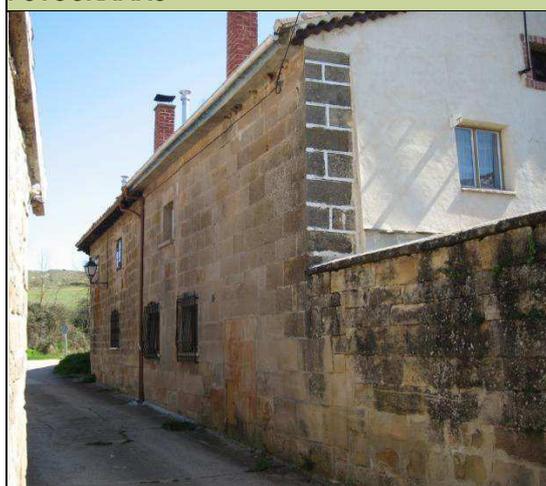
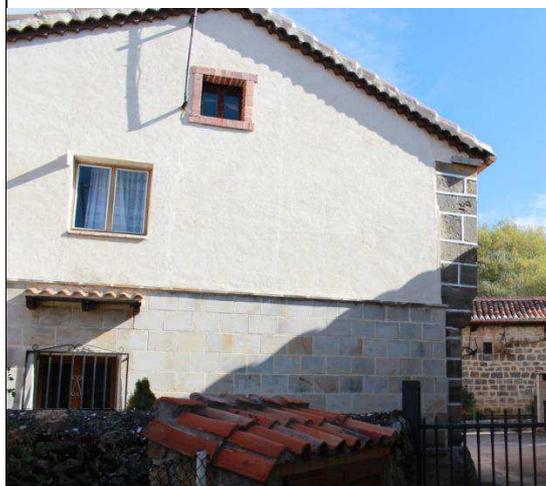
FOTOGRAFÍAS

Edificación de uso residencial con dos plantas de altura. Su planta es prácticamente cuadrada, presentando su fachada principal alineada al vial. El resto de la edificación se vuelca a un espacio de carácter privado desde el cual se accede también a otras viviendas colindantes. El patio se delimita mediante un muro de cerramiento de piedra.

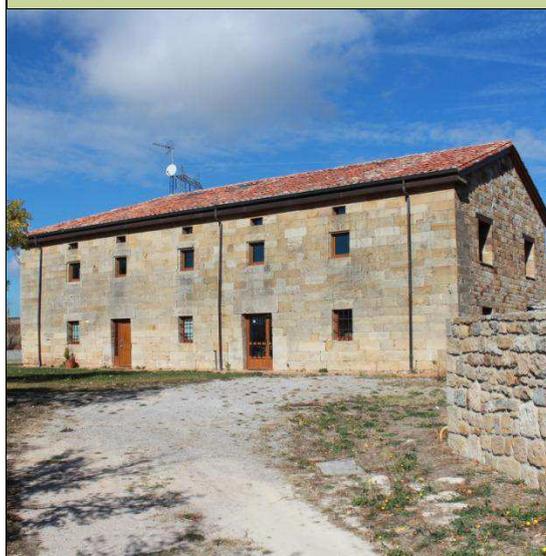
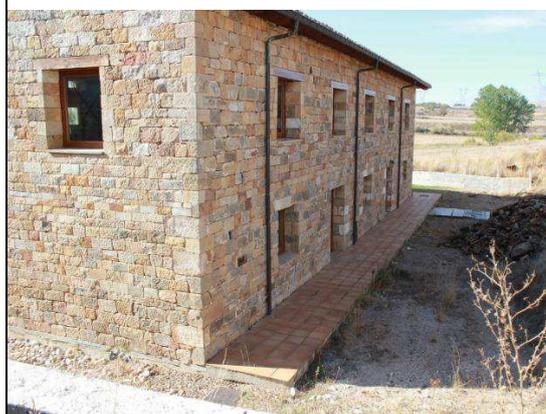
FOTOGRAFÍAS

Edificación de uso residencial con dos plantas de altura, más una planta bajocubierta. Tiene planta rectangular, y se encuentra situada al fondo de la parcela, disponiéndose un patio delantero de gran superficie. La edificación ha sido sometida recientemente a obras de rehabilitación.

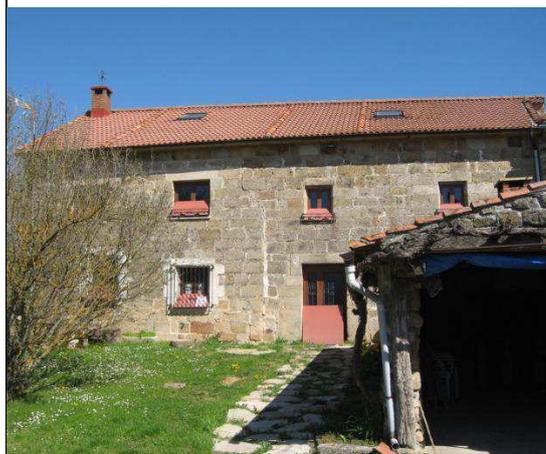
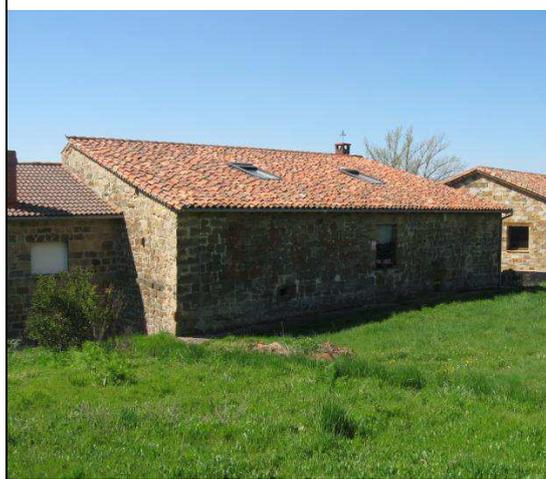
FOTOGRAFÍAS

Edificación de uso residencial con dos plantas de altura, más una planta bajocubierta. La construcción principal es de planta rectangular, y se sitúa al fondo de la parcela. Se dispone un patio delantero, donde se ubica una construcción auxiliar de una sola planta. El acceso a la parcela se delimita con un muro de cerramiento de piedra y una puerta metálica.

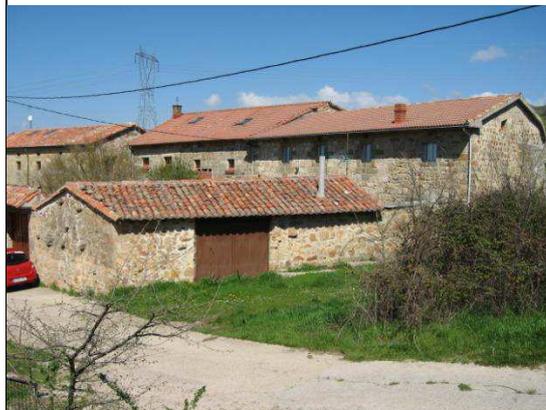
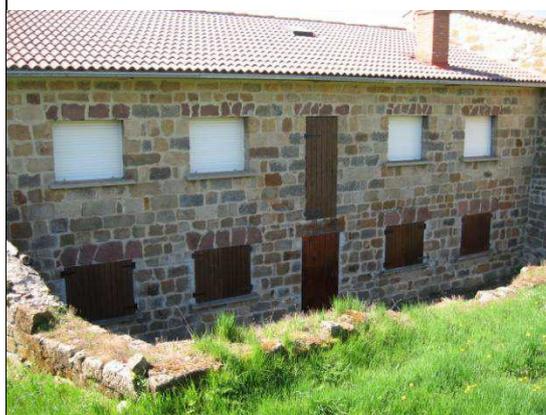
FOTOGRAFÍAS

Edificación de uso residencial con dos plantas de altura. La construcción principal tiene planta rectangular y está situada al fondo de la parcela, alineada con la edificación colindante. La parcela se encuentra delimitada por un muro de cerramiento de piedra. Cuenta con un patio delantero, al que se accede por una portada adintelada con cargadero y puerta de madera, cubierta mediante tejadillo a dos aguas de teja cerámica curva y estructura de madera. En el patio se localiza una edificación auxiliar de una sola planta con cubierta a dos aguas.
