**PLAN ESPECIAL DE PROTECCIÓN DEL CONJUNTO HISTÓRICO
DE CANDUELA. AGUILAR DE CAMPOO (PALENCIA)**

DN-CT
Documentación Normativa
CATÁLOGO

DOCUMENTACIÓN NORMATIVA

CATÁLOGO

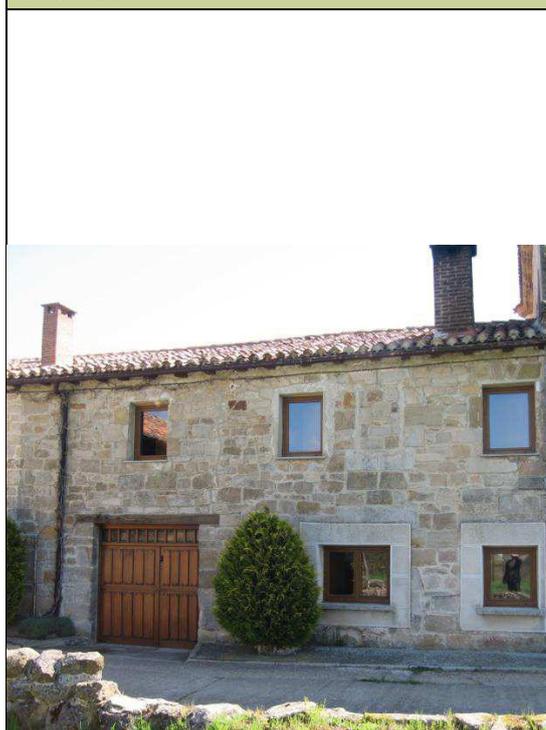
FOTOGRAFÍAS

Edificación de uso residencial, con dos plantas de altura. Tiene planta rectangular y su fachada principal se sitúa alineada al vial. La disposición de la edificación y los materiales empleados parecen indicar que formaba parte de la misma propiedad que la casa-torre colindante (La Torrona). La edificación se localiza entre medianeras. Tras la vivienda se dispone un patio privado.

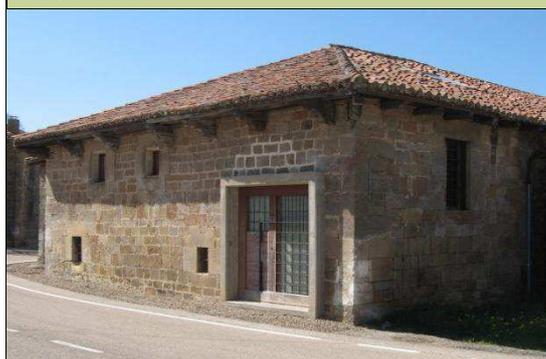
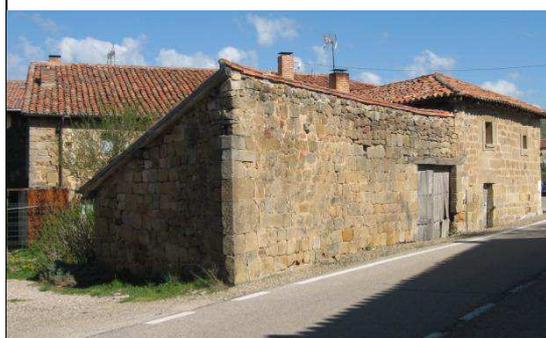
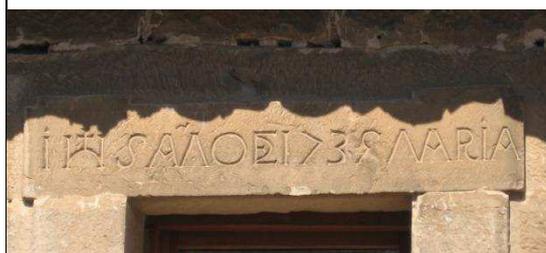
FOTOGRAFÍAS

Edificio de uso residencial con dos plantas de altura. Tiene planta poligonal, adecuándose a la geometría de la alineación al vial. La fachada principal se abre a la travesía de la carretera P-630. En la zona posterior la edificación se vuelca a un patio privado, al igual que otras viviendas colindantes. Existe en la parcela otra construcción, de carácter auxiliar y una sola planta, que se cubre con un solo faldón y tiene una portada de acceso de madera.

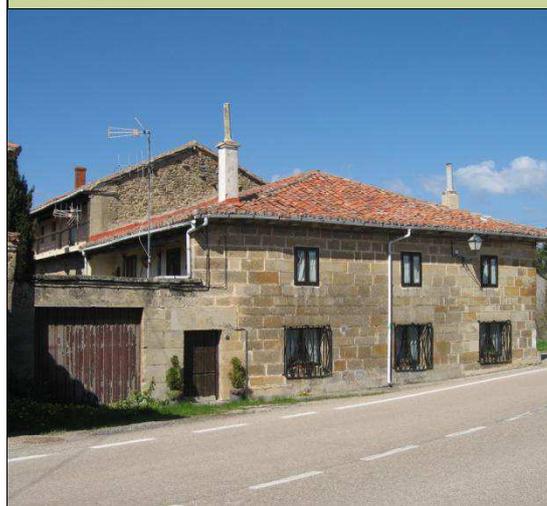
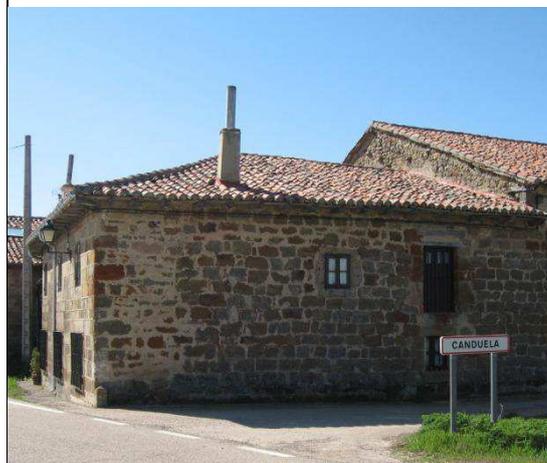
FOTOGRAFÍAS

Edificación de uso residencial con dos plantas de altura. La planta del edificio principal es prácticamente cuadrada. La construcción se encuentra situada en esquina, alineada con la vivienda situada al oeste. La parcela cuenta con patio privado con acceso directo desde la calle mediante una portada de madera.

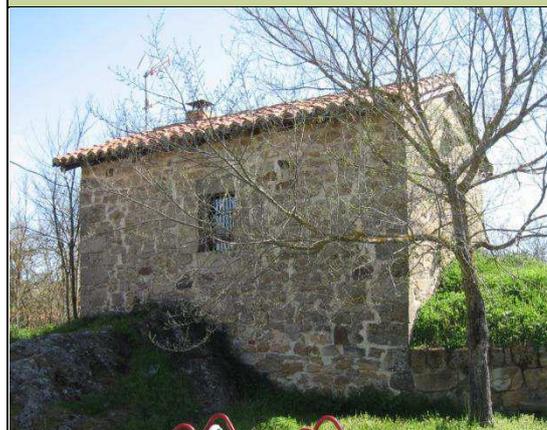
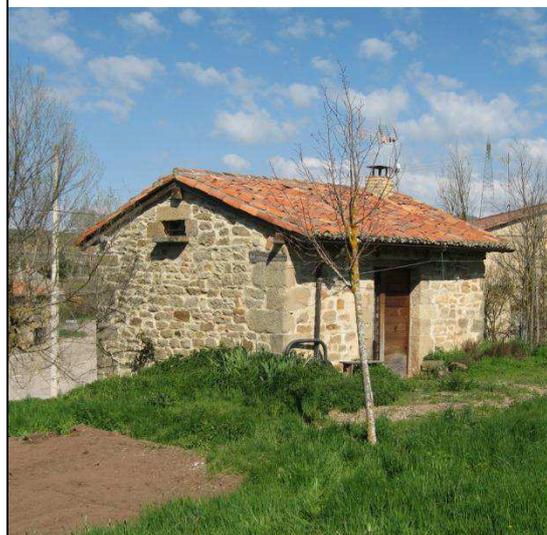
FOTOGRAFÍAS

Edificación de uso residencial con una planta más bajocubierta. La planta es rectangular. La construcción se encuentra aislada, rodeada de espacio libre público. Se ubica en una zona con considerable pendiente, efectuándose el acceso por la parte más alta.

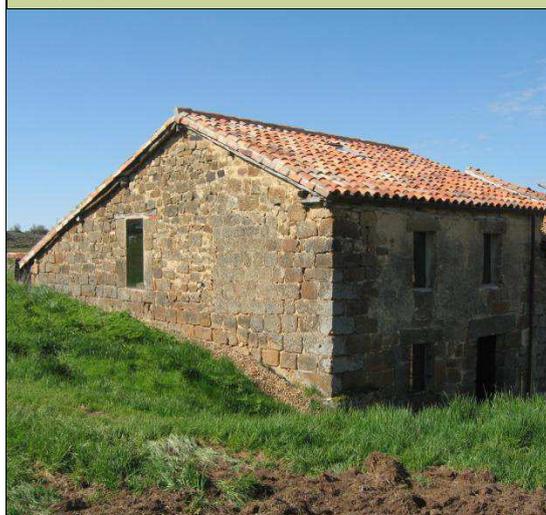
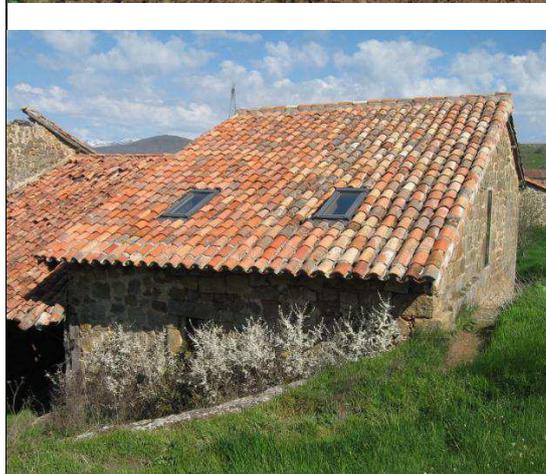
FOTOGRAFÍAS

Edificio de uso dotacional (equipamiento asistencial), con dos plantas de altura. Pertenece a la Junta Vecinal de Canduela. Su planta es rectangular, y se ubica en esquina, adosada a la edificación colindante. Su fachada principal se sitúa sobre la alineación de la calle de acceso. El edificio ha sido rehabilitado para su uso como Consultorio Médico, con una intervención en el interior utilizando lenguaje arquitectónico actual.

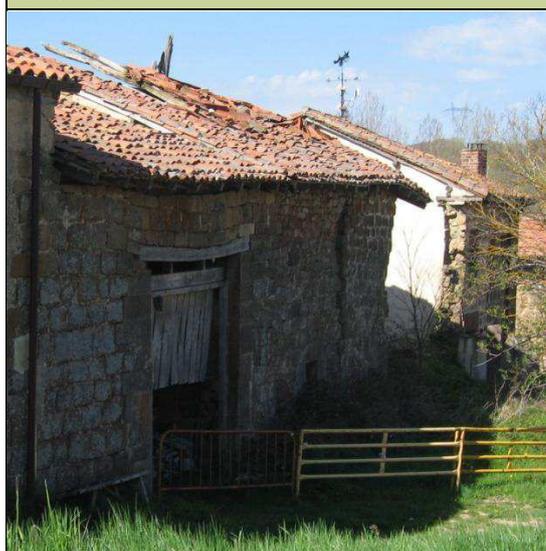
FOTOGRAFÍAS

Edificación de uso residencial, con dos plantas de altura. Su planta es rectangular, situando su fachada principal sobre la alineación de la calle de acceso. La edificación se sitúa entre medianeras, y se encuentra en situación de ruina, careciendo de cubierta en su mayor parte. Junto a la edificación principal existe una construcción de uso auxiliar de una sola altura, a la que se accede por una portada con cargadero y puerta de madera. En la parte posterior de la parcela se dispone un gran patio privado.

Carpinterías en mal estado, cubierta en ruina, aleros deteriorados, e impacto visual negativo de medianera vista.

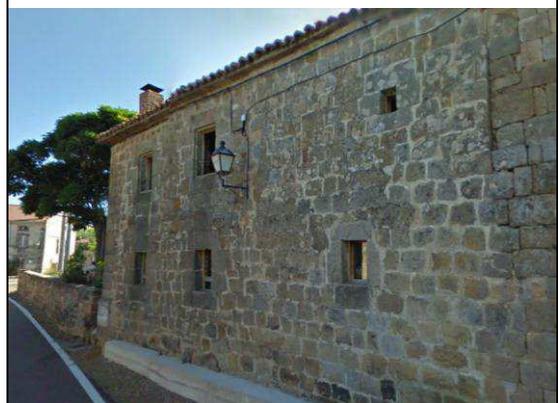
Edificación de uso residencial, con dos plantas de altura. Su planta es en L, y se ubica en esquina. Tiene un pequeño patio interior.

Los muros perimetrales son de sillería de piedra irregular, reservando sillares más regulares para los recercados de los huecos de fachada. La medianera vista se encuentra enfoscada. Los huecos son de pequeñas dimensiones, con carpintería de madera, sin configurar una disposición totalmente simétrica en las fachadas de acceso y lateral.

La cubierta es de teja cerámica curva, a cuatro aguas, con alero de madera.

Cableado sobre fachada y medianería vista.

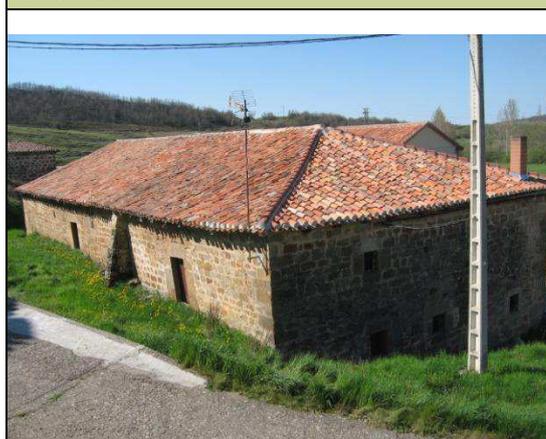
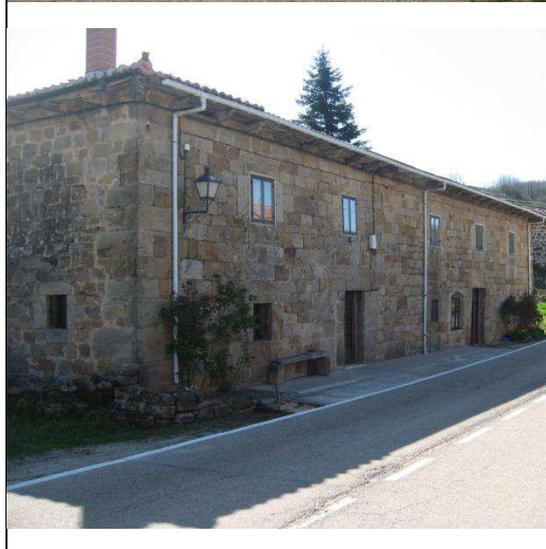
Edificio de uso residencial, con dos plantas de altura más una planta bajocubierta. Su planta es rectangular, y se ubica en posición aislada. Su fachada principal se sitúa sobre la alineación de la travesía de la carretera P-630. La edificación se emplaza sobre una zona de ladera con considerable pendiente.

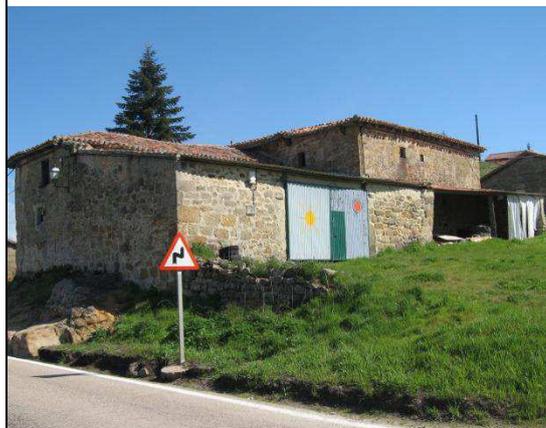
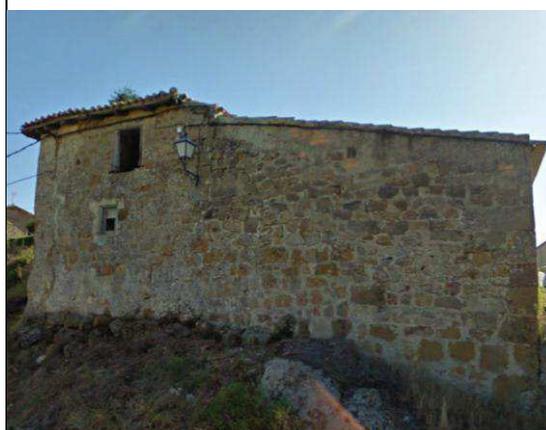
Edificación de uso residencial, con dos plantas de altura. Su planta es rectangular y se encuentra en posición aislada. Adosadas a la edificación principal se localizan varias construcciones auxiliares.

Los muros perimetrales son de mampostería concertada de piedra. Los huecos son escasos en fachada, y presentan carpinterías de madera, en un deficiente estado de conservación. En la fachada sur se abre un portón metálico que desentona con el entorno, al igual que las cubierta de fibrocemento.

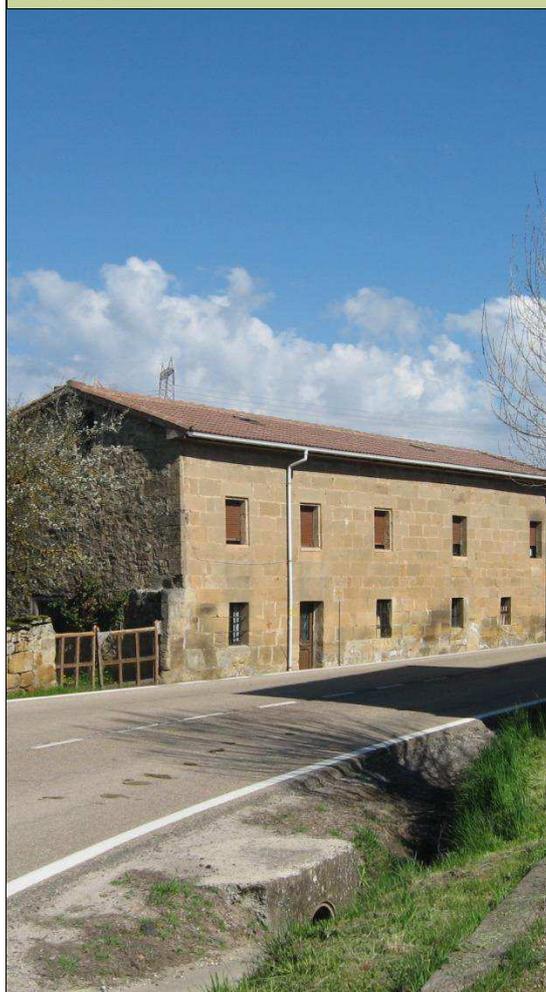
Edificio de uso residencial, con dos plantas de altura más una planta bajocubierta. Tiene planta rectangular, y su fachada principal se sitúa sobre la alineación de la travesía de la carretera P-630. Cuenta con un patio interior de parcela, al que se accede desde la calle a través de una cancela de madera. En el patio se localizan otras construcciones auxiliares. Tiene un muro de cerramiento de mampostería de piedra.

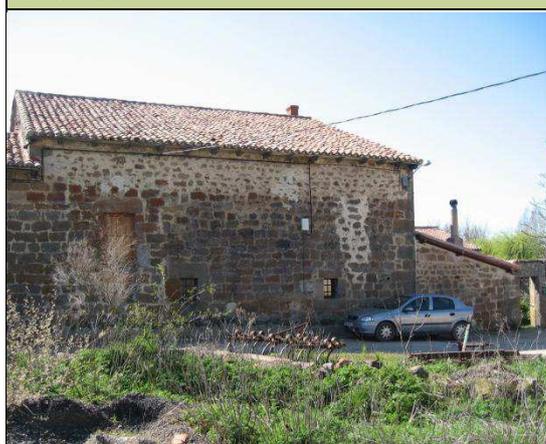
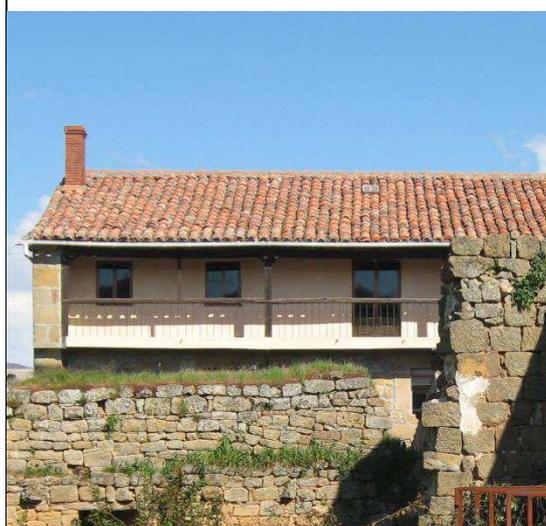
Edificio de uso residencial con dos plantas de altura más una planta bajocubierta. La edificación principal es de planta rectangular, adosada a la edificación colindante. La fachada principal se sitúa sobre la alineación de la calle. Dispone de un patio de parcela delimitado por un muro de cerramiento de mampostería de piedra, con una construcción auxiliar de una sola altura.

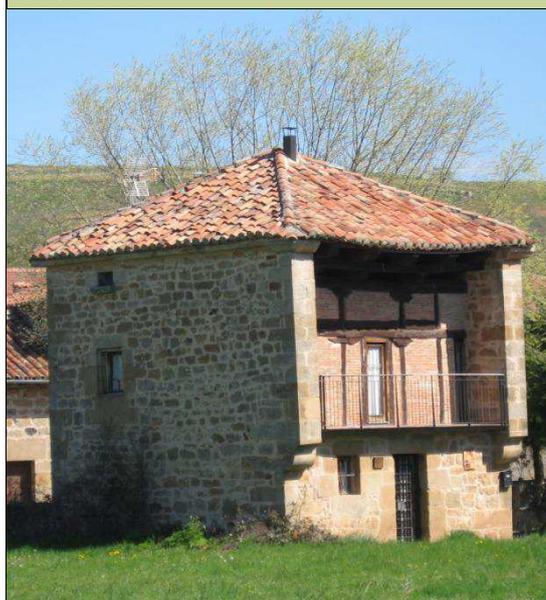
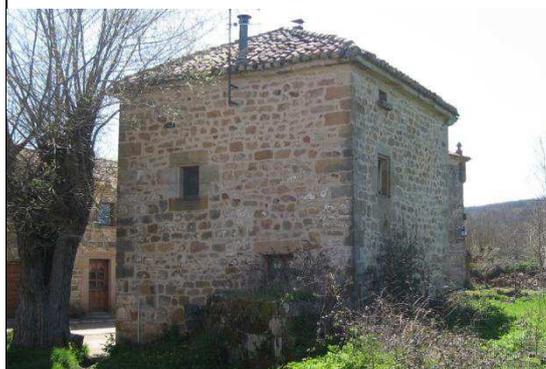
Edificación de uso residencial, con dos plantas de altura más bajocubierta. Su planta es cuadrada, y se sitúa en posición aislada.

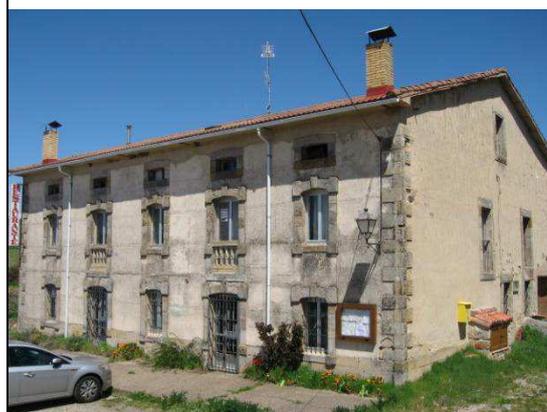
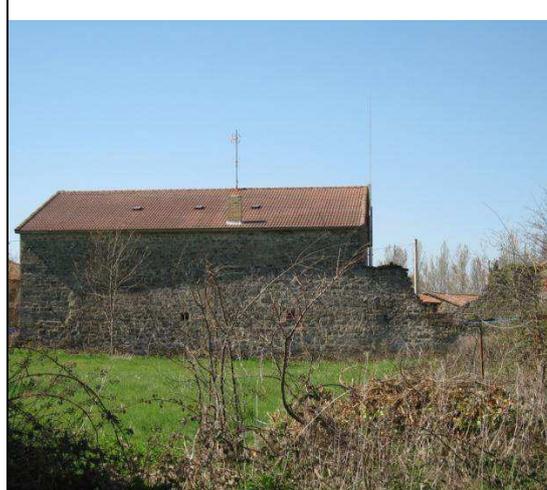
Edificio de uso terciario con dos plantas de altura más una planta bajocubierta. Su planta es ligeramente rectangular, y se encuentra situada en posición aislada frente a la travesía de la carretera P-630 en el acceso al Conjunto Histórico.

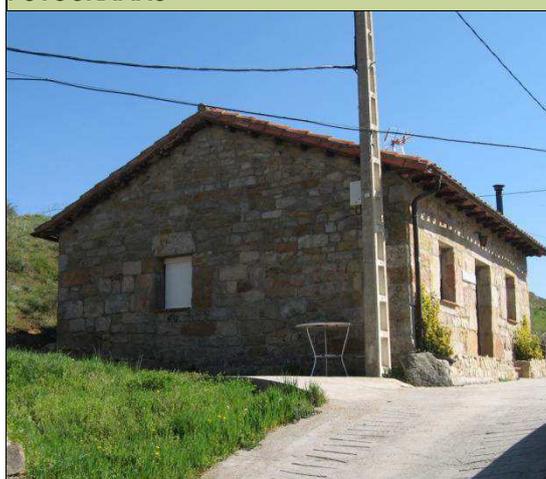
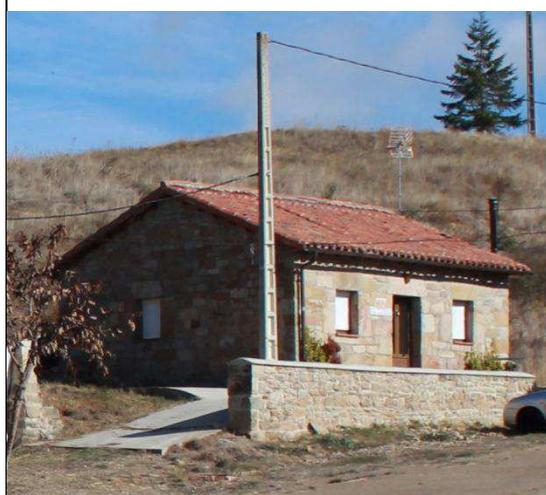
Edificación de uso residencial con una sola planta de altura. Su planta es rectangular y se dispone en posición aislada sobre un pequeño montículo.

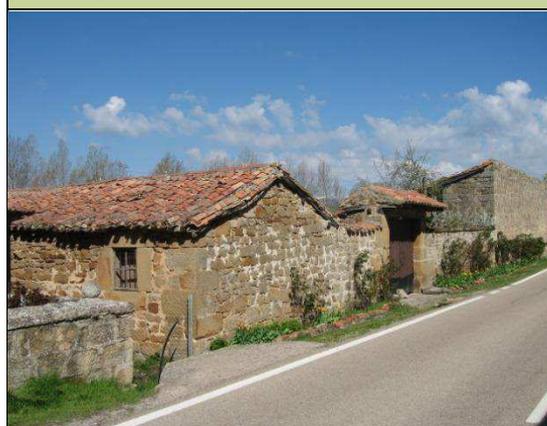
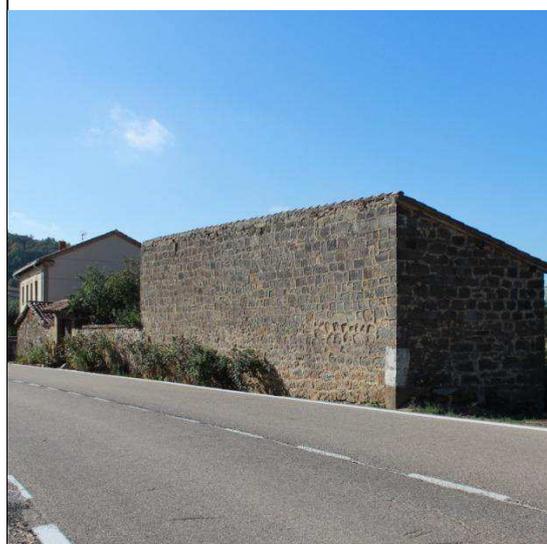
Edificación de uso residencial con una sola planta de altura. El acceso a la parcela se realiza desde la travesía de la carretera P-630 mediante una portada de piedra, con cargadero y puerta de madera, cubierta con tejadillo a dos aguas de teja cerámica curva y estructura de madera. La planta de la edificación principal es en L, y se vuelca al patio interior de parcela, donde también se ubica una construcción auxiliar de una altura con cubierta de un solo faldón. La parcela se delimita con un muro de cerramiento de mampostería de piedra.

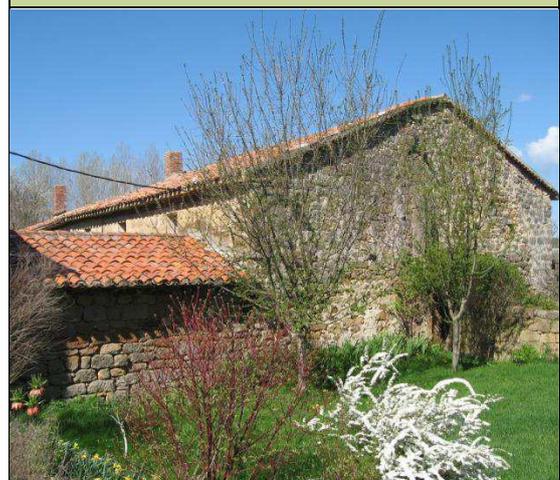
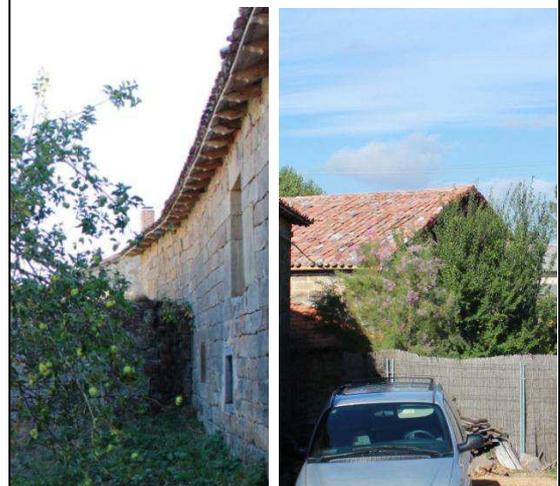
Edificación de uso residencial con dos plantas de altura. Su planta es rectangular, y cuenta con un pequeño patio en el interior de la parcela, donde se localiza una construcción auxiliar de una sola altura. La edificación principal se dispone adosada a la vivienda colindante.

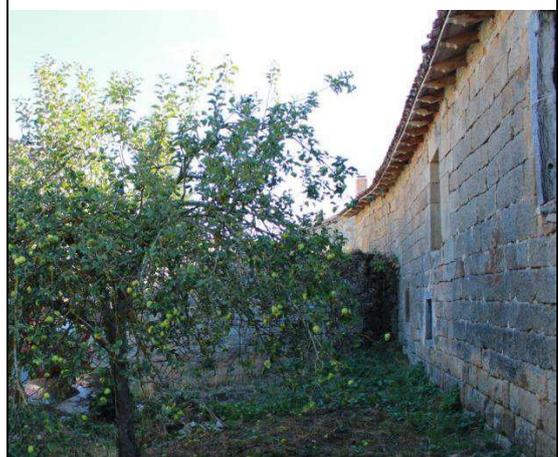
Edificación de uso residencial con dos plantas de altura. Su planta es rectangular, y cuenta con un patio en la parte posterior de la parcela. La edificación principal se dispone adosada a la vivienda colindante.

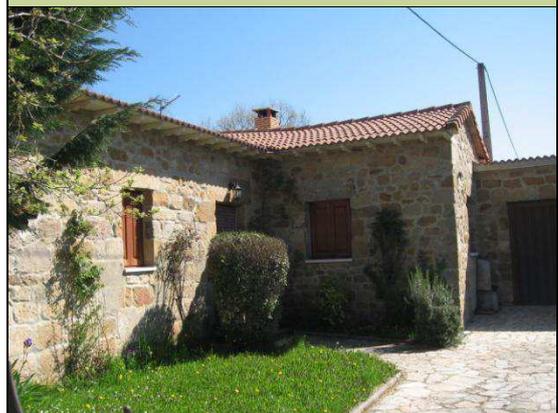
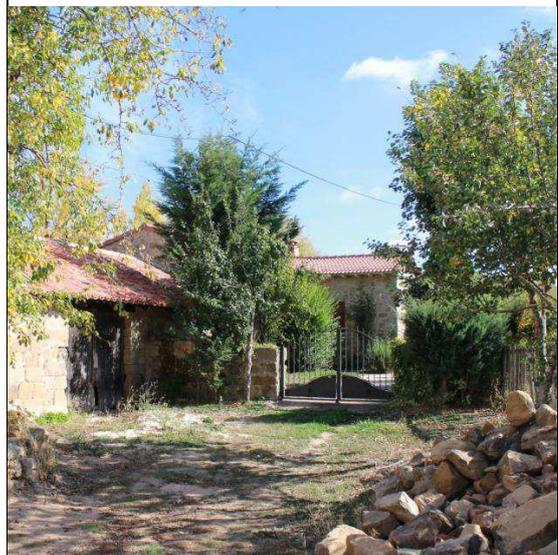
Edificación de uso residencial, con una sola planta de altura. La construcción principal posee planta en L, y se encuentra retranqueada respecto de la alineación del vial. Tiene un patio delantero, al que se accede a través de una cancela metálica. Recientemente se ha construido al fondo de la parcela un garaje de una planta.

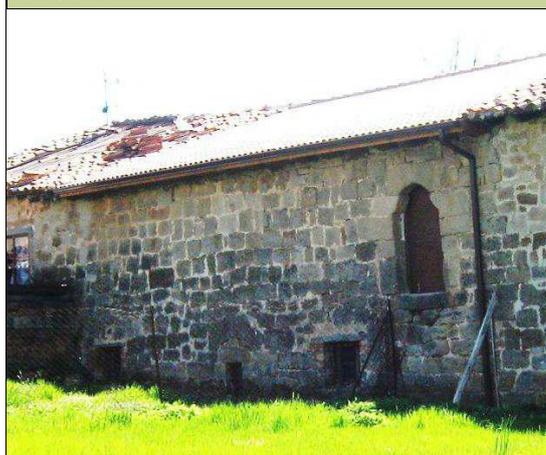
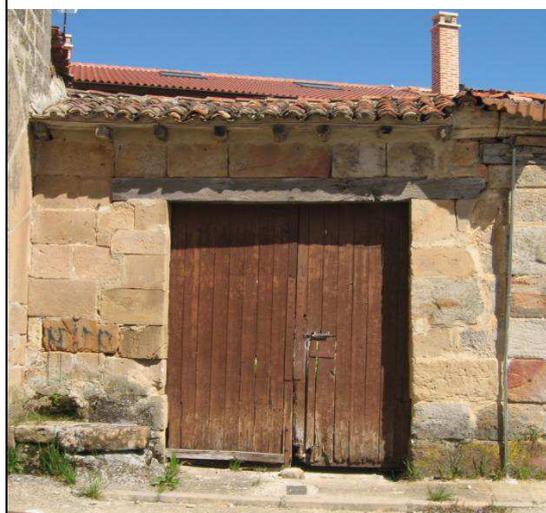
Edificación de uso residencial, con dos plantas de altura. La planta del edificio principal es prácticamente cuadrada y se encuentra retranqueada respecto de la alineación del vial. En la zona delantera de la parcela se dispone una construcción auxiliar que constituye el acceso a la vivienda, mediante una portada adintelada con cargadero y puerta de madera, en un muro de sillería de piedra rematado por una cubierta de teja cerámica vista y alero de madera.

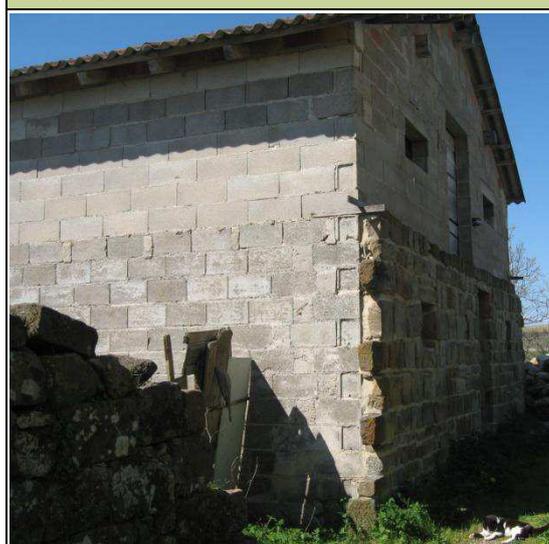
FOTOGRAFÍAS

La vivienda tiene muros perimetrales de piedra irregular, carpinterías de madera, cubierta de teja cerámica curva en deficiente estado de conservación y aleros de madera.

Detrás de la vivienda se dispone otro patio donde se ha edificado una construcción auxiliar con muros de bloque de hormigón visto y cubierta de fibrocemento con aleros de madera. Esta edificación auxiliar carece de carpinterías. La parcela se delimita mediante un muro de cerramiento de mampostería de piedra concertada, deteriorado en algunos lienzos.

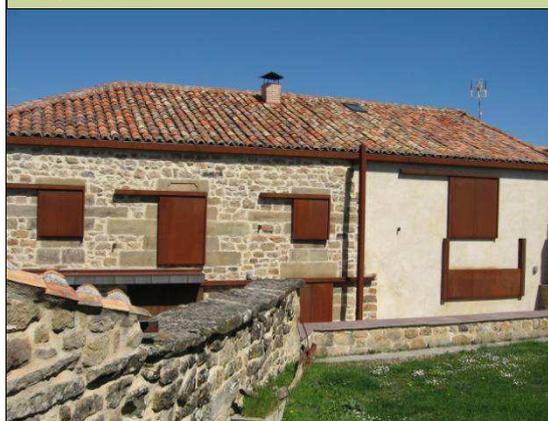
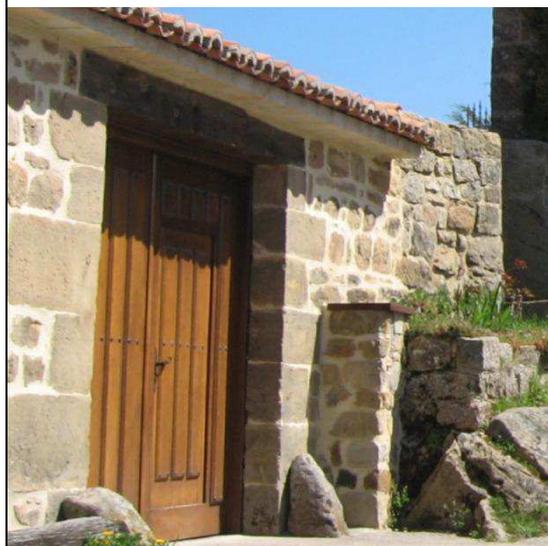
Edificio de uso residencial, con dos plantas de altura. La planta es rectangular, y se sitúa en el fondo de la parcela, retranqueada respecto a la alineación del vial. El acceso a la parcela se realiza a través de una portada situada en el muro de cerramiento de piedra delantero, con puerta y cargadero de madera y alero de hormigón con teja cerámica curva. La parcela dispone de un patio interior.

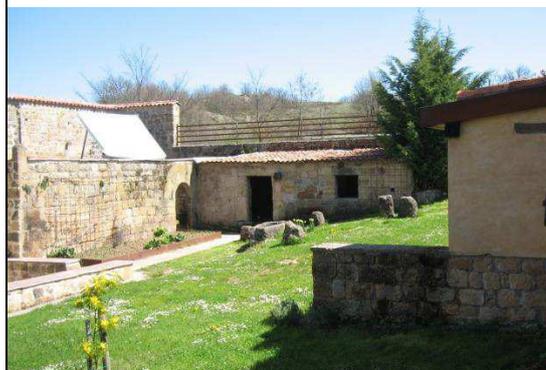
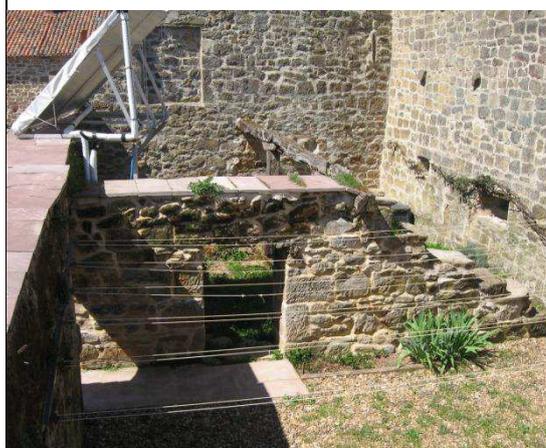
Edificio de uso residencial con una sola planta de altura. Su planta es rectangular, de escasa superficie. Cuenta con un hueco de entrada y una ventana. Los muros perimetrales son de sillería de piedra irregular, y la cubierta es de teja cerámica curva, con un solo faldón.

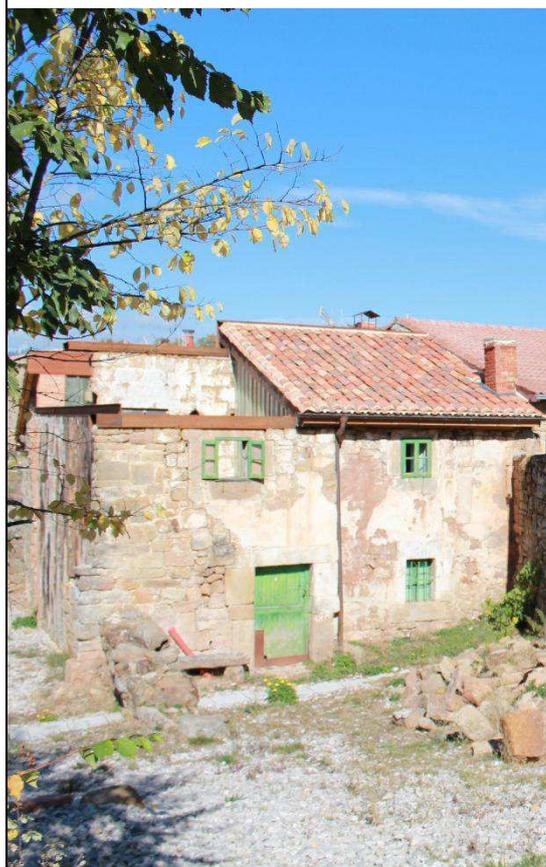
Edificio de uso residencial con dos plantas de altura. La planta es rectangular, y se ubica al fondo de la parcela, de forma alineada a la edificación colindante. El acceso se realiza desde un espacio libre privado sin delimitar existente en la zona delantera de la parcela. Una parte de la planta de la edificación carece de cubierta en la actualidad.

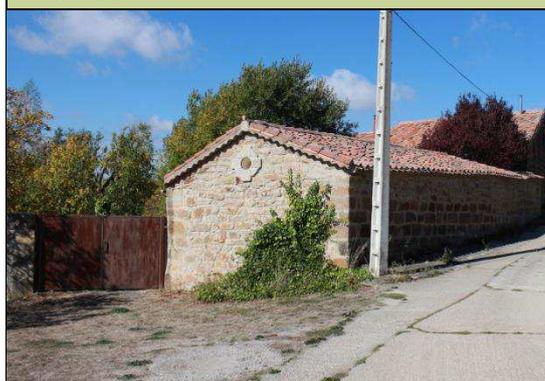
Edificación de uso residencial con una sola planta de altura. La planta es rectangular, disponiendo su lado de mayor longitud alineado con el vial de acceso. Desde la calle se accede al patio de parcela a través de un portón de acero de color marrón. La parcela se delimita con un muro de cerramiento de mampostería de piedra.

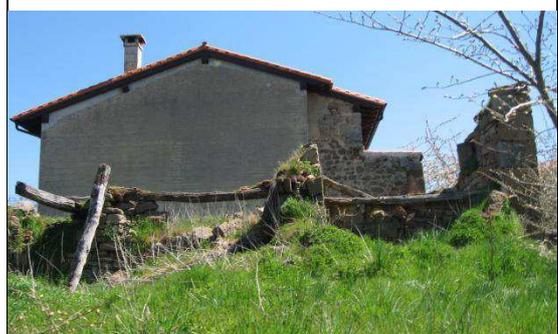
Edificación de uso residencial en ruinas. Se conservan únicamente los muros perimetrales de mampostería de piedra y sillares regulares de mayor tamaño en las esquinas y en recercados de huecos en fachada. La vegetación invade los restos de la edificación.

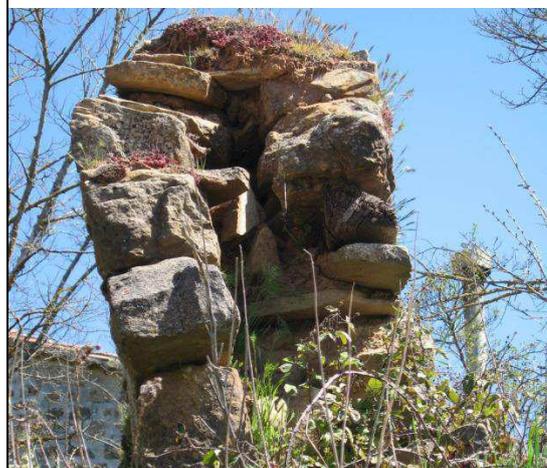
Edificación de uso residencial en ruinas. Se conservan únicamente algunos muros perimetrales de mampostería de piedra. La vegetación invade los restos de la edificación.

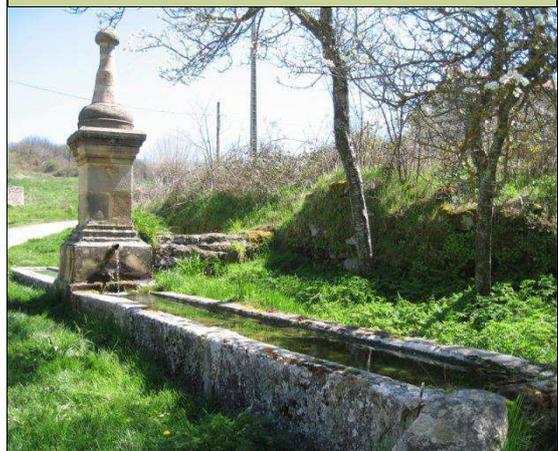
Elemento de fuente con pilón en piedra, con tipología de fuente-picota, situado en el Barrio de Arriba. Se ubica en vía pública, y su planta es longitudinal. Los caños se sitúan en la zona central, vertiendo a dos pilones alargados dispuestos a ambos lados de la picota ornamental de piedra. Una placa recoge el texto "Alcalde Angel Ruyz, Año de 1.906".

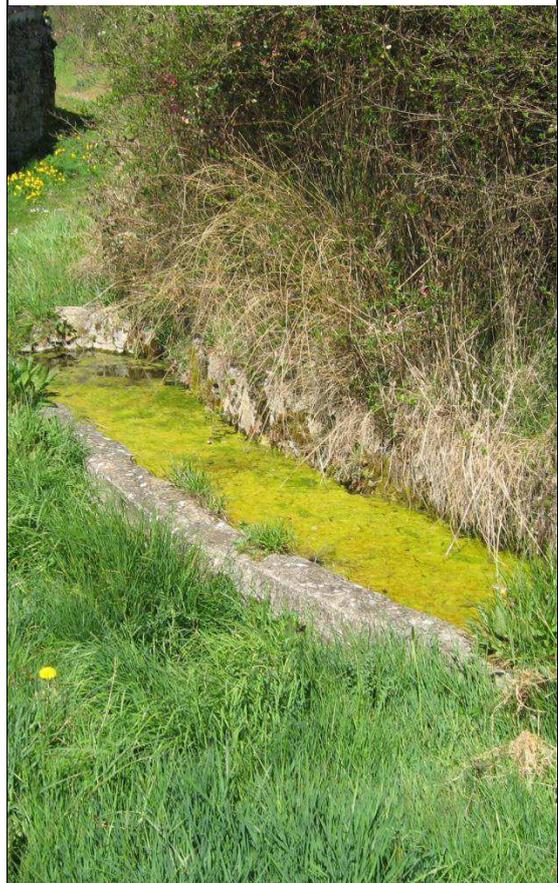
Elemento de abrevadero tradicional. Se ubica en vía pública, y se dispone longitudinalmente. Su planta es irregular y se encuentra rodeado de vegetación invasiva en su mayor parte.
