**PLAN ESPECIAL DE PROTECCIÓN DEL CONJUNTO HISTÓRICO  
DE LA VILLA DE AGUILAR DE CAMPOO (PALENCIA)**

**DN-CT**  
Documentación Normativa  
**CATÁLOGO**

# PLAN ESPECIAL DE PROTECCIÓN DEL CONJUNTO HISTÓRICO DE LA VILLA DE AGUILAR DE CAMPOO

DOCUMENTACIÓN NORMATIVA

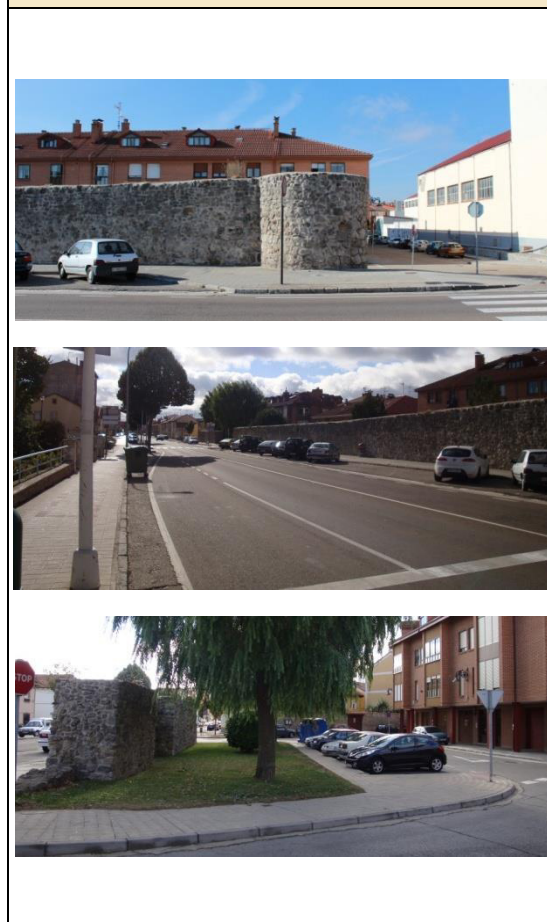
Lienzo rectilíneo de aproximadamente 100 m. de longitud de desigual conservación, construido íntegramente en sillería caliza trabada con argamasa de cal y arena. Dividido en dos tramos, los primeros 50 metros cuentan con un cubo al principio del primer tramo en buen estado de conservación. Los siguientes 30 metros están divididos en dos partes. La altura que mantienen puede perfectamente ser la original o muy próxima a la original.

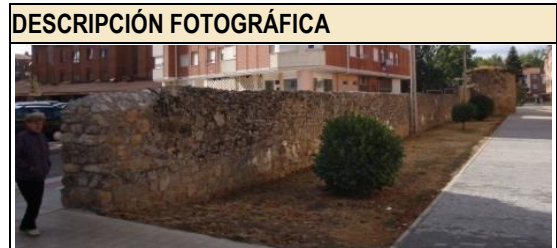
Sinuoso lienzo de aproximadamente 200 m. de longitud de desigual conservación, construido íntegramente en sillería caliza trabada con argamasa de cal y arena. Los cincuenta metros inmediatos a la puerta de la Barbacana apenas pueden considerarse originales dadas las profundas transformaciones que han sufrido: rebaje de gran parte de su altura, reforma de paramentos, apertura de huecos y muy probable desaparición de un cubo; no obstante siguen el trazado original y se mantienen algunos restos primitivos.

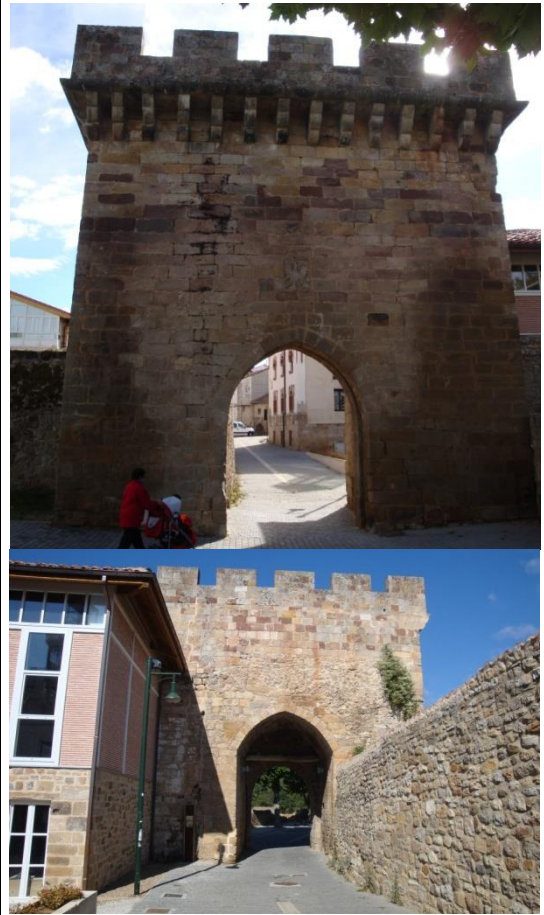
Se trataba del acceso más occidental al recinto medieval, también conocido como Puerta de Santa María o Puerta del Paseo Real, pues era la que comunicaba la villa a través de una calzada de cantos de río con el monasterio de Santa María la Real situado extramuros.

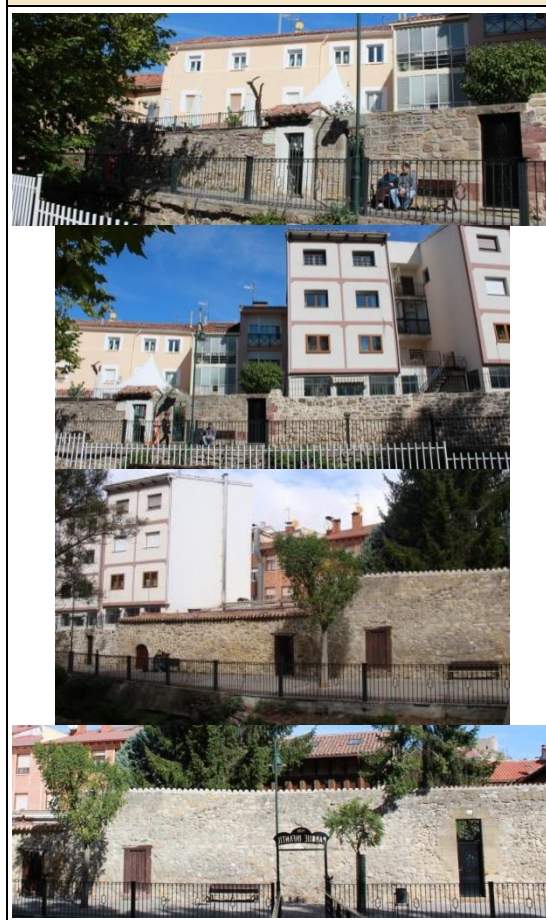
Forman parte del recinto amurallado de la villa en su zona sur, junto al curso del Pisuerga. Desde antiguo las viviendas utilizaron estos lienzos como parte de su construcción de modo que en la situación actual es bastante complicado diferenciar paramentos originales dadas las reformas que han sufrido y los adosamientos que presentan. En líneas generales el trazado de la muralla coincidiría con las fachadas traseras de las viviendas de la calle del Puente, en el lado oriental y con las tapias de cierre de los corrales, hacia poniente. Esto queda bien patente en las viviendas que se asoman al extremo oriental del Paseo de la Cascajera. Ahí se pueden ver restos de la cerca, de mampostería caliza, donde se han abierto ventanas en diversas épocas. Otro lienzo bastante claro, aunque más mutilado aún, está hacia el lado occidental.

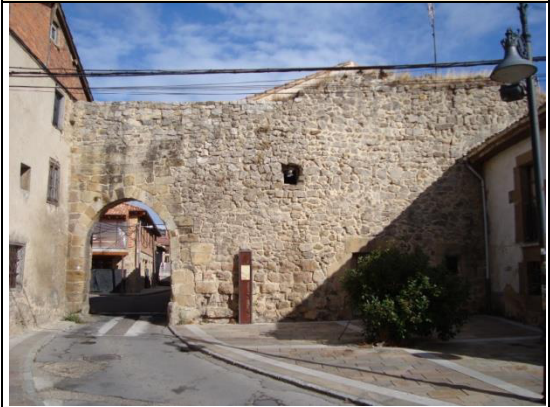
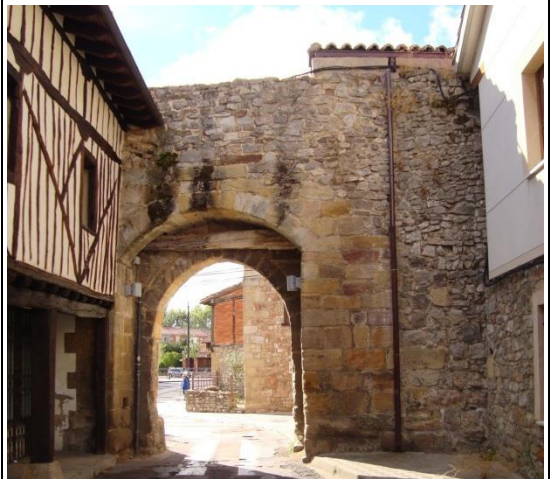
Puerta de la muralla que mira hacia el sureste, en un punto donde la cerca hacía un brusco cambio de orientación. De planta cuadrada, está formada por un arco apuntado de sillarejo de arenisca. El resto del lienzo es mampuesto de caliza sobre el que se han abierto los huecos de una vivienda, una puerta y dos ventanas.

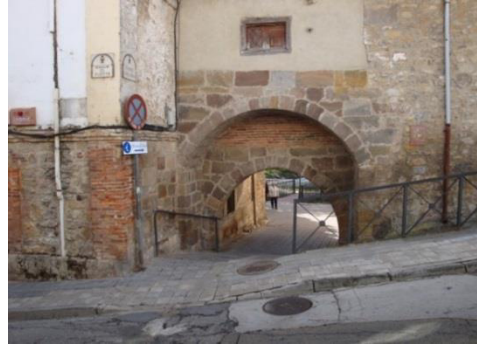
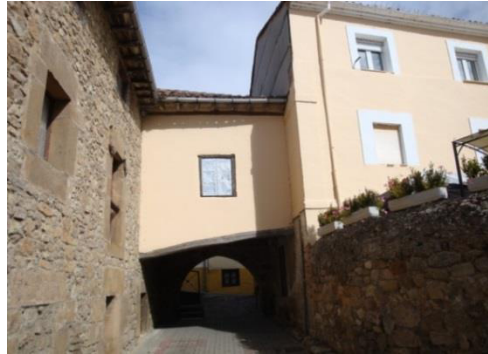
Conocido como Molino de Malla o Puerta de San Roque. Edificio de tres alturas aunque hacia el oeste sólo emergen dos por encima del suelo, de mampostería, con esquinas y vanos de sillería. Posee cuatro fachadas, aunque la norte se prolonga en dirección oriental por encima de un arco doblado de piedra, de medio punto el superior y apuntado el inferior, que se supone uno de los portillos de la muralla; de hecho estuvo cerrado desde la calle del Puente. Aún se aprecian los huecos para el cargadero de madera que sostenía las puertas. Tras el arco se aprecia la estructura de vigas del piso volado del edificio.

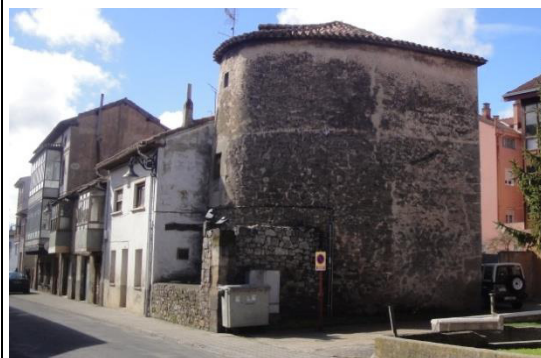
Cubo de la muralla medieval reutilizado desde época antigua como vivienda particular. Presenta planta en forma semicircular peraltada, oculta parcialmente por la vivienda contigua.

El lateral norte presenta la zona de rotura, donde originalmente el cubo conectaba con el resto de la muralla, reparada posteriormente con mampostería. En esta zona, donde hoy hay una plazuela, debió existir otra construcción adosada.

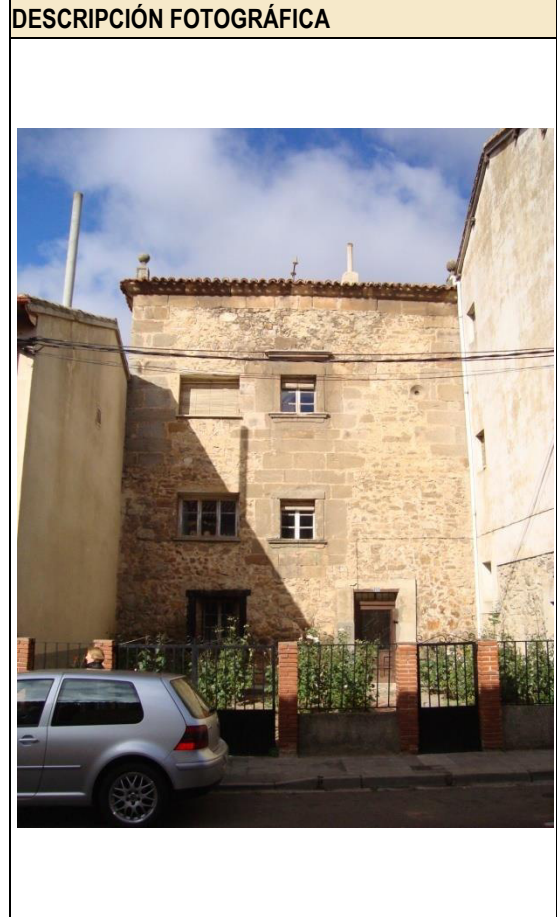
Edificación de tres alturas que parece aprovechar, en su fachada a la Avenida de la Constitución, la antigua muralla medieval. Aparece retranqueada unos metros respecto a la actual línea de fachadas, precedida por un pequeño jardín cerrado con verja.

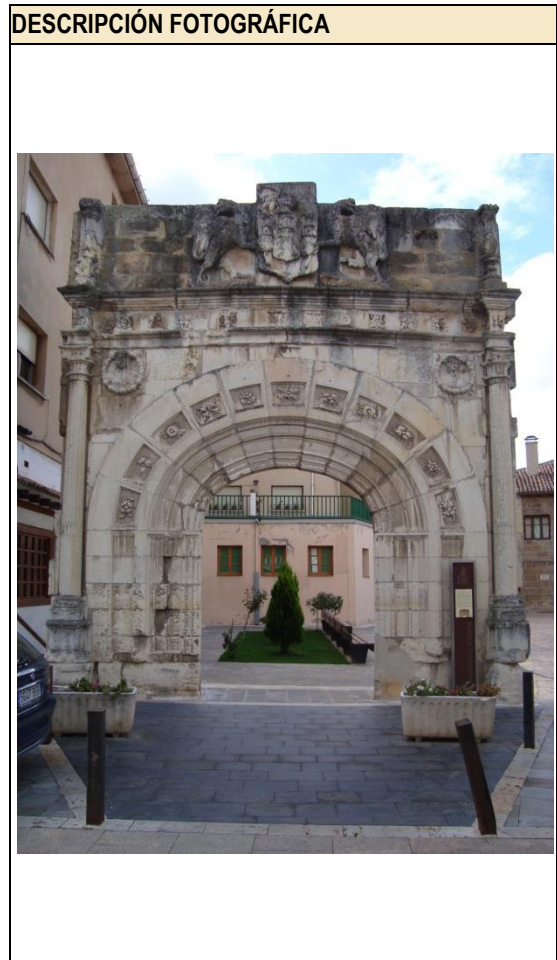
Restos de un edificio noble correspondiente al lienzo de fachada. Se trata de la portada de un palacio, formado por arco carpanel de grandes dovelas molduradas, con casetones rellenos de motivos vegetales, once en total, todos distintos. Las jambas están igualmente molduradas.

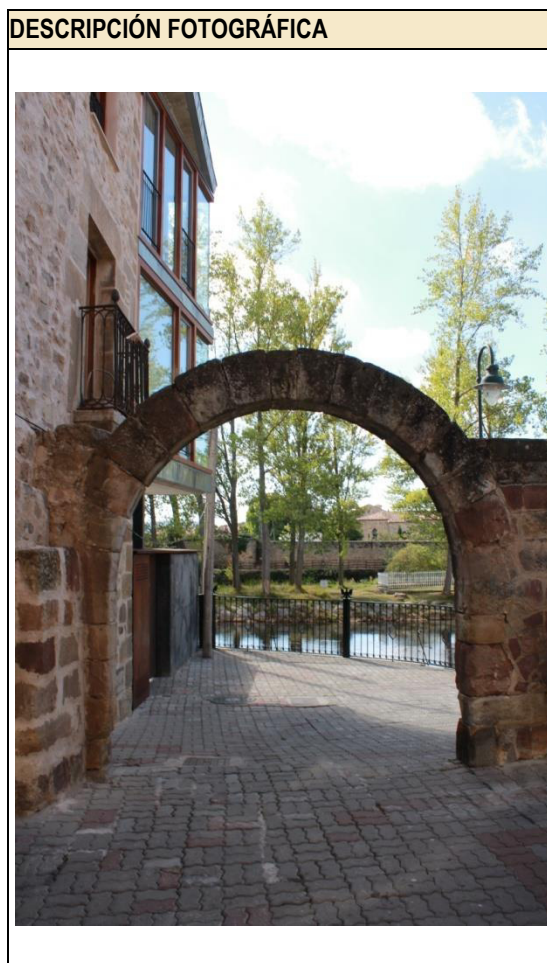
Restos de la fachada de una edificación, que miraba hacia el río. Se conserva la puerta de arco de medio punto de sillería arenisca, con derrame hacia el interior y restos de muro de sillería y mampostería, con jamba y alféizar de una ventana, Está muy restaurada, especialmente en el paramento exterior.

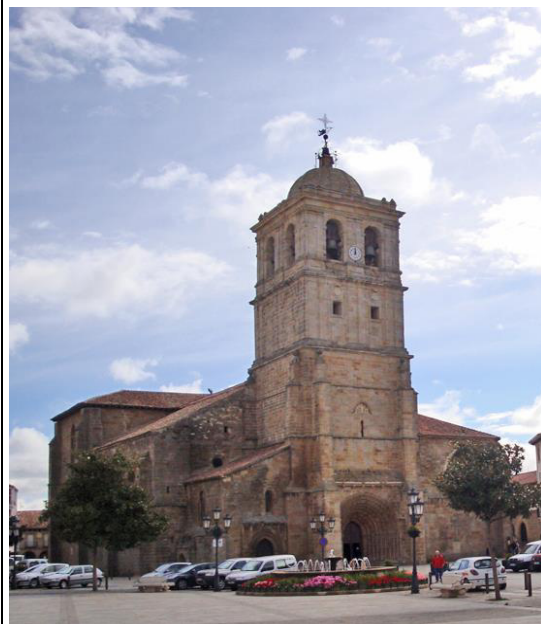
Iglesia de tres naves cubiertas con bóvedas de crucería, cabecera poligonal igualmente con bóveda nervada y torre a los pies, bajo la cual se encuentra la portada principal. Se conservan otras dos portadas, una situada en el hastial de la nave del evangelio, en la capilla de San Juan y otra más en el muro meridional.

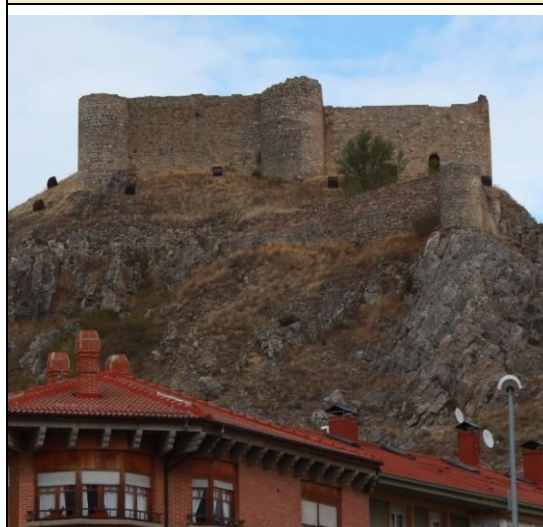
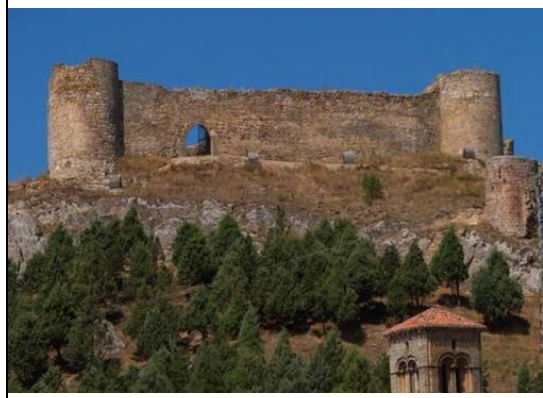
Conjunto edificado sobre una antigua torre fuerte de época de la Reconquista (siglos X-XI). Se trata de los restos del conjunto la fortaleza edificada en los siglos XIII y XIV, diseñada en planta trapezoidal, con cubos macizos situados en las cuatro esquinas y en el centro del lienzo sur. Sus gruesos muros de sillarejo sólo se interrumpen junto a la esquina noroeste, donde se derrumbó parte del lienzo norte.

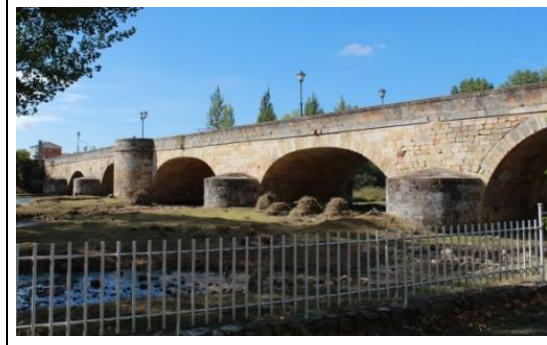
Puente de seis vanos, realizado en sillería de piedra arenisca, construido sobre los apoyos de un puente anterior, de época medieval.  
 En los ojos del puente se intercalan arcos de medio punto de un solo centro con arcos rebajados, para adaptarse a los apoyos preexistentes. Las pilas originales, disponen de tajamares de forma semicilíndrica, los cuales alcanzan aproximadamente la mitad de la altura del puente.  
 Dispone de antepechos macizos de sillería sencilla rematados con albardilla de piedra de forma redondeada.

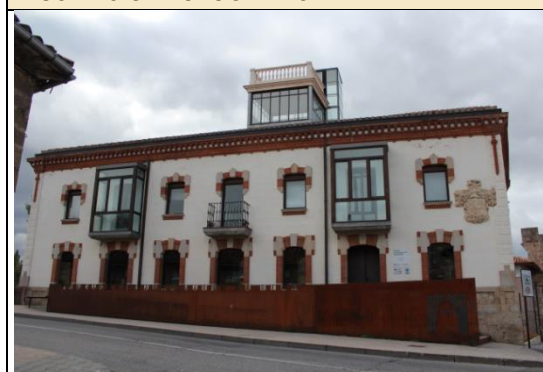
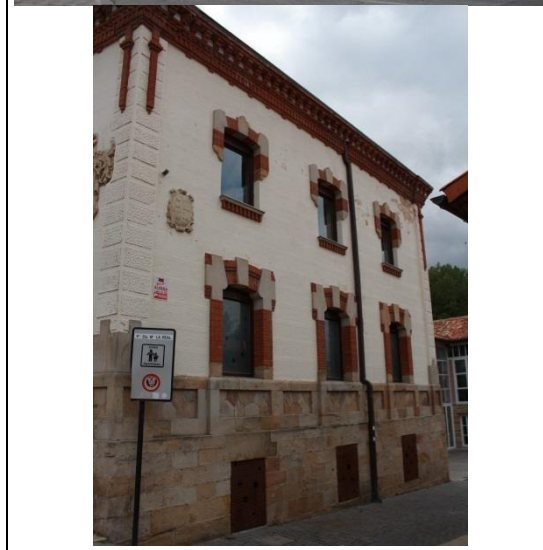
Edificación exenta, con planta baja y alta, construida a base de mampostería y sillaría de arenisca en combinación con ladrillo industrial. En la planta baja alternaban cuatro ventanas y tres puertas, todas de arco rebajado, aunque una de las ventanas, la situada más hacia el norte, se rasgó para convertirse en acceso. Combinan en todo caso, en jambas y arcos, sillares y ladrillo industrial. La planta alta muestra amplias ventanas, de similares características a las puertas de la inferior, alternando con un balcón y dos miradores. La fachada que da al río, la meridional, está cubierta por un gran mirador recientemente restaurado. Sobre un decorado alero, a base de juegos geométricos de ladrillo, se dispone el tejado, a cuatro aguas, que se remata en el centro con un cuerpo cuadrado, igualmente acristalado, sobre el que se dispone una pequeña terraza con balaustrada.

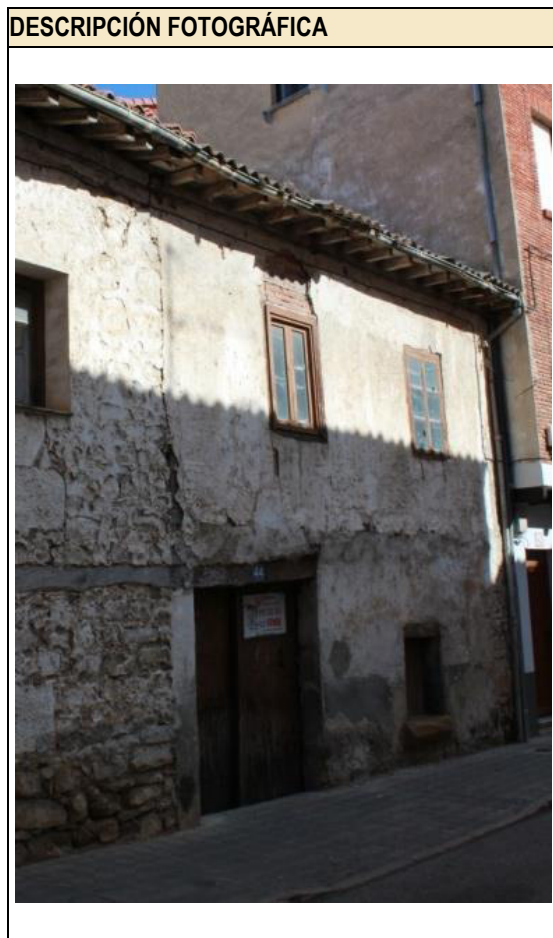
Construcción popular de dos alturas, con fachada totalmente revocada. En la planta baja se abre la puerta de acceso, con jambas de sillería y cargadero de madera. Junto a ella una ventana, también con cargadero de madera y alféizar de sillar ligeramente volado.

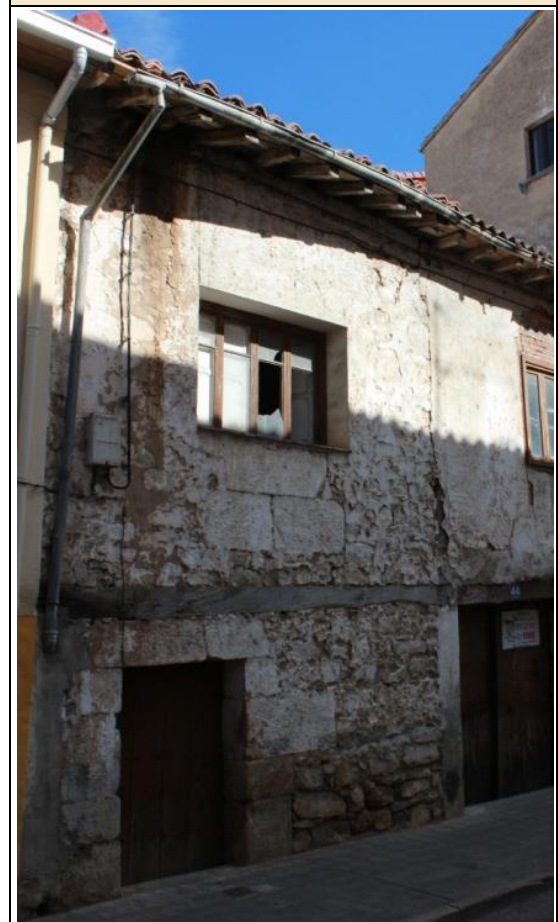
Edificio de construcción popular, de dos alturas y estrecha fachada. Los muros son de mampostería, parcialmente revocados y blanqueados, con vanos de sillares.

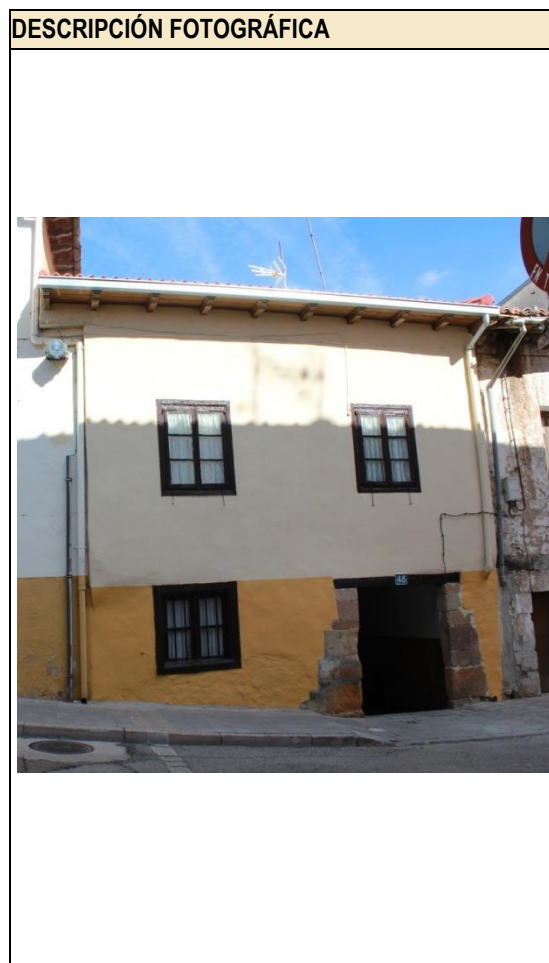
Edificio de construcción popular de dos alturas, recientemente restaurado y totalmente revocado. En la planta baja se abre la puerta de jambas de sillería y cargadero de madera y una ventana con marco de madera. En el piso alto existen dos ventanas cuadradas con el mismo tipo de marco. Cuenta con un alero de bastas cabezuelas de madera.

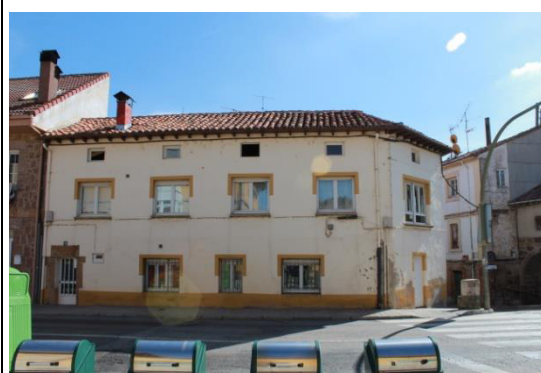
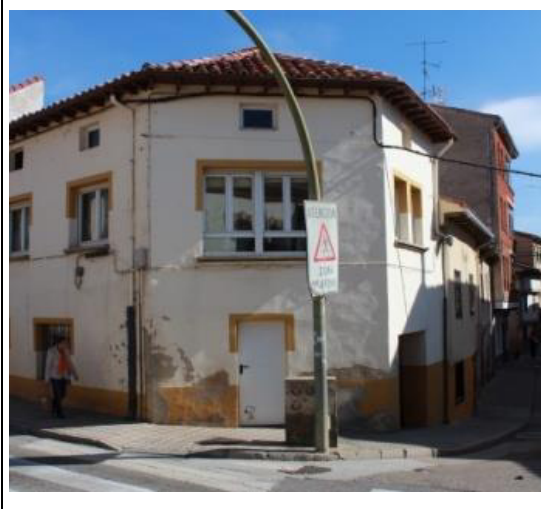
Edificación con fachadas, a la calle del Puente y a la Avda. de Ronda. Tiene dos alturas y esquina achaflanada, totalmente revocada y con grandes vanos modernos. En la parte que mira a la calle del Puente presenta en la planta baja un oratorio dedicado a San Roque, representado por una escultura de madera policromada, barroca, de traza popular -recientemente restaurada tras haber sufrido serios y vandálicos destrozos-, asentada sobre un altarcillo también barroco, todo ello cobijado bajo un arcosolio sencillo. La portada de acceso es adintelada, revocada, con puerta de madera de reja torneada -posiblemente del siglo XVIII o XIX- muy recientemente sustituida por una réplica.

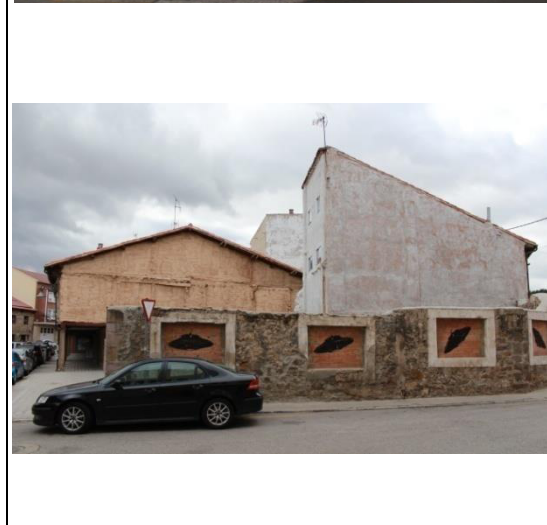
Edificación popular de dos alturas, en esquina. Tenía un soportal en la fachada principal, sostenido por cinco postes de madera sobre bases formadas por bloques que han sido destruidos debido al estado de ruina de la edificación.

La planta superior, estaba revocada y formada por entramado de madera y toba, con dos ventanitas y un balcón de reja rasante. El alero mostraba en su origen cierta calidad, articulado en dos alturas, aunque de traza popular y un tanto deteriorado.

**IMPACTOS NEGATIVOS A ELIMINAR**  
 Eliminar la pintura del recercado de los huecos.

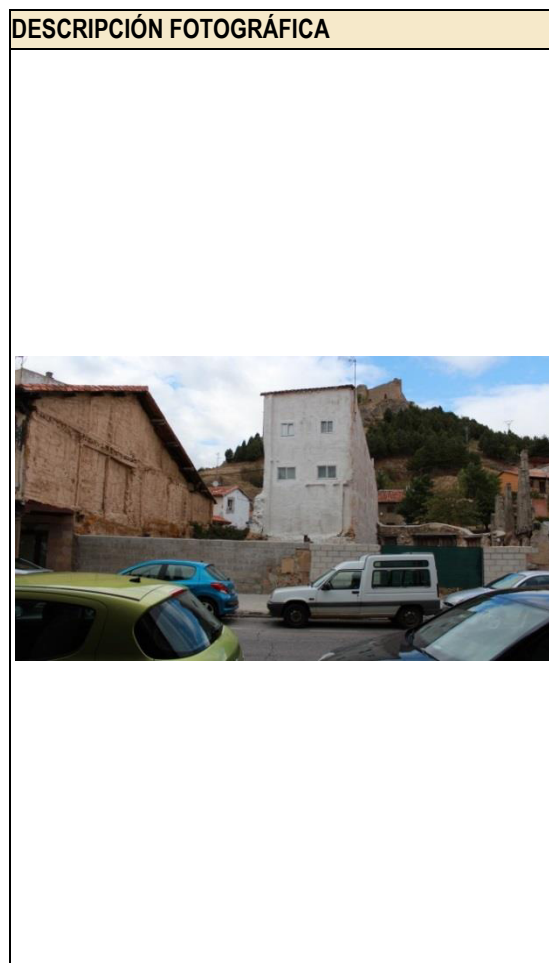
Parcela con edificio derruido por el estado de ruina y deterioro en el que se encontraba. Albergaba una edificación popular, de dos alturas, con soportal sostenido por cuatro postes de madera, que se apoyaba sobre modernas bases de hormigón y rematados en zapatas también de madera. La fachada inferior era de mampostería, con vanos de sillería. Tenía un portón con jambas de sillares y una pequeña ventana enrejada da luz a este piso bajo.

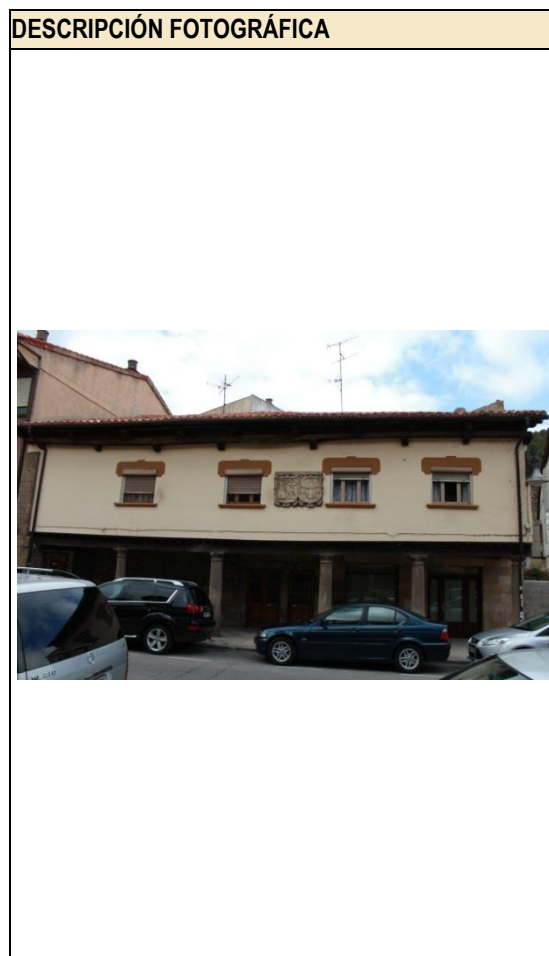
Antigua casa noble dividida hoy en dos viviendas (08-11 y 08-12). Tiene dos alturas, con soportal sostenido por cinco columnas y un pilar en el extremo izquierdo. Las basas de las columnas están ocultas bajo el pavimento, por recrecimiento de la cota de la calle. Los fustes son monolíticos, cilíndricos y lisos, con capiteles toscanos. El pilar es cuadrado de sillería y se prolonga a modo de contrafuerte en la planta superior.

Eliminar el cableado eléctrico de la fachada.

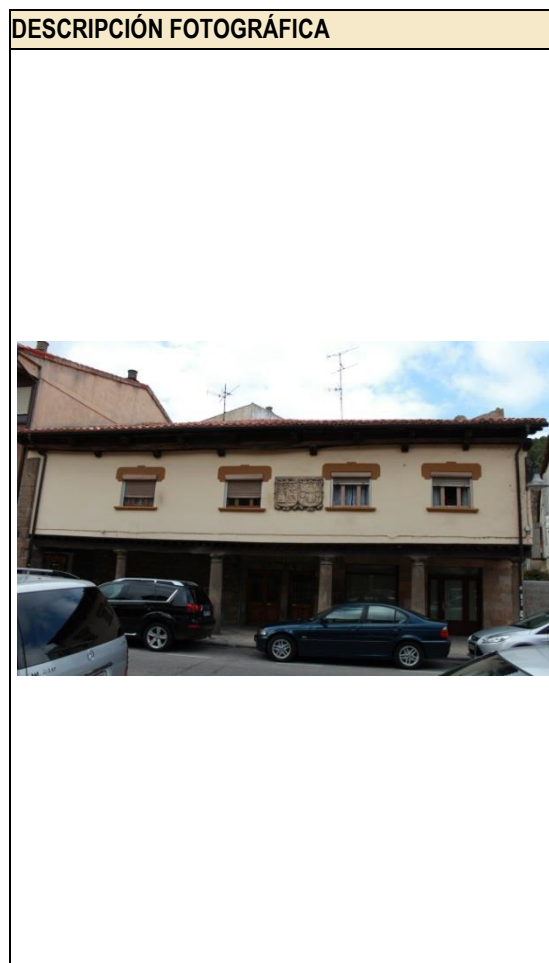
Antigua casa noble dividida hoy en dos viviendas (08-11 y 08-12). Tiene dos alturas, con soportal sostenido por cinco columnas y un pilar en el extremo izquierdo. Las basas de las columnas están ocultas bajo el pavimento, por recrecimiento de la cota de la calle. Los fustes son monolíticos, cilíndricos y lisos, con capiteles toscanos. El pilar es cuadrado de sillería y se prolonga a modo de contrafuerte en la planta superior.

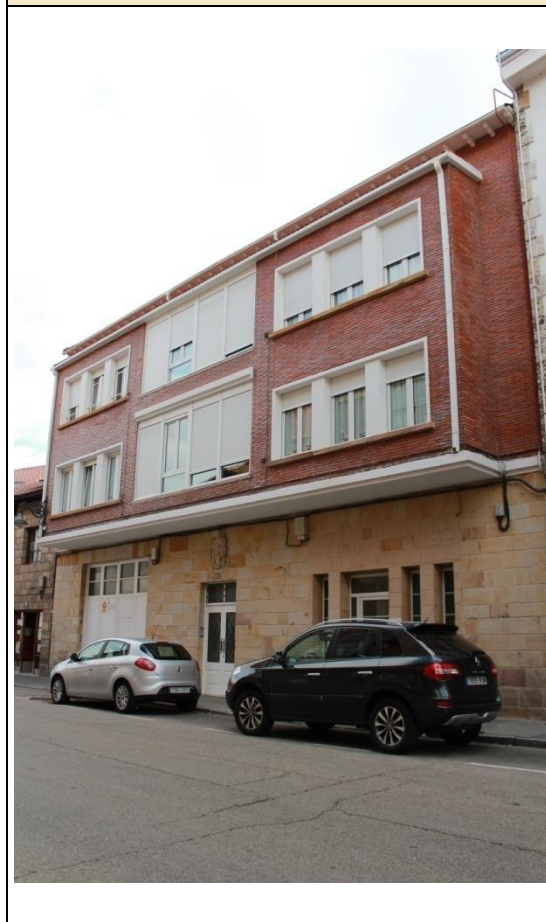
Edificación moderna, de tres plantas, la inferior de sillería y las dos superiores de ladrillo cara vista. No tiene valor arquitectónico alguno pero sobre la puerta de acceso, en la planta baja, presenta escudo heráldico timbrado con morrión a izquierda. En único campo se disponen cuatro torres, otras tantas flores de lis y empalizada coronada de bandera. Sobre ellas la leyenda Armas de *Albarado*. El escudo es del siglo XVII.

**PROPUESTA DE INTERVENCIÓN**  
La protección de esta parcela se debe por contar con un escudo en la fachada de la calle Modesto Lafuente.

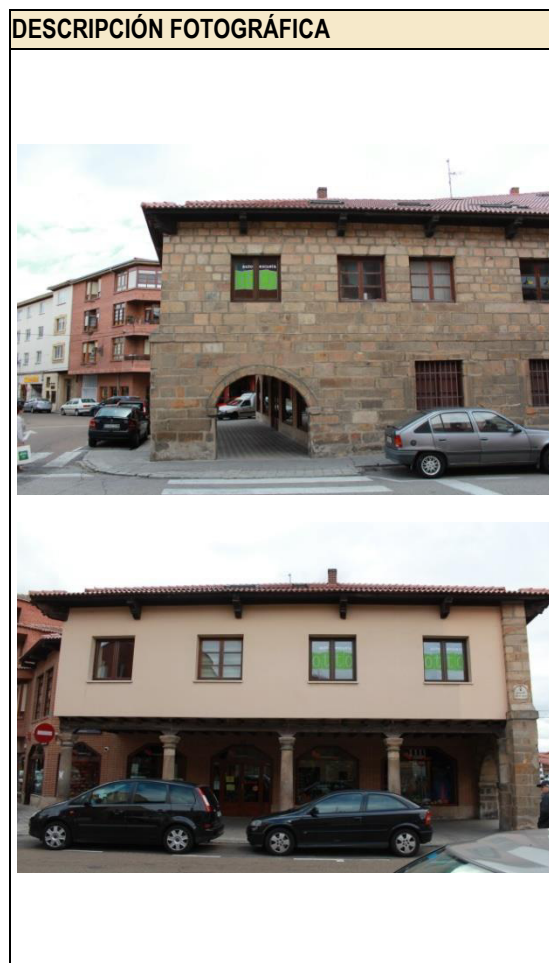
Edificación con tres fachadas, a las calles San Miguel, Mercado y Modesto Lafuente. La principal mira a la calle del Mercado y cuenta con soportal sostenido por cinco columnas con basa sobre plinto, fuste liso y capitel toscano, con un acceso lateral a través de arco de medio punto. Son los únicos elementos originales del edificio, puesto que ha sido transformado por completo en época reciente, de modo que hasta las fachadas son completamente modernas. La del lado norte -a la calle Modesto Lafuente-, sin embargo, es completamente de sillería en sus dos plantas y reaprovecha el lienzo original. Ésta, en la planta baja, posee el citado arco de acceso al soportal y tres grandes ventanas con recerco de moldura plana, a las que se suma la puerta abierta recientemente. Aquellos vanos aprovechan unas ventanas originales, ampliadas con nuevos sillares en los que se ha imitado la misma moldura. El piso superior muestra cuatro grandes ventanas con dintel de dovelas, que posiblemente coincidan en la distribución original de los vanos, aunque ampliadas en la reforma, tal como ocurría en el piso de abajo.

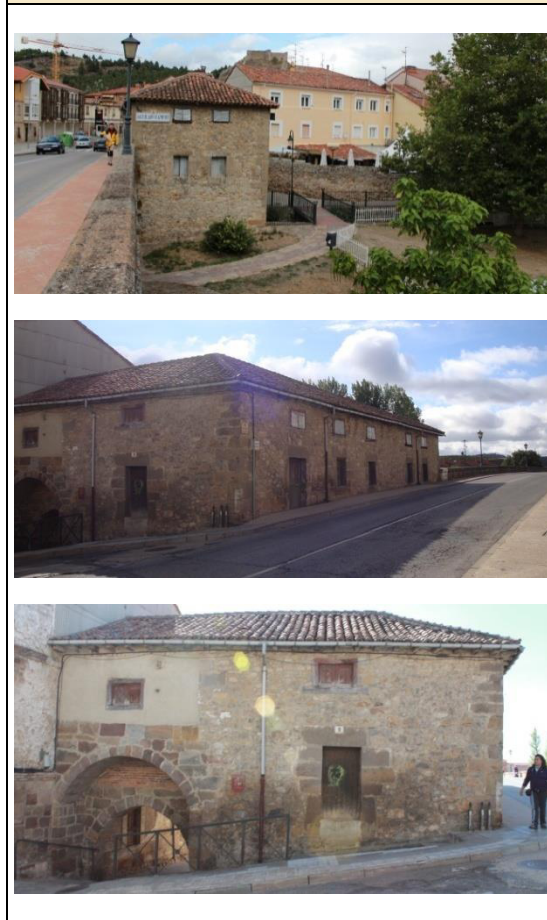
Conocido como Molino de Malla que se asienta sobre la traza de la muralla de Aguilar de Campoo en su lado sur. Edificio de tres alturas aunque hacia el oeste sólo emergen dos por encima del suelo-, de mampostería, con esquinales y vanos de sillería. Posee cuatro fachadas, aunque la norte se prolonga en dirección oriental por encima de un arco doblado de piedra, de medio punto el superior y apuntado el inferior, que se supone uno de los portillos de la muralla; de hecho estuvo cerrado desde la calle del Puente, pues aún se aprecian los huecos para el cargadero de madera que sostenía las puertas. Tras el arco se aprecia la estructura de vigas del piso volado del edificio. Posee numerosos vanos verticales, bien formados y distribuidos. La puerta principal está en la fachada oriental, adintelada con escudo heráldico de vaca pasante en árbol -de los Becerra- y con orla de roetes -de Bustamante- y estrellas -de los Salazar-, bajo el cual aparece la inscripción Capitán Malla. Otros dos escudos -que no parece que se llegaron a tallar por completo- flanquean el dintel de uno de los balcones. Conserva la maquinaria de molino y el cuérnago con paso de agua, al que se accedía por una escalerilla de piedra hoy inutilizada. Es posible que este molino se asentase sobre uno de los numerosos que poblaban las riberas del Pisuerga en Aguilar durante la Edad Media y cuya explotación a veces estaba en manos de los judíos. En todo caso el resto más antiguo que hoy vemos seguramente sea el escudo con la inscripción del Capitán Malla, cuyo tipo parece próximo al siglo XVI. Ese escudo y muy probablemente el dintel con los otros dos debieron ser incorporados de un edificio anterior en este, en la profunda remodelación -o reedificación completa más bien- que debió tener lugar en el siglo XVIII o incluso a principios del XIX, cuyo resultado es el molino que hoy contemplamos. En el Catastro del Marqués de la Ensenada figura como su propietario Don Roque Malla.

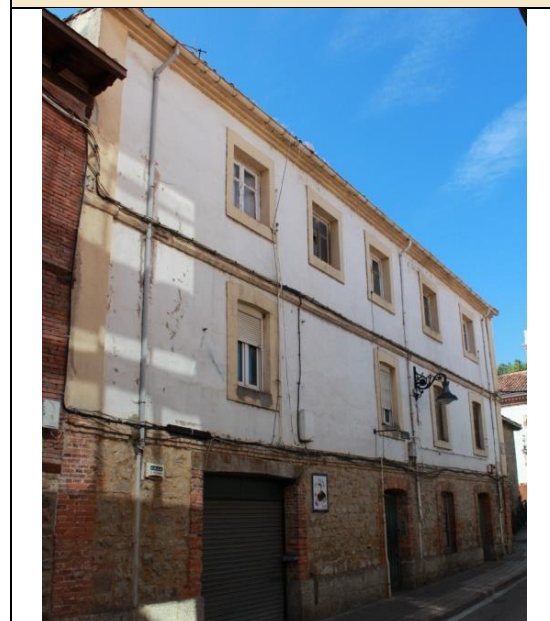
Edificación popular de tres alturas que forma parte del recinto amurallado de la villa en su lado sur, junto al curso del Pisuerga. Desde antiguo las viviendas utilizaron estos lienzos como parte de su construcción de modo que, en la situación actual es bastante complicado diferenciar paramentos originales dadas las reformas que han sufrido y los adosamientos que presentan.

La fachada cuenta con moldura tanto en el alero como entre las plantas primera y segunda.

El revoco de los pisos superiores no permite saber si conserva paramentos antiguos pues las ventanas parecen obras más recientes.

Se recomienda realizar una cata para corroborar que bajo el revoco la fachada de la calle el Puente presenta el mismo aspecto que la planta baja. En ese caso se recomienda la limpieza del revoco dejando vista la fachada.

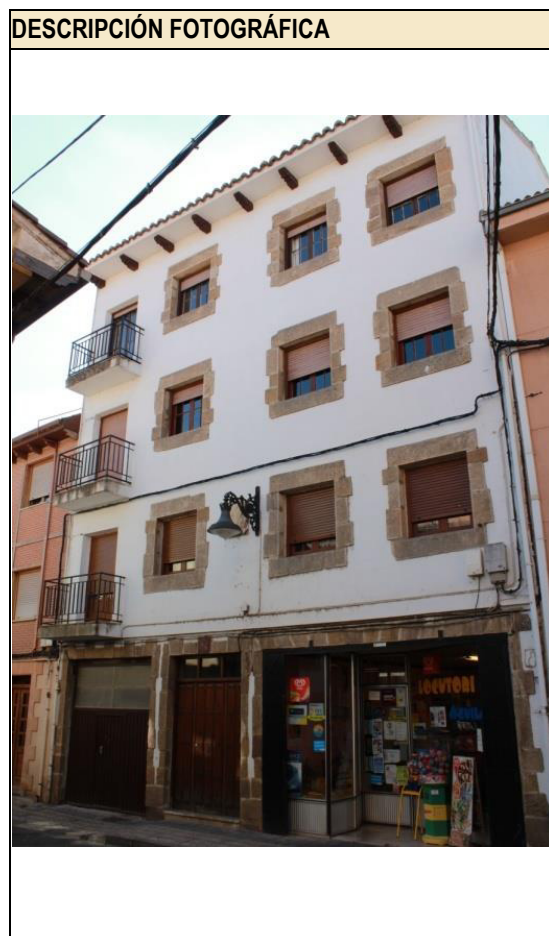
Edificación de reciente construcción, de cuatro alturas que siguen facturas modernas. En el primer piso conserva un escudo del siglo XVI, cuartelado: 1º tres flores de lis, 2º tres bandas con armiños, dos en la primera y tercera y tres en la segunda, 3º cinco calderas y 4º muy erosionada, parecen tres cabezas, roeles o -como dice Huidobro- bezantes.

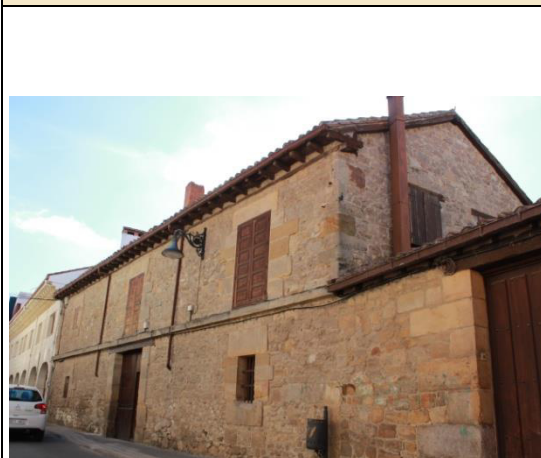
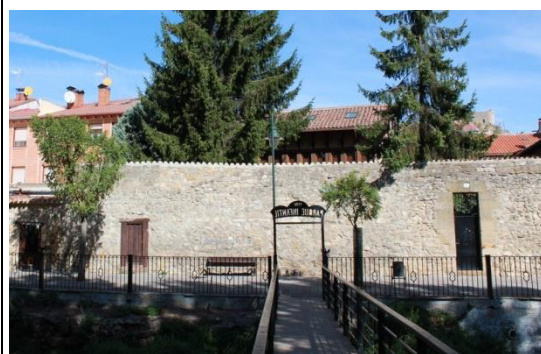
Actualmente dos viviendas y propiedades distintas, formaban en origen una casona de larga fachada y dos alturas, con muros de mampostería, excepto en los vanos, que son de sillería de piedra arenisca.

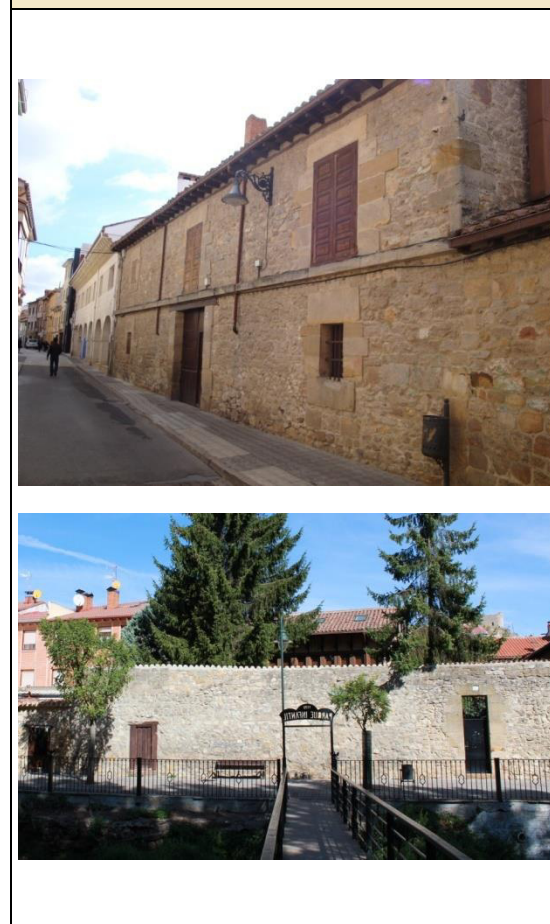
Actualmente dos viviendas y propiedades distintas, formaban en origen una casona de larga fachada y dos alturas, con muros de mampostería, excepto en los vanos, que son de sillería de piedra arenisca.

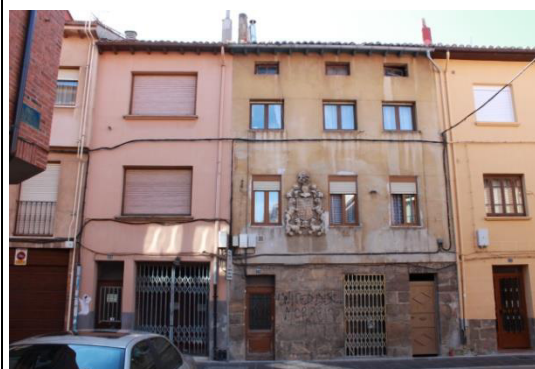
Edificación de cuatro alturas. El piso inferior, de sillería, tiene tres puertas, de distinta anchura e irregular distribución. Los otros tres pisos están revocados por completo. Presenta el primero tres ventanas rectangulares en disposición vertical, que pasan a ser cuadradas en el segundo y rectangulares en disposición horizontal -mucho más pequeñas- en el tercero.

Se recomienda una limpieza de la fachada que se encuentra bastante deteriorada.

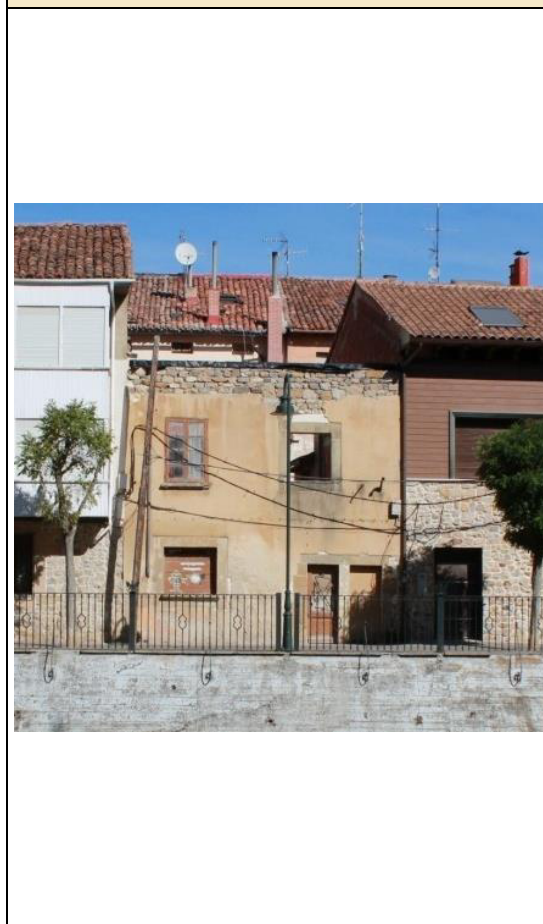
Edificación que en origen era muy similar a la de la ficha 11-19 (antes de su última transformación) hasta tal extremo que la puerta de acceso a aquella vivienda se encuentra incorporada en esta fachada. Lo que evidencia -además de por otras razones- que en principio fueron un mismo edificio, dividido posteriormente. Aunque está totalmente revocada la continuidad con la anterior da pie a pensar que también utiliza la muralla medieval. Tiene en la planta baja dos puertas adinteladas -una la de la edificación de la ficha 11-19-, compartiendo dintel, es decir, que en principio fue la gran puerta de acceso al edificio, partida después por pilar de obra. Se completa esta planta con ventana de sillería, con alféizar moldurado y volado que por tamaño y trabajo de la piedra consideramos de la segunda mitad del siglo XIX. En la planta superior tiene dos ventanas, una de ellas de sillería vista. En la actualidad solamente se conserva la fachada. Se puede suponer que las viviendas comienzan a adosarse a la muralla medieval en el siglo XVI, cuando pierde su función militar. Este edificio no presenta tipos cronológicos característicos de ningún momento, aunque está claro que no es actual. Tal vez pudiera remontarse al siglo XVIII.

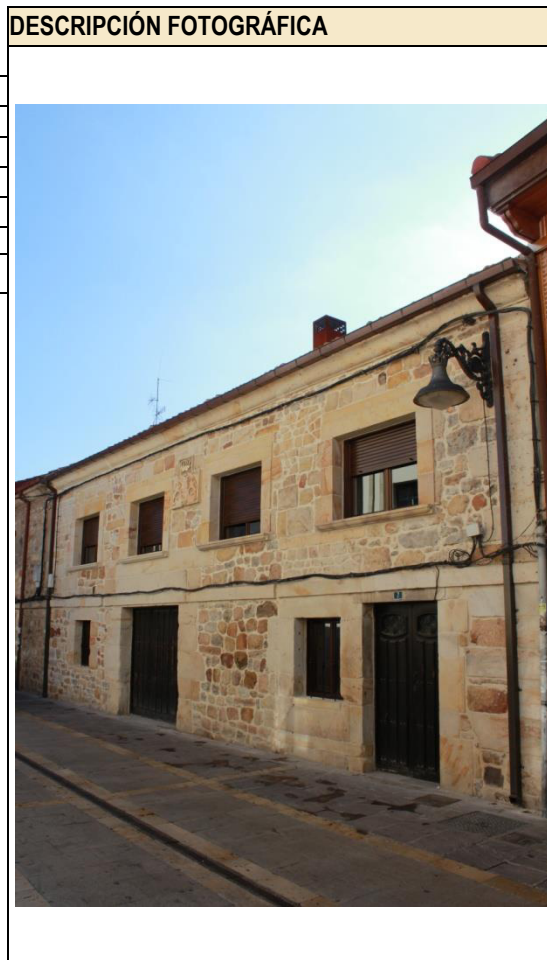
Edificio de larga fachada, dividido hoy en dos parcelas distintas, esta 11-25, que constituye su mitad occidental y la otra mitad se halla ahora integrada en la parcela 11-26. Esta división, que debió realizarse ya hace mucho tiempo, ha hecho que las reformas acometidas en las dos partes hayan sido independientes. Aquí describiremos el primitivo edificio en su conjunto, no sólo esta parcela.

Eliminar el cableado eléctrico de la fachada.

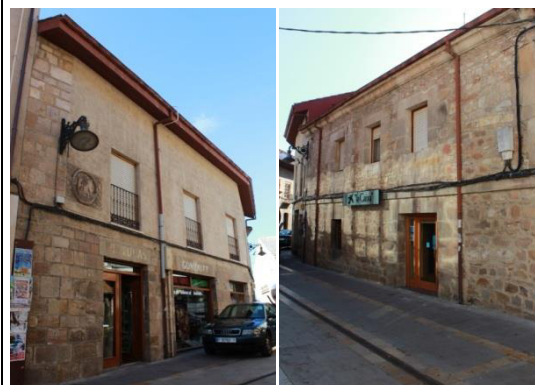
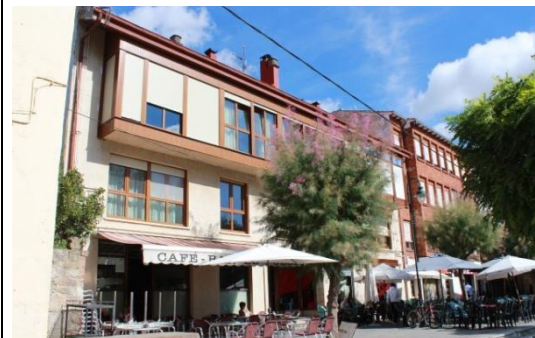
Edificación de reciente construcción, formada en realidad por dos edificios distintos. El más occidental de ellos formaba parte en origen del edificio correspondiente a la parcela 11-25 y que fue propiedad del antiguo monasterio de Santa María la Real. La actual parcela, incluyendo los dos sectores, ha sido completamente renovada fines de los años ochenta.

Eliminar el cableado eléctrico de la fachada.

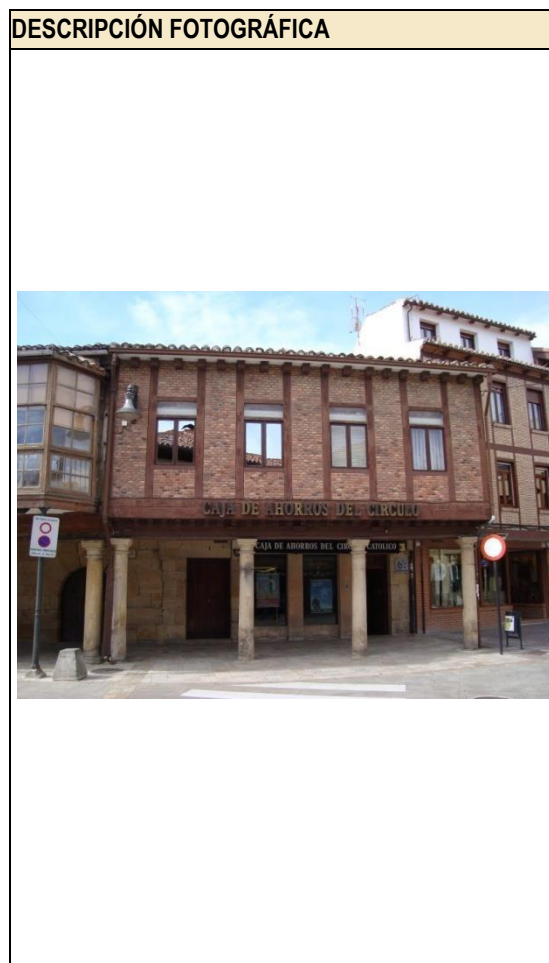
Edificio de dos alturas, de reciente construcción que sigue criterios historicistas. Tiene planta baja con soportal de forjado revocado, sostenido por cuatro columnas de basas ocultas bajo el pavimento, fustes de dos piezas y capiteles toscanos. La fachada baja, de sillería es totalmente moderna, con amplios vanos. La superior es de ladrillo de galleta y falso entramado, con cinco vanos frontales y uno lateral. El alero es de cabezuelas de madera sin tallar.

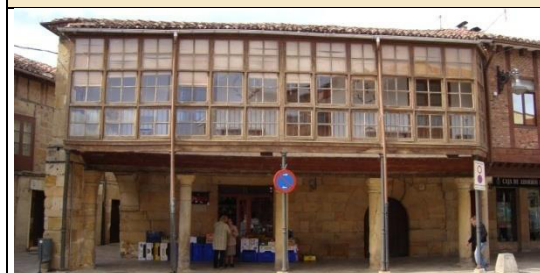
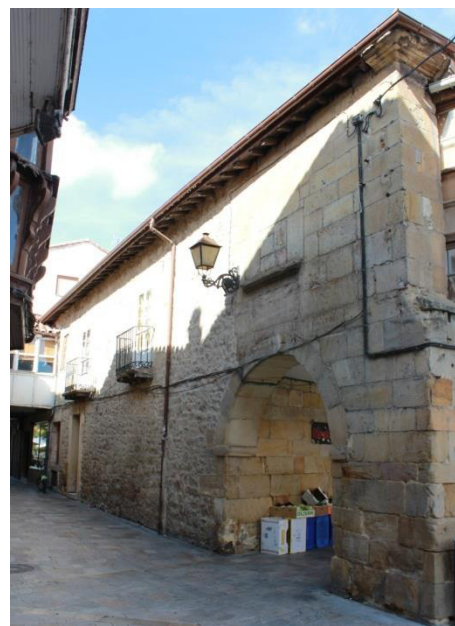
Edificación denominada de Ruiz de Lobera, situada en la esquina de la plaza de España con el pasaje de la Casajera. La fachada principal -a la plaza- tiene soportal de forjado revocado, sostenido por cuatro columnas monolíticas -una con dos piedras-, de basas ocultas bajo el pavimento y capiteles toscanos. La esquina está sostenida por machón de sillería con semicolumna adosada de las mismas características que las completas. Al soportal se accede lateralmente, desde el lado izquierdo, a través de un arco de medio punto.

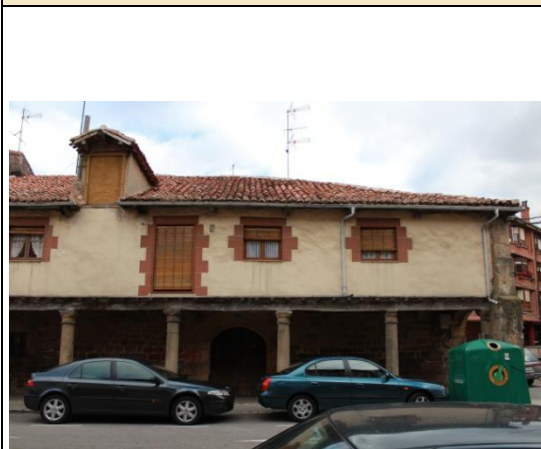
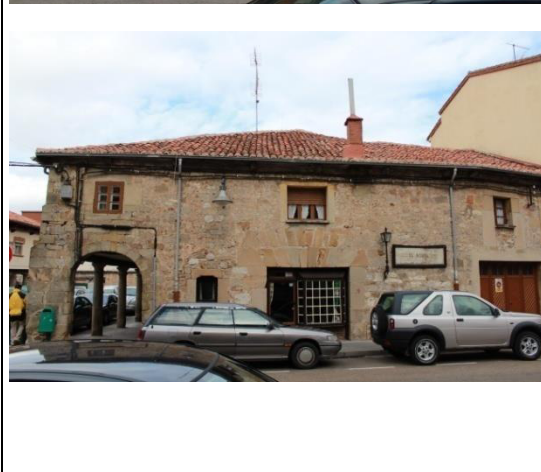
Edificación en esquina, con fachada principal hacia el norte. Consta de dos alturas, con soportal en la fachada principal de forjado de madera revocada, sostenido por seis columnas de basas ocultas por el pavimento actual de la calle, fustes lisos y capiteles toscanos. La esquina descansa en un pilar de sillería, que sirve también de apoyo a un arco de medio punto que da acceso al soportal a través de la fachada lateral.

| ESTADO ACTUAL | | CONSERVACIÓN | | | | OBSERVACIONES |
|---|---|---|---|---|--|---|
| GEOMETRIA | | X | | | Medianería calle Modesto Lafuente en estado deficiente | |

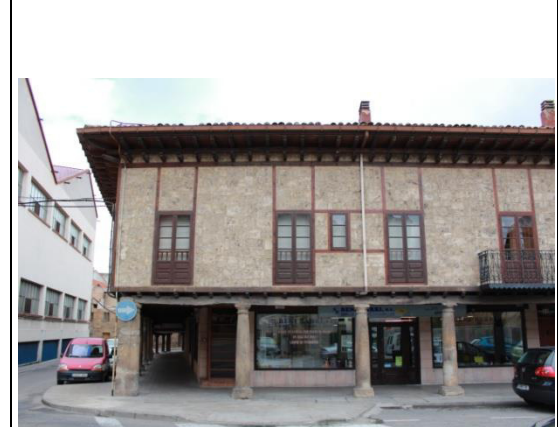
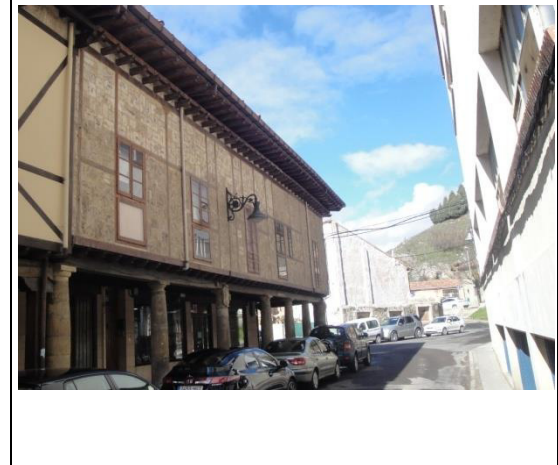
Gran vivienda en esquina reconstruida desde sus cimientos a fines de los años ochenta, siguiendo criterios historicistas y de decorado urbano, tratando de imitar el edificio anterior, aunque torpemente pues las proporciones de aquél se han desvirtuado de tal manera que el efecto es un tanto absurdo. Así, donde sólo hubo dos alturas, hoy se le suma un bajocubierta, que aunque no asoma a la fachada -por criterios de apariencia urbanística- o dotan a la fachada superior de tal elevación que la inferior, en origen de la misma altura, queda con un volumen descompensado. El primitivo edificio tenía la cota de cubierta donde aún hoy la tiene el contiguo.

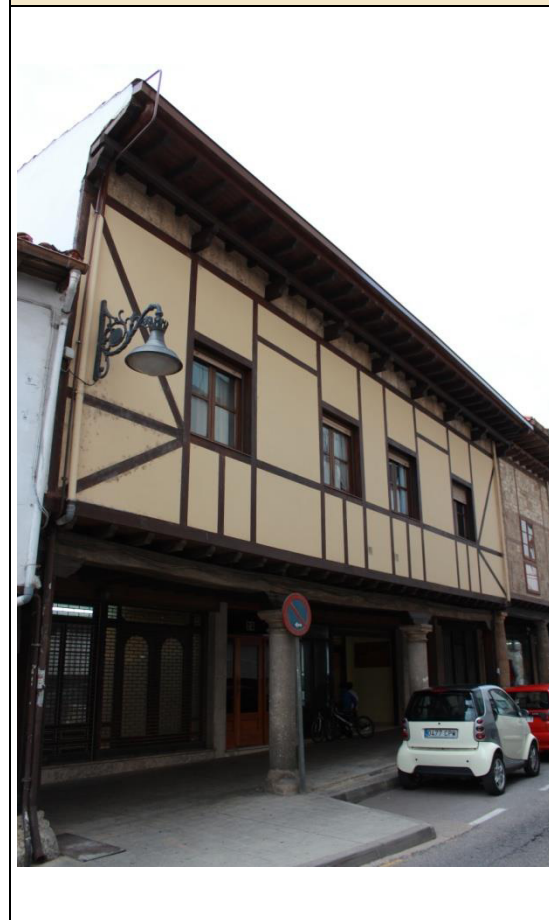
**DESCRIPCIÓN FOTOGRAFICA**

Edificación de reciente construcción, que sigue criterios historicistas. Se organiza en dos plantas más bajocubierta no manifestado en fachada. La inferior tiene soportal sostenido por dos columnas centrales con basas muy erosionadas, fustes monolíticos modernos y capiteles toscanos con zapatas de madera encima de ellos, Además hay dos pilares de madera en los laterales, sobre basas de piedra y rematados en zapatas.
