**PLAN ESPECIAL DE PROTECCIÓN DEL CONJUNTO HISTÓRICO  
DE LA VILLA DE AGUILAR DE CAMPOO (PALENCIA)**

**DN-CT**  
Documentación Normativa  
**CATÁLOGO**

# PLAN ESPECIAL DE PROTECCIÓN DEL CONJUNTO HISTÓRICO DE LA VILLA DE AGUILAR DE CAMPOO

DOCUMENTACIÓN NORMATIVA

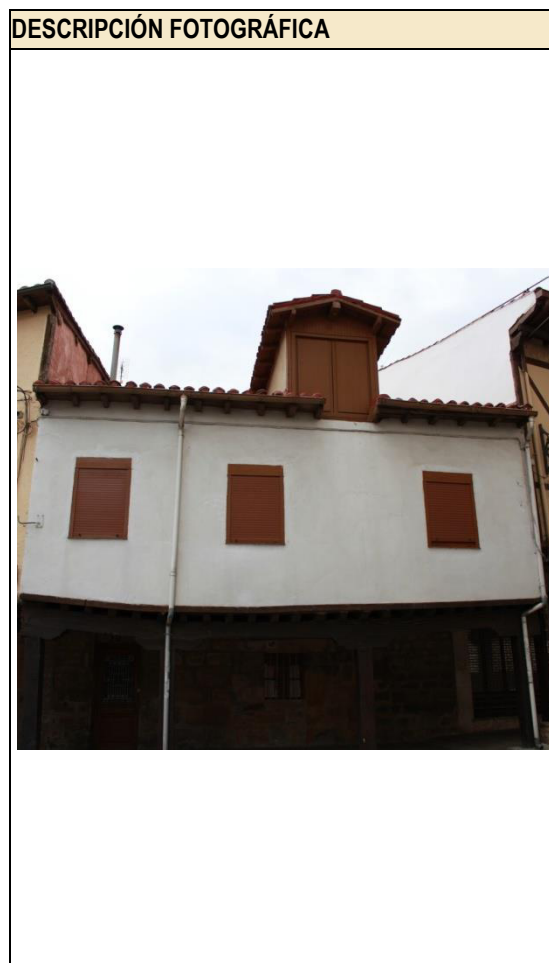
Edificación popular, de dos alturas. La planta baja está precedida de soportal de forjado de madera –hoy revocado- con las cabezuelas de la viguería asomando en fachada. Está sostenido por cuatro postes de madera –los dos exteriores sustituidos recientemente-, sobre bases irregulares de piedra y rematados en zapatas molduradas que sostienen durmiente de madera. La fachada cubierta por el soportal es de sillería y sillarejo con puerta original adintelada, hoy cegada, y con ventana de reja en su interior. Junto a ella se dispone la actual puerta de acceso abierta en el muro, así como una ventana de buzón cegada que se abre en el tejado y se asoma a la fachada. Se puede fechar el edificio hacia el siglo XVII aunque con algunas reformas posteriores.

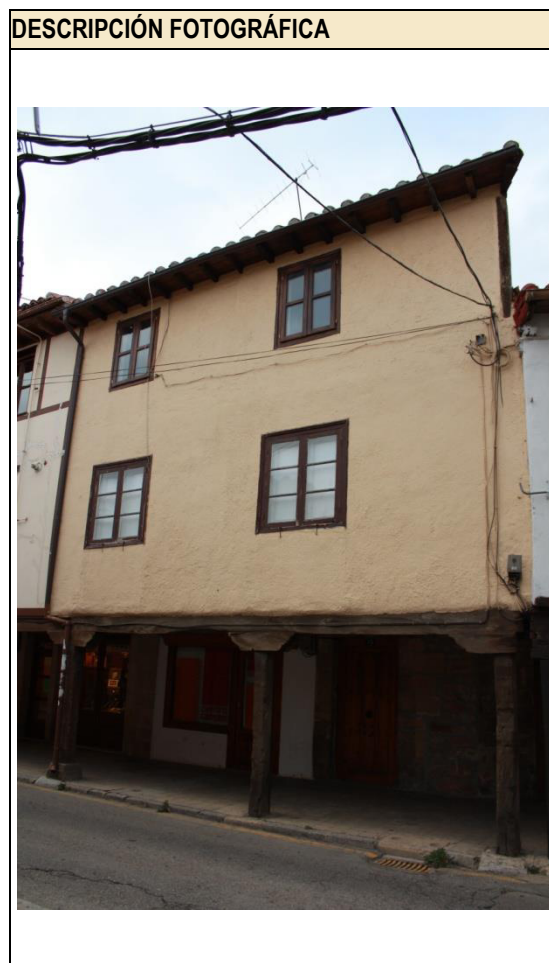
Junto a la edificación de la parcela 12-06 parece formar parte en origen de un mismo edificio, a juzgar por el soportal, que es compartido en cuanto a estructura, con cinco postes para las dos parcelas.

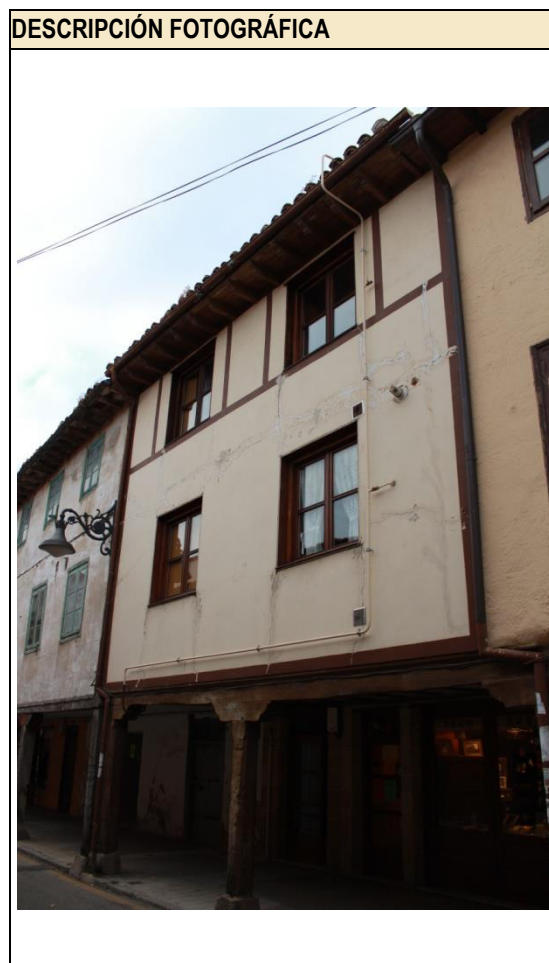
Junto a la edificación de la parcela 12-05 parece formar parte de un mismo edificio original, según se desprende del soportal, que es compartido con cinco postes en total.

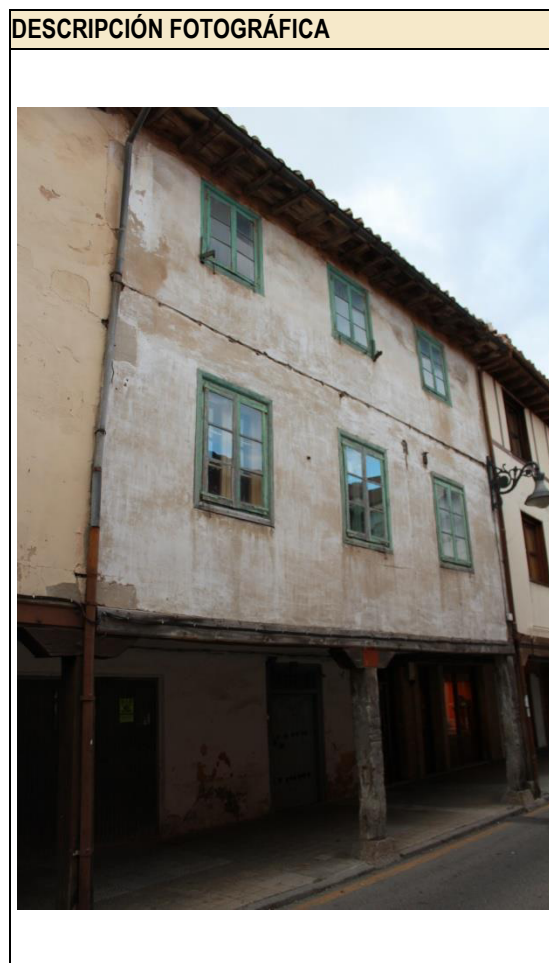
Edificación que junto con la parcela 12-08 forma parte de un mismo edificio primitivo pues comparten estructura del soportal, cota de alero y el propio alero. Algunos de los vanos, por otro lado, también son idénticos. Tiene tres plantas, la inferior precedida de soportal de forjado revocado, sostenido por tres postes de madera sobre bases prismáticas de piedra. Se rematan en zapatas los dos de la izquierda -no así el de la derecha-, de las cual es una es compartida con la parcela contigua 12-08. La fachada bajo el soportal está revocada, con puerta original con recerco de madera y amplio portón metálico moderno. Los dos pisos superiores están revocados, con tres ventanas con recerco de madera por planta. El alero es de cabezuelas de madera sin tallar. La cronología de la edificación se sitúa en siglos XVII o XVIII, seguramente con algunas reformas posteriores, como puede ser la cubierta.

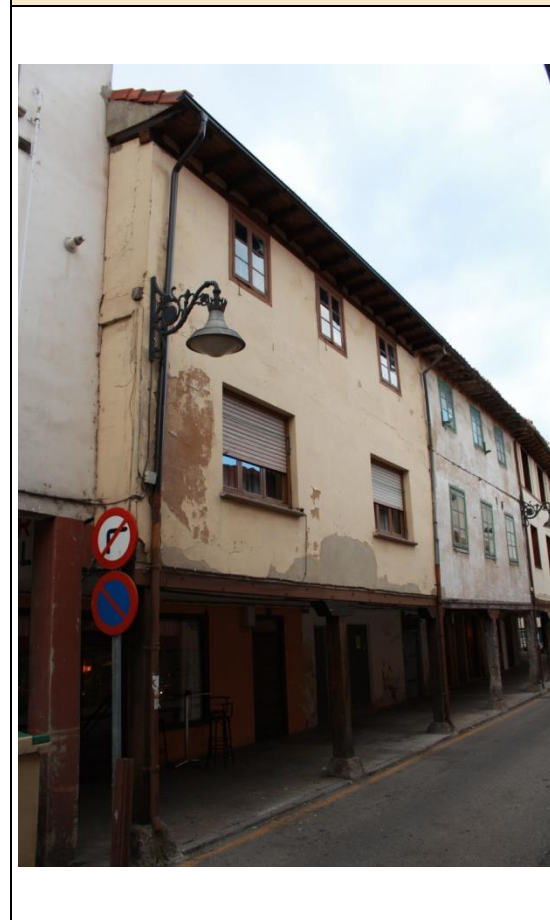
**DESCRIPCIÓN FOTOGRÁFICA**

Edificación que junto con la parcela 12-07 forma parte de un mismo edificio primitivo, pues comparten estructura del soportal -en total cinco postes-, cota de alero y el propio alero. Algunos de los vanos, por otro lado, también son idénticos.

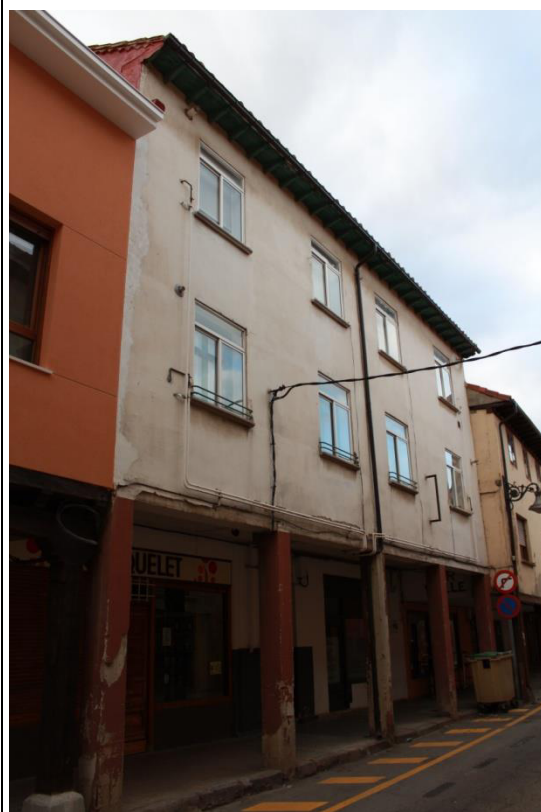
**DESCRIPCIÓN FOTOGRÁFICA**

Edificación de reciente construcción que pretende mimetizar la tipología de las viviendas de la calle donde se encuentra, con sus soportales.  
 La edificación se organiza como las demás, con soportal y dos alturas, aunque aquél es más alto y se han dispuesto cinco pilares de hormigón como soporte. La fachada inferior presenta varios vanos de grandes dimensiones para locales comerciales. Las dos superiores están revocadas, con cuatro ventanas por planta. La cota de alero también es más alta que la de las edificaciones contiguas y está sostenido por cabezuelas de madera aplantillada.  
 Su construcción data más o menos de los años setenta del siglo XX.

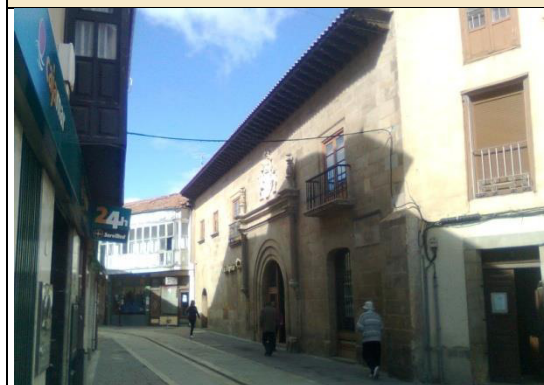
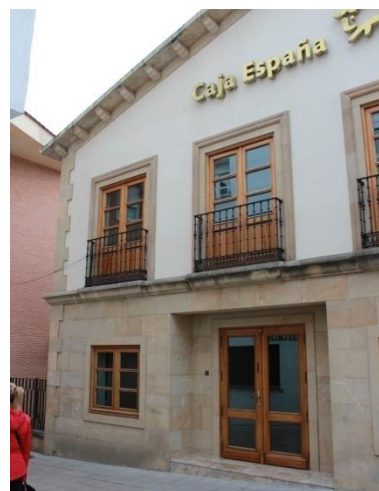
### DESCRIPCIÓN FOTOGRÁFICA

Casona señorial de dos alturas con fachada de buena sillería arenisca y amplio alero de madera tallada.

Se debe proteger especialmente la fachada de la calle el Puente de sillería arenisca y alero de madera tallada e impedir que se produzcan más acciones que deterioren el edificio.

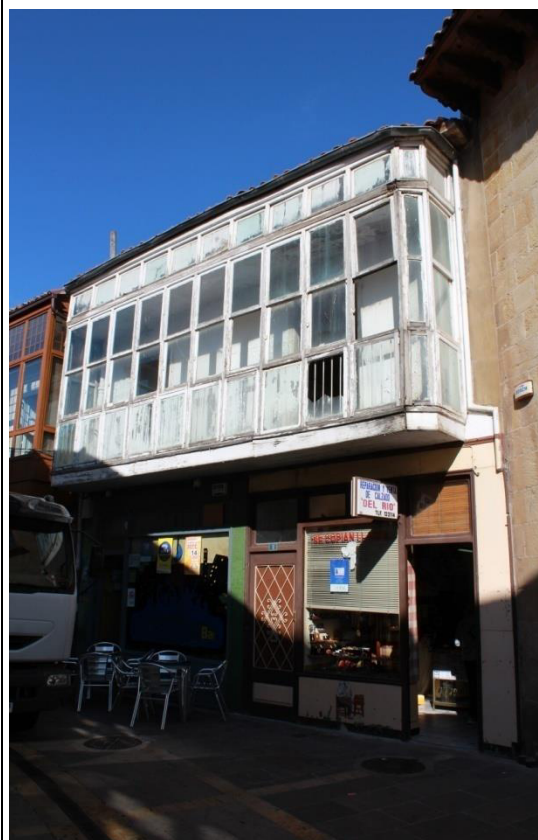
### DESCRIPCIÓN FOTOGRÁFICA

Edificación de dos plantas, la inferior ocupada por puertas y escaparate para locales comerciales. La superior está cubierta íntegramente por un mirador volado de estructura de madera.  
Es una construcción erigida muy probablemente a principios del siglo XX.

En planta baja han sido deterioradas la mayor parte de las estructuras originales (con la apertura de huecos para locales comerciales). Conserva en planta primera un mirador que debe ser conservado.

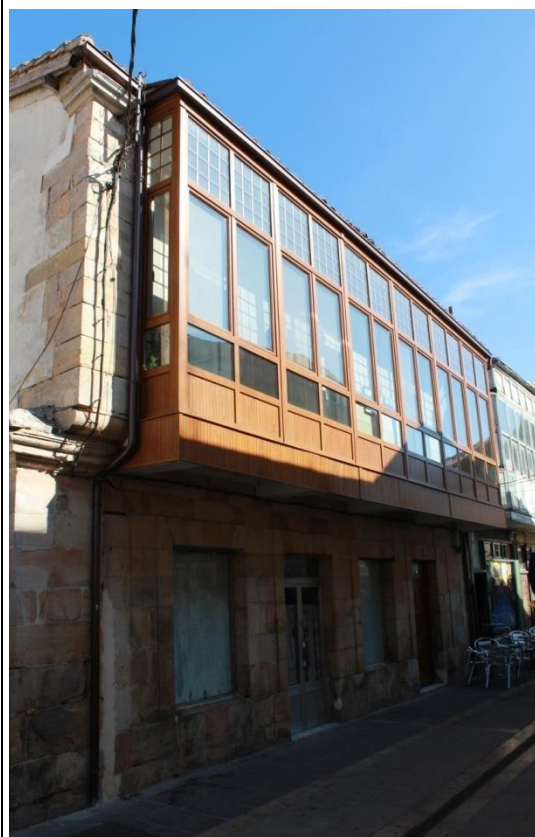
### DESCRIPCIÓN FOTOGRÁFICA

Edificación en esquina con dos alturas. La fachada principal tiene la planta baja de sillería con dos grandes ventanas y dos puertas adinteladas. La superior se cubre con mirador volado de estructura que antes de la última reforma era de madera.

De características similares a la parcela 13-14, aunque en este caso la fachada presenta un aspecto menos deteriorado en planta. Se recomienda sustituir las actuales bajantes de PVC por otras preferentemente de cobre, o bien de chapa prelacada o de zinc. Se debería de sustituir la carpintería de aluminio de la planta baja por otra de madera o combinación de acero y madera. Sería interesante descubrir que oculta el forro de las ménsulas del mirador.

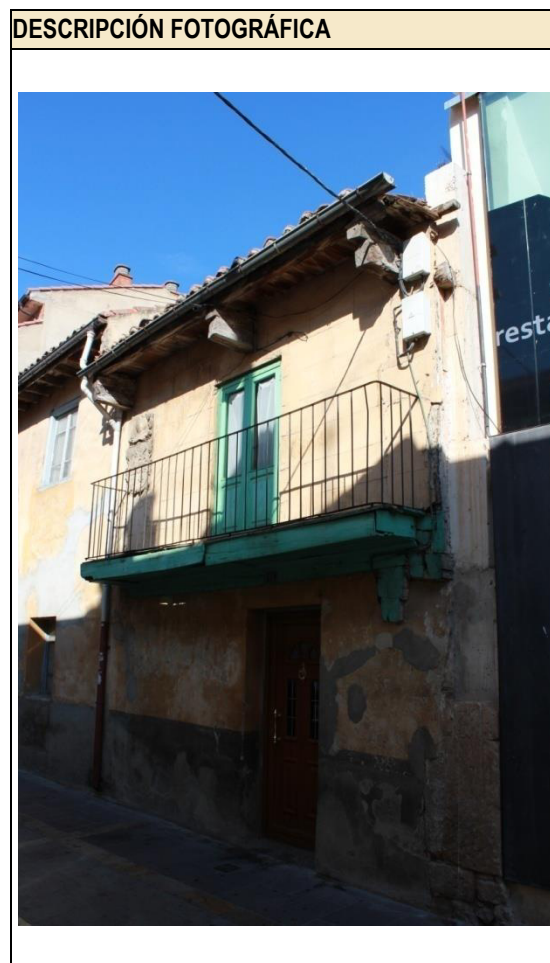
Edificación de dos alturas, con fachada revocada. La planta baja tiene sencilla puerta adintelada, y la planta superior presenta un balcón volado que recorre toda la fachada. En el lado izquierdo cuenta con un escudo con morrión a izquierda, con emblema cuartelado: 1º tres lises, 2º árbol con dos canes empinantes -de Bustillo o Zorrilla, aunque este último linaje suele llevar mote-, 3º castillo de una torre sobre agua, 4º tres estrellas de ocho puntas. El alero es de toscos canes de madera sin ningún tipo de talla.

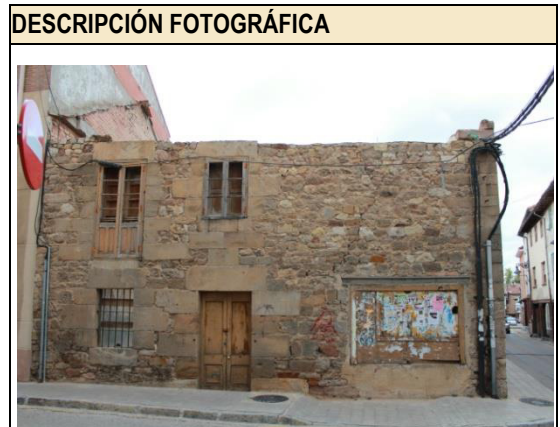
Edificación en esquina a las calles El Pozo y Modesto Lafuente, en la que sólo se conservan las fachadas. Tiene dos alturas, con fachada principal a esa última calle y está construida íntegramente a base de mampostería, con esquinales y vanos de sillares.

La fachada lateral es similar, con una puerta adintelada y ventana con reja abajo y balcón rasante y otra ventana arriba.

El exterior de la vivienda se encuentra en buen estado estructural, los muros no presentan defectos apreciables. El interior sin embargo ha sido derribado ya que se encontraba en estado de ruina. Se debe conservar la fachada por su valor intrínseco, aunque se plantea que la distribución interior se adapte al nuevo uso. En la futura intervención se dará solución al cargadero de hormigón que tiene el hueco modificado en planta baja. Se permiten tres alturas para la edificación de forma que disminuya el impacto de las medianeras existentes, manteniendo en todo caso el ritmo de los huecos.

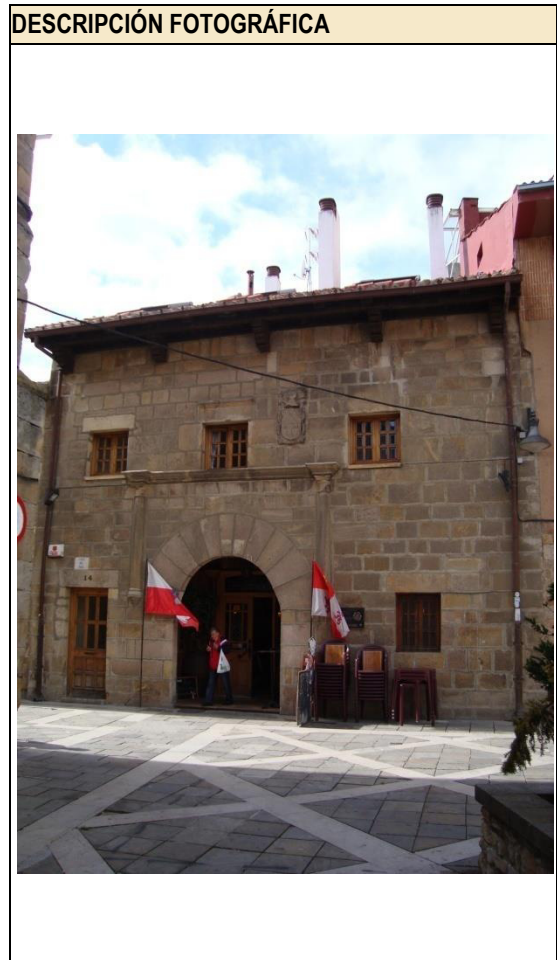
Edificación de dos alturas, de sillería arenisca. Portada centrada, con arco de medio punto enmarcado por semicolumnas lisas que arrancan, a media altura, de ménsulas; presentan basas y capitel toscano y sostienen arquitrabe moldurado.

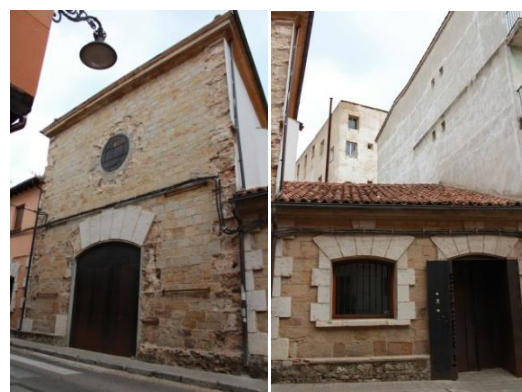
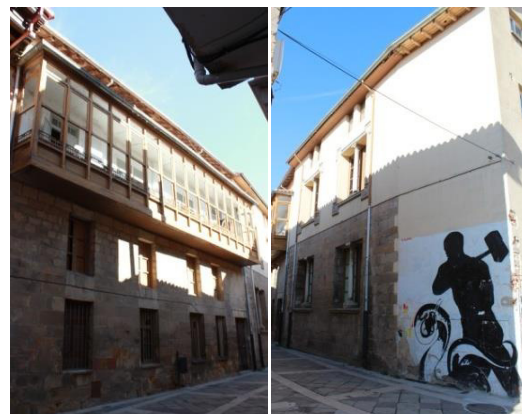
### DESCRIPCIÓN FOTOGRÁFICA

Amplia parcela que cuenta con un extenso patio, y que incluye al menos tres grupos de edificaciones principales; una construcción alineada a la calle de La Calleja, al sur, otra a la calle de Modesto Lafuente, antigua capilla hoy utilizada como sala de exposiciones, y un aulario en el interior de la parcela. Destaca la fachada meridional exterior, a la calle de La Calleja, articulada en dos tramos de tres plantas cada uno. El de la derecha tiene una elevada planta baja, de sillería, con dos ventanales cuadrados con columna central a modo de ajimez. La planta primera está revocada, con ventanales semejantes a los de abajo, pero ahora recercados con moldura de argamasa. La superior, más baja, tiene dos grupos de dos ventanas, rematándose todo en alero de tablilla.

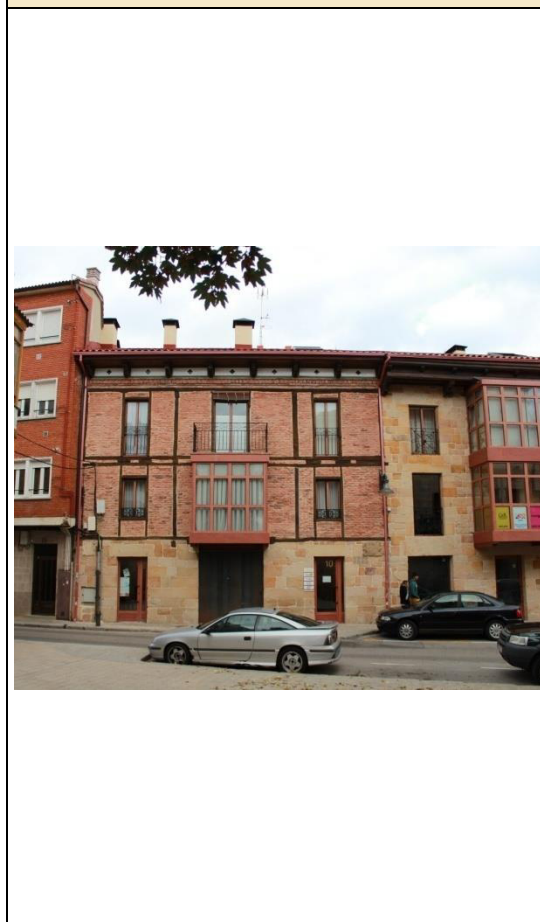
### DESCRIPCIÓN FOTOGRÁFICA

Edificación de tres plantas. La inferior es de sillería con sendas puertas adinteladas en los extremos y gran ventana central que en la actualidad se ha convertido en puerta. Dos escuditos flanquean esta planta, uno en cada esquina de la fachada. El de la izquierda es ovalado, partido: 1º dos lises y cuatro estrellas de seis puntas, 2º caldera acostada de dos árboles, a los que se halla atada. El de la derecha tiene la forma habitual pero con guirnalda y es cuartelado mediante árbol: 1º mujer con lanza, 2º castillo surmontado de estrella de seis puntas, 3º serpiente a la que alcanza la figura de 1º, 4º sobre ondas ánora y estrella de ocho radios. Por la serpiente alanceada pudiera tener relación con Velarde -como ya refiere Huidobro-, o tal vez con Tagle. En todo caso ambas piedras armeras parecen de un momento tardío dentro del siglo XVIII.

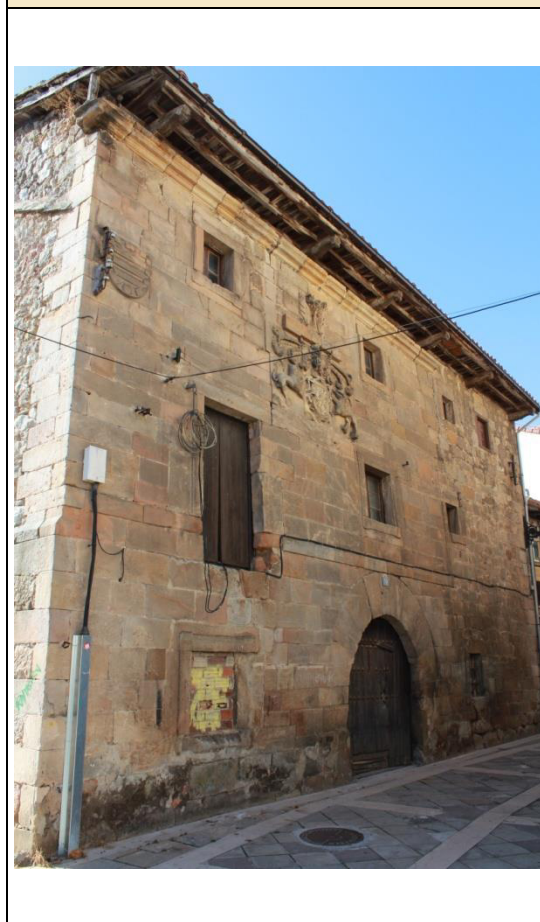
### DESCRIPCIÓN FOTOGRÁFICA

Casona de tres alturas, combinando en la fachada mampostería y sillería. Los dos tercios de la izquierda son de sillares bien labrados y parecen corresponder a la fachada original; el tercio restante mezcla mampuesto y sillarejo y parece resultado de una reforma posterior, tal vez de un derrumbe parcial de la vivienda.

Su abandono ha provocado el deterioro que presenta actualmente. En fachadas se observan bastantes modificaciones sobre el edificio original, no obstante se debe mantener la fachada en su composición actual, pero contemplando la posibilidad de estudiar actuaciones que devuelvan la imagen original del edificio, hoy perdida (balcón). Se deben demoler los huecos cegados en planta baja. Se prestará especial atención a la conservación del alero y la fachada que necesitan una inmediata restauración.

Eliminar el cableado eléctrico que recorre la fachada

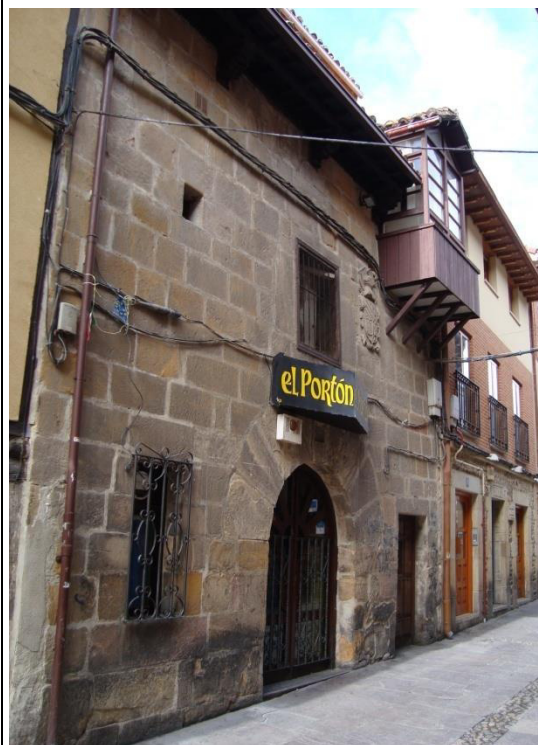
### DESCRIPCIÓN FOTOGRÁFICA

Edificio de dos alturas, con fachada completa de sillería arenisca. En la planta baja puerta en arco de medio punto, original y puerta adintelada y ventana modernas.

Cartel anunciador del inmueble, cajas de alarma, rejas en ventana de planta baja y cables eléctricos.

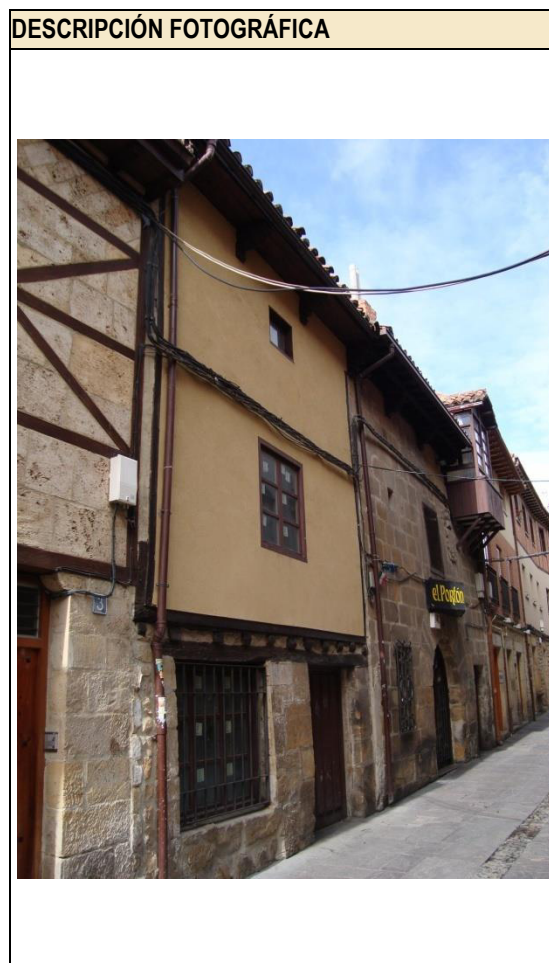
Edificación popular organizada en tres plantas, correspondiente la superior seguramente al desván. La fachada inferior es de sillería, con puerta de jambas de sillería y cargadero de madera y ventana original cegada que se ha abierto en la última reforma. Las cabezuelas del forjado que sostiene la primera planta afloran en la fachada. Las dos plantas superiores están revocadas, con una ventana de recerco de madera en cada una.

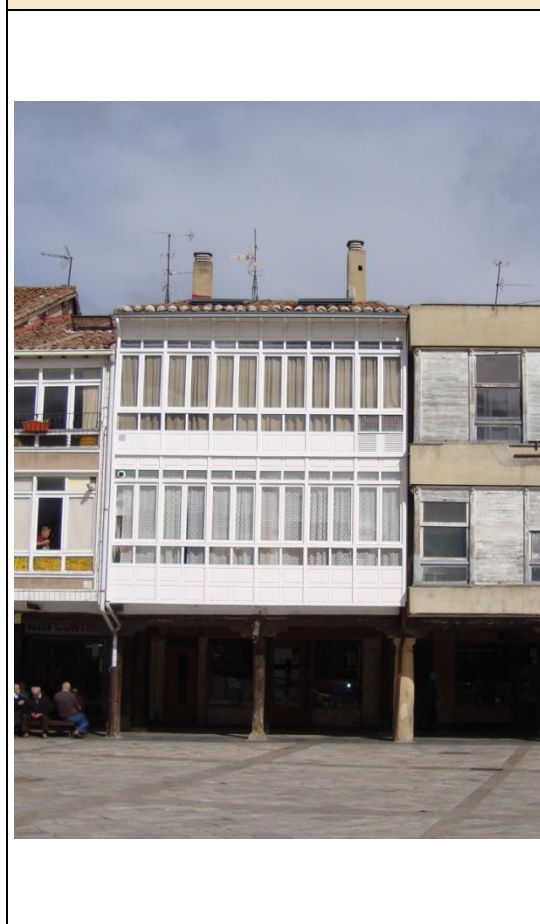
### DESCRIPCIÓN FOTOGRÁFICA

En origen un único edificio corresponde ahora con dos propiedades. Edificación de tres plantas con profundo soportal sostenido por dos grupos de soportes. Los exteriores son tres, dos pilares de madera sobre bases prismáticas de piedra –el central sustituido por hormigón–, con remate de zapatas y el otro una columna de piedra con capitel toscano y zapata de madera. Tanto la columna como el pilar de la izquierda son compartidos por los respectivos edificios contiguos. El grupo del interior en origen eran tres postes de madera, los laterales también compartidos, pero a esos se les han añadido ahora otros dos exclusivos de la vivienda, también de madera sobre bases de hormigón.

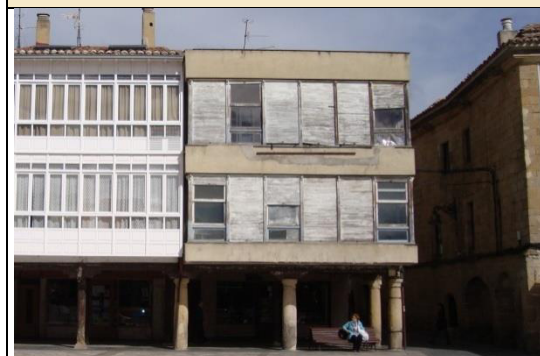
## DESCRIPCIÓN FOTOGRÁFICA

Edificio en esquina, de tres plantas, con fachadas a la Plaza de España y a la calle Calleja.

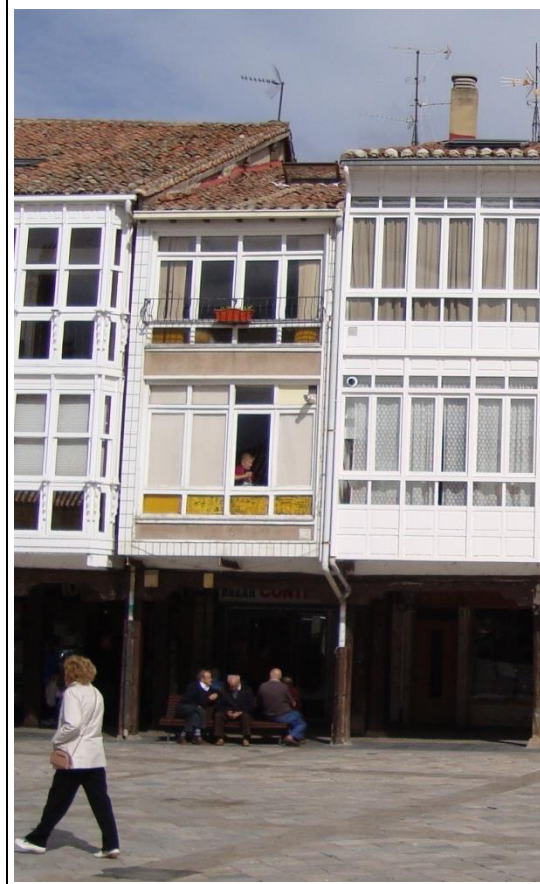
### DESCRIPCIÓN FOTOGRÁFICA

Estrecha edificación de tres alturas con profundo soportal de forjado de madera, revocado, y con doble estructura de soportes: dos hileras con dos puntales de madera cada una, rematados en zapatas y descansando sobre basas prismáticas de piedra. Comparte esos soportes con las edificaciones contiguas.

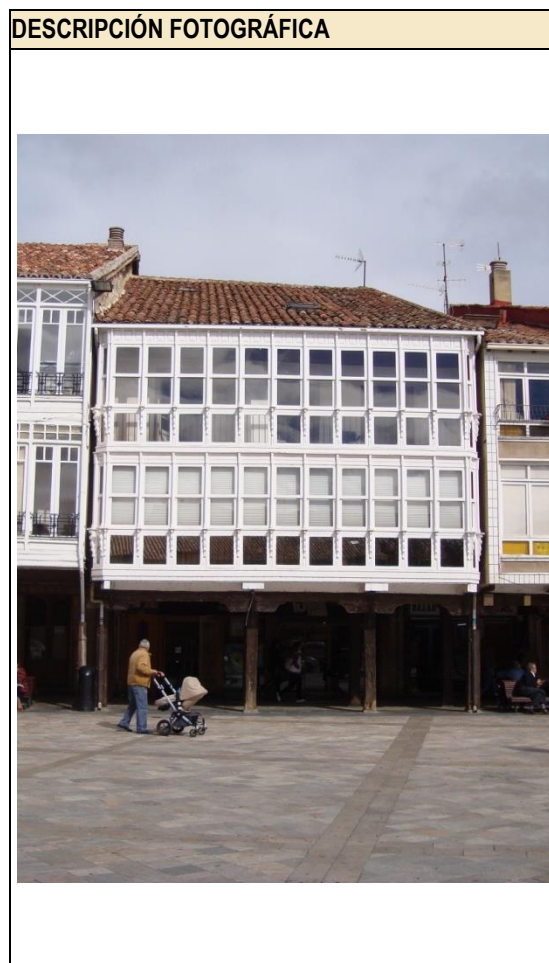
Edificación de tres alturas con amplio soportal de forjado de madera, en gran parte revocado, sostenido por columnas también de madera. La profundidad que alcanza en esta parte de la plaza dicho soportal, obliga a doblar los elementos sustentantes, con una hilada de columnas en el plano de fachada exterior y otras sosteniendo el forjado en el centro del espacio volado. En total son ocho pilares de madera, ordenados en dos series de cuatro, que apoyan en bloques cuadrados de piedra y se rematan en zapatas. Las dos de la derecha los comparte con el edificio contiguo. La fachada inferior, en origen posiblemente bastante maciza, está hoy alterada por la apertura de grandes y modernos vanos. Los pisos superiores muestran miradores de madera, pintados en blanco tras su última reforma. El edificio conserva, al menos parcialmente –sobre todo en los soportales- la estructura que puede remontarse a los siglos XVI o XVII. A principios del siglo XX fue dotado de miradores, que han sido completamente renovados muy recientemente, aunque siguiendo el modelo de los anteriores.

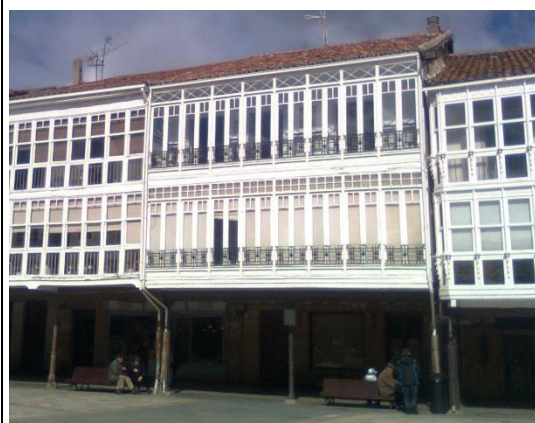
### DESCRIPCIÓN FOTOGRÁFICA

Edificación de tres alturas con amplio soportal de forjado metálico sostenido por tres finas columnas de hierro, apoyadas sobre basas prismáticas de piedra. La fachada interior presenta dos puertas y amplio ventanal-escaparate, con macizos de sillería arenisca. Por su parte, los dos pisos superiores muestran miradores de estructura de madera. Edificio levantado en la primera mitad del siglo XX.

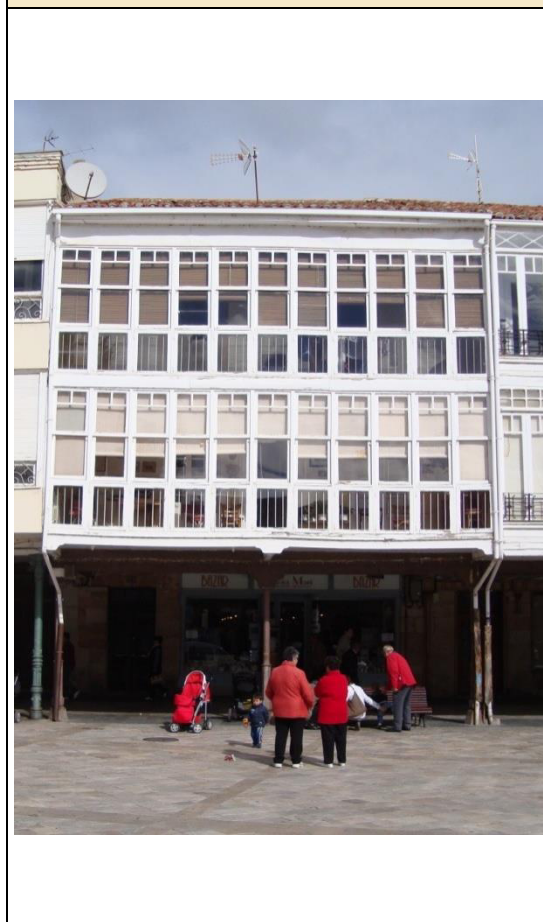
### DESCRIPCIÓN FOTOGRÁFICA

Edificación de tres alturas con amplio soportal de forjado metálico sostenido por tres finas columnas de hierro fundido, sobre basas prismáticas de hormigón. La fachada inferior muestra la puerta de acceso a las viviendas, adintelada, de sillería, junto a la que aparece un gran escaparate. Mientras las plantas superiores se cubren con miradores de estructura de madera pintados en blanco.

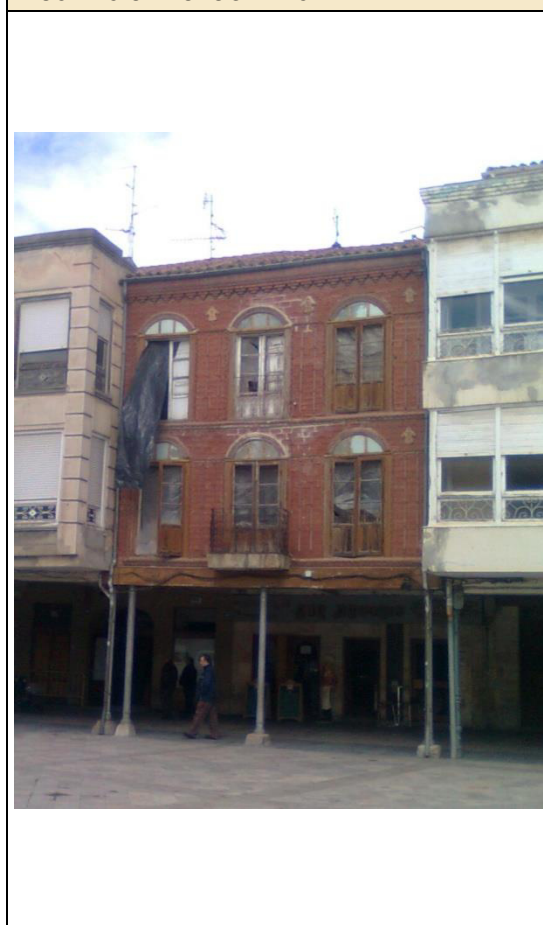
### DESCRIPCIÓN FOTOGRÁFICA

Edificación de tres alturas, con soportal de forjados de hierro, revocado, apoyado sobre tres columnas del mismo metal aunque ha perdido la del lado izquierdo-, sobre basas prismáticas de piedra. La fachada inferior es una realización reciente, de granito; las superiores carecen de miradores, construidas a base de ladrillo industrial, con las piezas mostrando su cara ancha. Combinando con filetes de ladrillo aplanillado y piezas vegetales, también cerámicas. Tiene tres vanos en cada piso. En todo caso balcones rematados en arco, con antepecho de reja rasante, a excepción del central inferior que es volado. Se remata el edificio en alero igualmente de ladrillo. Es posible que fuera construido a la vez que la edificación contigua por el oeste, en un momento en torno al segundo cuarto del siglo XX.

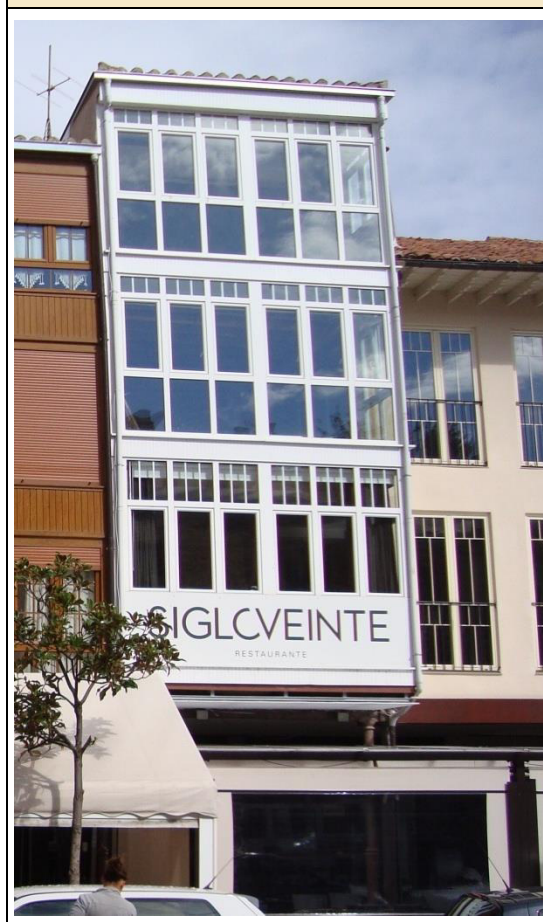
### DESCRIPCIÓN FOTOGRÁFICA

Edificación de cuatro alturas, la inferior precedida de soportal de forjado metálico sobre viga de madera. Ejercen la función de soporte dos columnitas de hierro fundido sobre base de hormigón. La fachada bajo el soportal está totalmente abierta con un escaparate, mientras que la exterior, abarcando los tres pisos superiores, está cubierta por miradores de estructura de madera pintados en blanco.

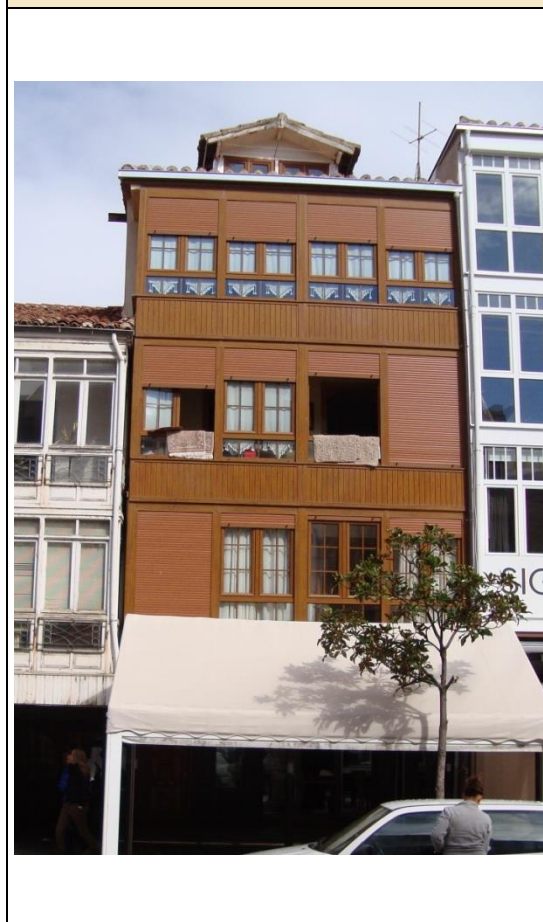
### DESCRIPCIÓN FOTOGRÁFICA

Edificación de cuatro alturas, en la inferior con soportal de forjado metálico, sostenido por tres columnitas también en hierro, estriadas y con capiteles vegetales. La fachada que se cobija aquí está completamente ocupada por escaparate, la exterior, abarcando los tres pisos superiores, son miradores de estructura de madera recientemente restaurados en color madera que no resulta acorde con las carpinterías colindantes pintadas en blanco.

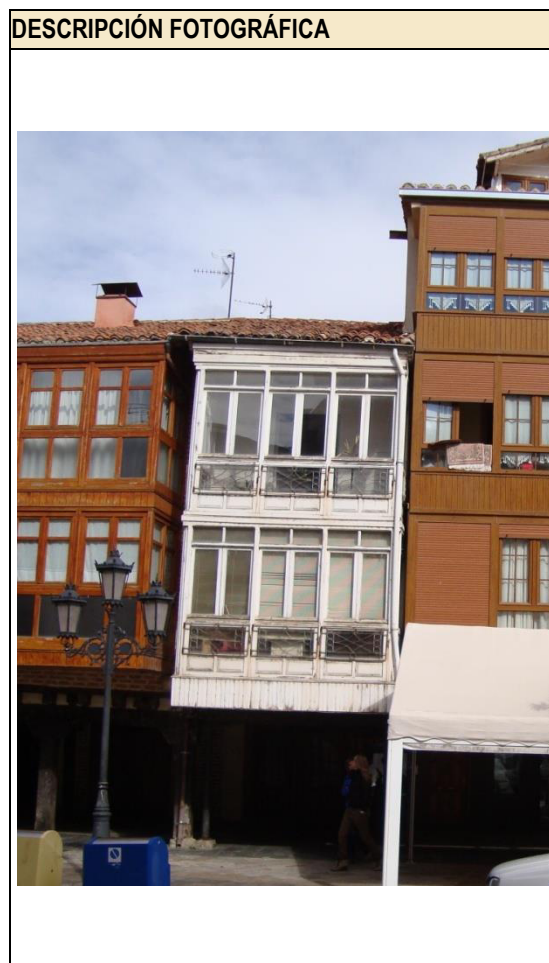
Edificación de tres alturas, con soportal de forjado de madera sostenido por dos columnitas modernas, de hierro. La fachada inferior es un completo vano, de un local comercial; las superiores son miradores con estructura de madera.

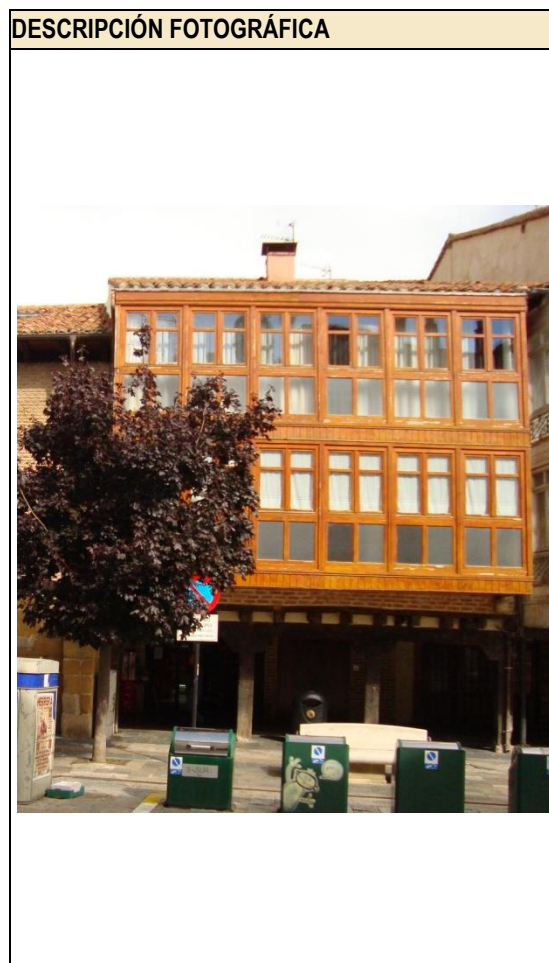
Edificación de tres alturas, con soportal de forjado a base de vigas de madera, sostenido por cuatro postes del mismo material, sobre base irregular de piedra y coronados por zapatas de madera sin tallar. La fachada inferior, bajo el soportal, está ocupada por un escaparate de madera de principios del siglo XX. Los dos pisos superiores están cubiertos por miradores cuya estructura una vez más es de madera.

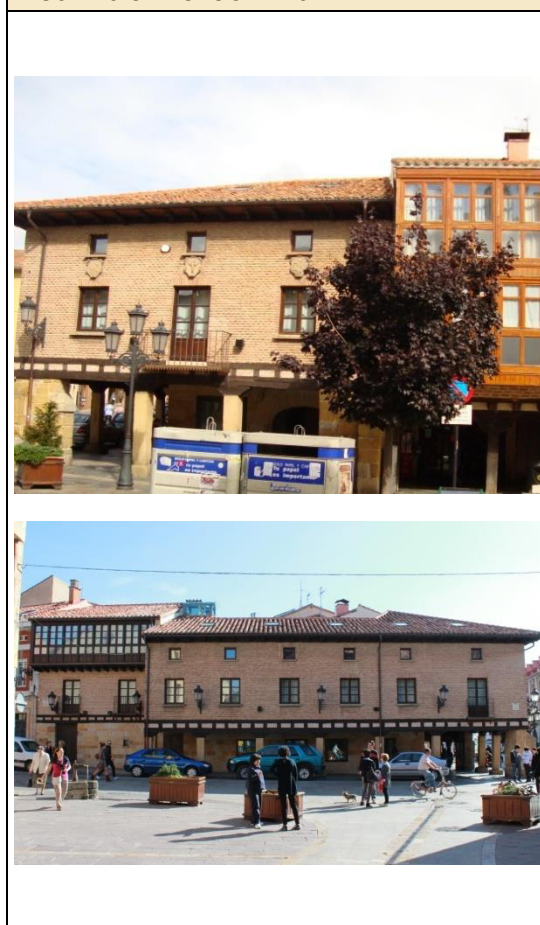
## DESCRIPCIÓN FOTOGRÁFICA

Edificación de tres alturas, con soportal de estructura de madera, abierto a las dos calles, sostenido por pilares de piedra -dos a la plaza y seis a la calle-, sobre bases prismáticas de piedra y zapatas de madera.

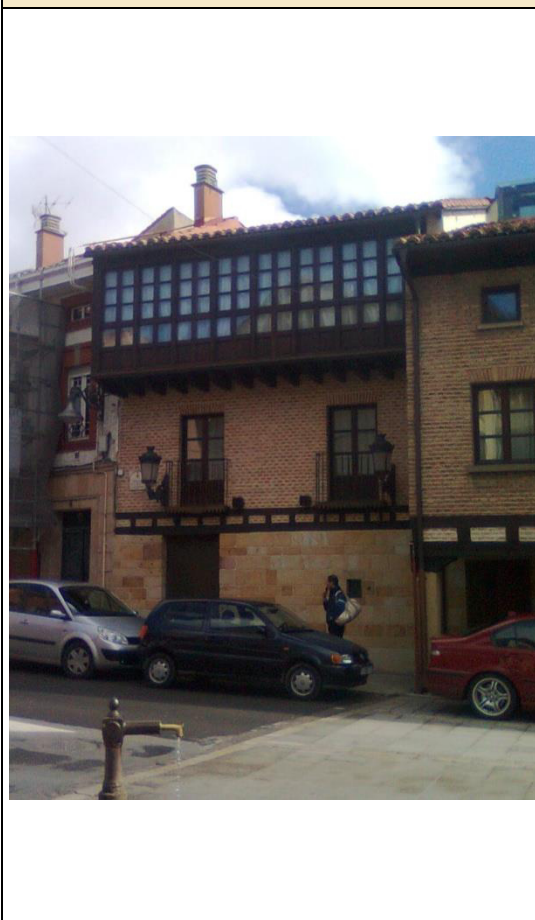
## DESCRIPCIÓN FOTOGRÁFICA

Edificación de tres plantas, con fachada inferior de aplacado de piedra, una puerta con cargadero de madera y una pequeña ventana con reja. La primera planta es de ladrillo de galleta con entramado de madera formado por simples puntales que sirven de marco a las dos ventanas. La segunda planta es un mirador volado de madera.

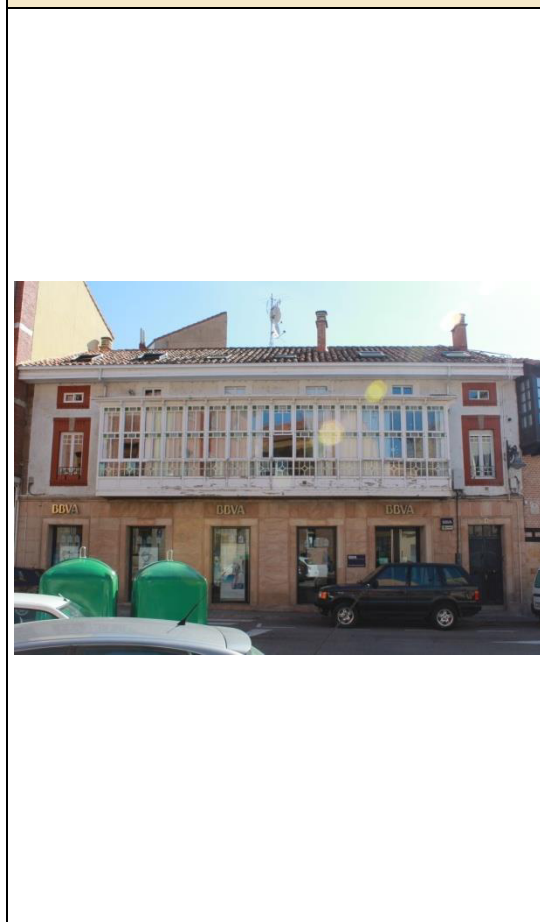
### DESCRIPCIÓN FOTOGRÁFICA

Edificación de dos plantas más un desván o bajocubierta. La fachada inferior está ocupada por local comercial y ha sido reformada, con aplacado de piedra. Tiene ésta seis vanos iguales, aunque dos ellos son puertas y el resto ventanales. La primera planta luce mirador de madera, volado, flanqueado por dos ventanas recercadas de ladrillo. El bajocubierta tiene seis ventanitas, las dos de los extremos también con aquel tipo de recerco. Las dos plantas superiores están revocadas.  
Responde a tipos constructivos del primer cuarto del siglo XX.

La carpintería de madera del mirador se encuentra algo deteriorada, por lo que se recomienda restaurarla conservando su configuración actual.

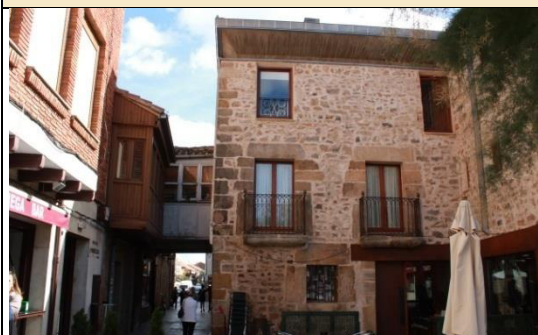
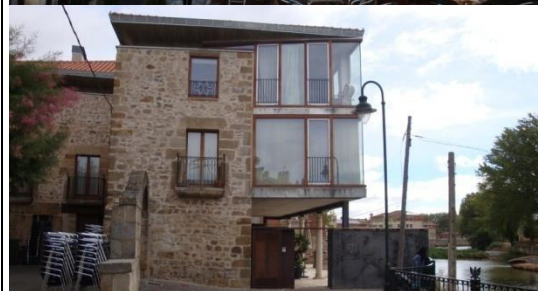
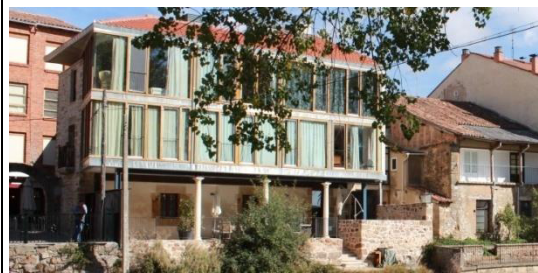
### DESCRIPCIÓN FOTOGRÁFICA

Amplia vivienda con planta en forma de L, de tres alturas, con esquinales y vanos de sillería y muros de mampostería.

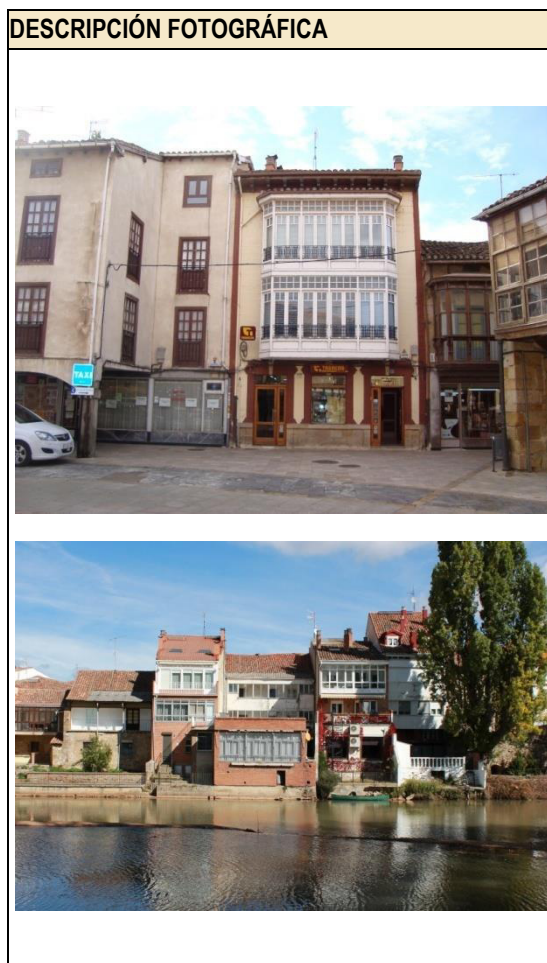
Edificio de tres alturas. La planta baja presenta escaparate central y dos puertas laterales con recerco de ladrillo sobre pódium de sillería. Las dos plantas superiores muestran miradores de estructura de madera. Alero con cabezuelas de madera elegantemente aplastilladas. Se construyó a principios del siglo XX.

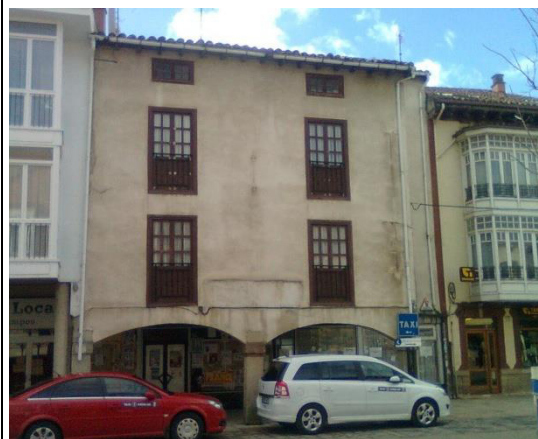
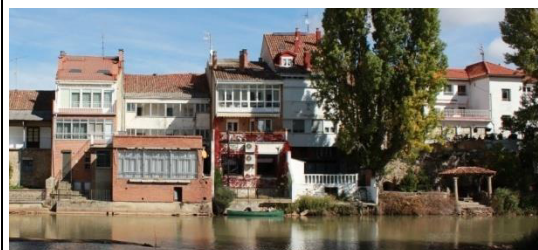
### DESCRIPCIÓN FOTOGRÁFICA

Edificio de cuatro alturas dividido verticalmente en dos sectores, el izquierdo –comprendiendo dos tercios de la fachada– con soportal y el tercio restante sin él. El soportal, de forjado revocado, está sostenido por dos grandes arcos rebajados –seguramente falsos, ocultando una estructura adintelada– que descansan en tres robustos pilares de piedra. La fachada inferior, tanto la cubierta por soportal como la libre de él, está ocupada en gran parte por escaparates y revestimientos de mármol. El primer y segundo piso muestran tres balcones con antepecho rasante cada uno, mientras que en el tercero, que constituye el bajocubierta, se abren tres ventanas, más grandes las de la zona sin soportal. Toda la fachada está revocada.

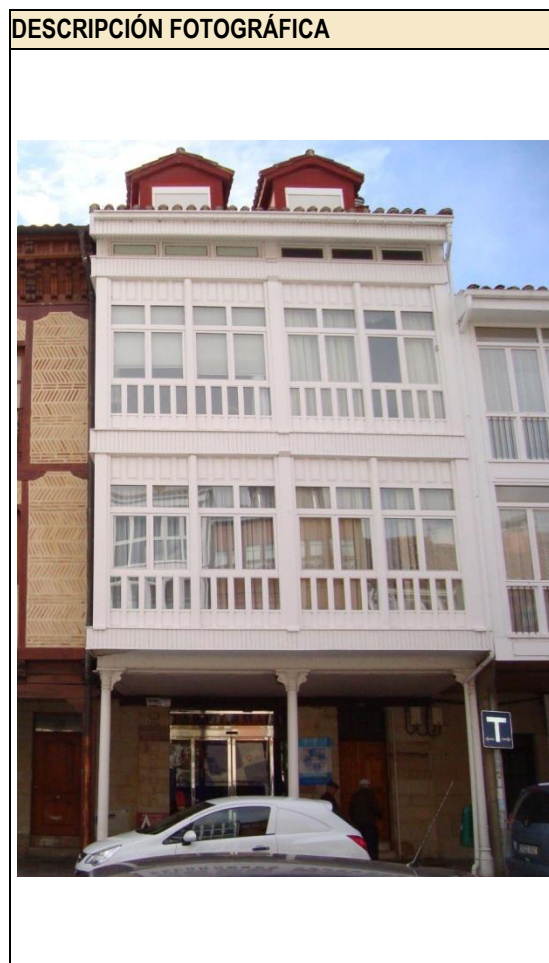
Edificio de tres alturas construido a fines de los años ochenta, siguiendo el esquema de la edificación preexistente. Planta baja cubierta por soportal con tres columnas de hierro fundido y fachada parcialmente de sillería. La primera y segunda plantas tienen miradores de madera, aunque la superior en realidad es un bajocubierta que comparte el mirador y se cubre con tejado con sendos buhardillones.

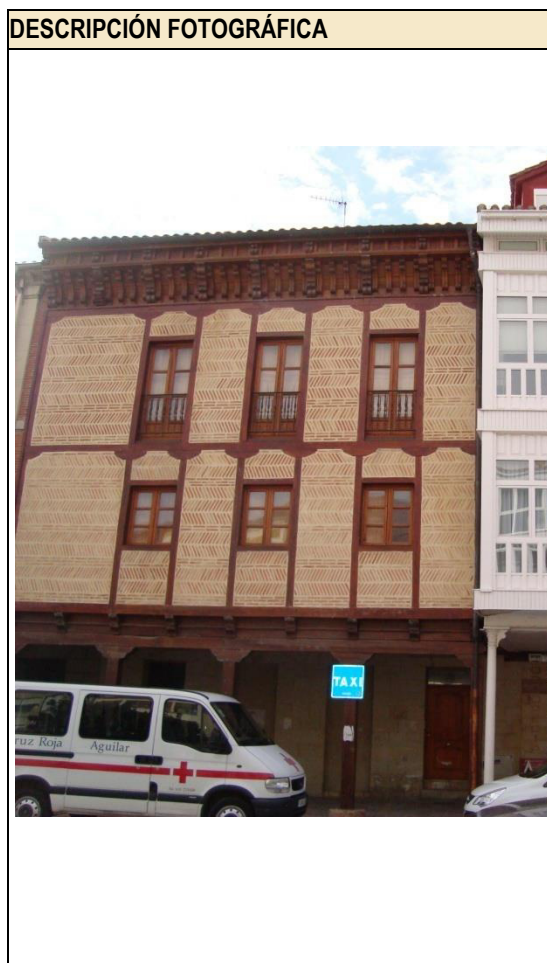
Edificio de reciente construcción, erigido a mediados de los años noventa. Se trata de una edificación historicista que trata de recrear la edificación del siglo XVI que existió en el mismo lugar demolida hasta sus cimientos para levantar ésta.

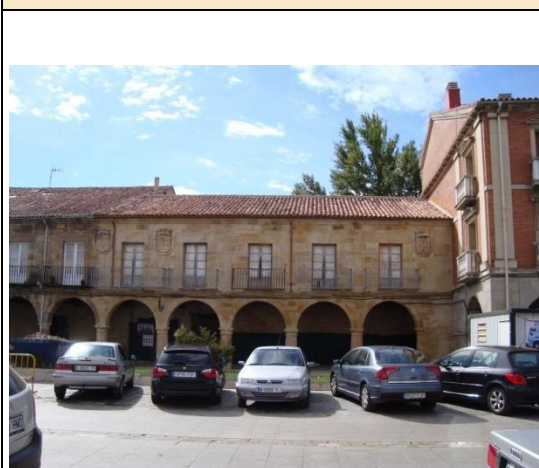
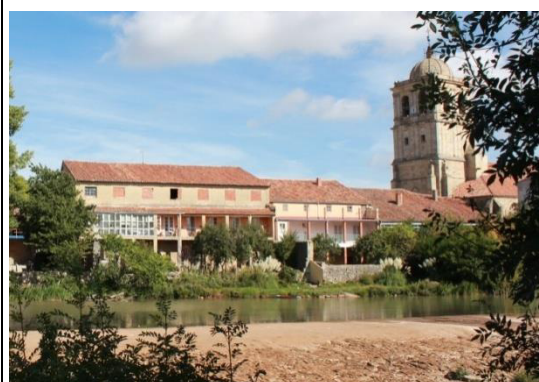
## DESCRIPCIÓN FOTOGRAFÍCA

Edificio construido en origen como residencia de los marqueses de Aguilar y actualmente dividido en dos propiedades, manifestadas en su exterior por la cubierta, mucho más amplia en la mitad oriental y de menor profundidad en el lado oeste. Sufrió un incendio a mediados de siglo que afectó especialmente a aquella mitad oriental.
