**PLAN ESPECIAL DE PROTECCIÓN DEL CONJUNTO HISTÓRICO  
DE LA VILLA DE AGUILAR DE CAMPOO (PALENCIA)**

**DN-CT**  
Documentación Normativa  
**CATÁLOGO**

# PLAN ESPECIAL DE PROTECCIÓN DEL CONJUNTO HISTÓRICO DE LA VILLA DE AGUILAR DE CAMPOO

DOCUMENTACIÓN NORMATIVA

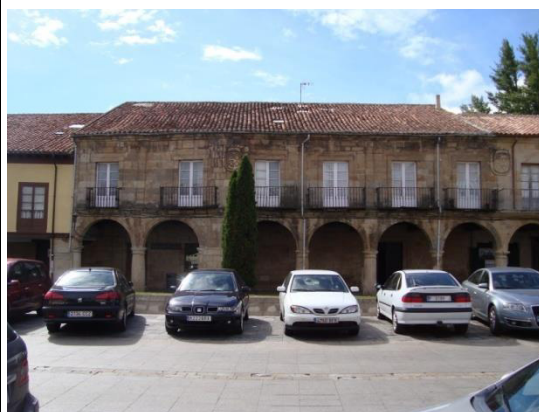
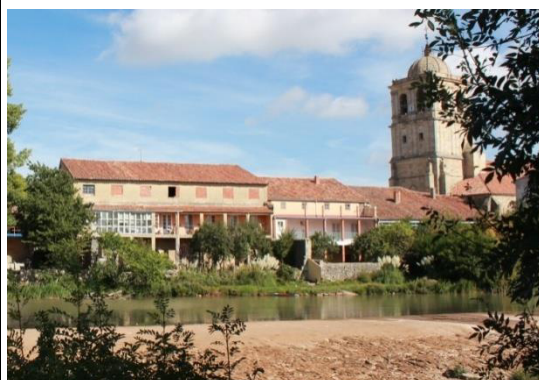
**DESCRIPCIÓN FOTOGRAFÍCA**

Edificio construido en origen como residencia de los marqueses de Aguilar y actualmente dividido en dos propiedades, manifestadas en su exterior por la cubierta, mucho más amplia en la mitad oriental y de menor profundidad en el lado oeste. Sufrió un incendio a mediados de siglo que afectó especialmente a aquella mitad oriental.

| ESTADO ACTUAL | | CONSERVACIÓN | | | | OBSERVACIONES |
|---|---|---|---|---|---|---|
| FACHADA ACABADOS | SILLARES | | X | | | Columnas y pilares abrasionados. Grieta vertical en extremo izquierdo. Estado deficiente en cornisas y arcos. Rejuntado deficiente. |
| | CARPINTERÍA DE PVC | | | | X | Corrosión en rejas de balcones |

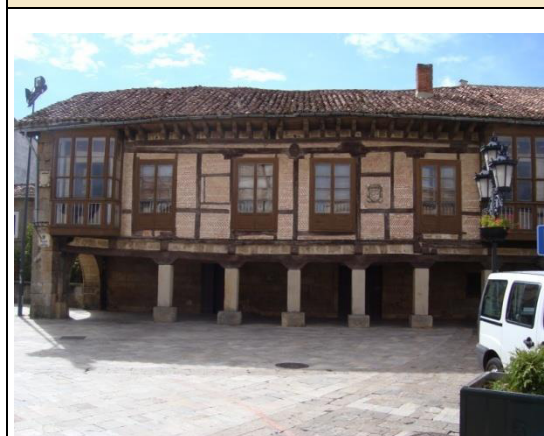
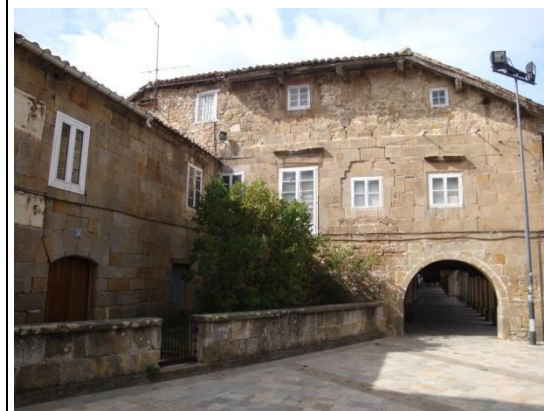
### DESCRIPCIÓN FOTOGRÁFICA

Edificación en esquina, de dos alturas, con fachada principal a la plaza de España dotada de soportal de forjado de madera, perfectamente conservado, sostenido por siete pilares mono líticos sobre basas prismáticas de piedra y rematadas en zapatas de madera decoradas con molduras. El extremo oriental del soportal está formado por un machón de sillería, con acceso lateral en arco de medio punto cuyas dovelas han sido totalmente renovadas.

Aunque ha sido posible acceder al interior, aparentemente su estado de conservación es bueno. Es posible que conserve buena parte de su distribución original.  
La fachada de la plaza de España se realiza mediante entramado de madera y ladrillo que debe conservarse en su integridad.  
Debe restaurarse la fachada lateral que se encuentra actualmente deteriorada.

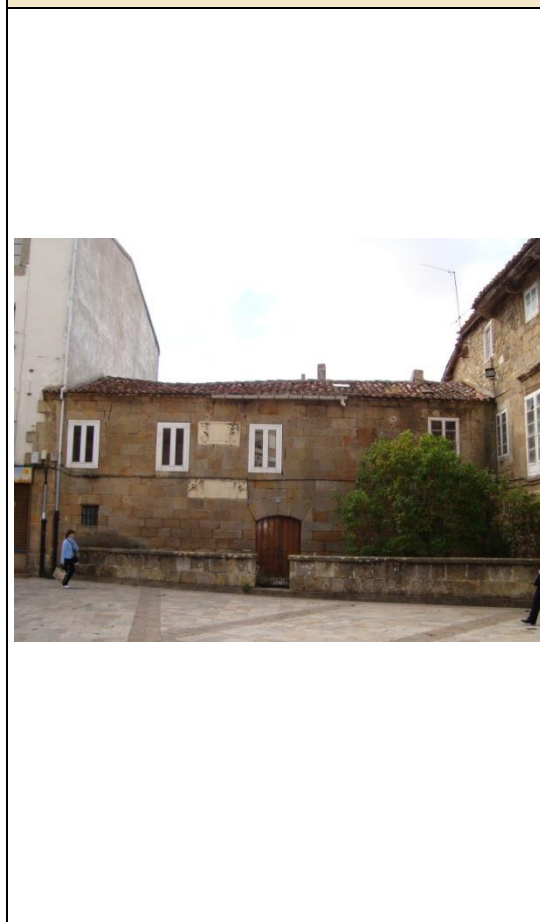
### DESCRIPCIÓN FOTOGRÁFICA

Edificación de dos plantas, con fachada realizada íntegramente en sillería. La planta inferior tiene portada sencilla, en arco escarzano, una ventanita con reja en el extremo izquierdo y un ventanal con cargadero de madera, de fecha posterior al resto, en el derecho. La planta superior tiene cuatro grandes ventanas y el alero es de sillería en perfil de nacela. Entre la planta baja y la primera, junto a la portada, aparecen dos grandes sillares en caliza blanca que en origen debieron formar parte de la decoración de una ventana o balcón, o tal vez de dos. Presenta el inferior -de mayor tamaño- erosionado relieve con dos angelotes desnudos que sostienen pergamino enmarcado en cordón franciscano, con extensa inscripción en trece líneas de letras minúsculas. Apenas si es legible, aunque se puede apreciar la fecha de 1528 en el último renglón. La piedra superior aún está más erosionada, con relieve de dos ángeles vestidos -de tradición más gótica- sosteniendo pergamino cuya inscripción está totalmente perdida. Las inscripciones no parecen estar en su disposición original, por lo que la fecha de 1528, que correspondería a la primitiva vivienda y que puede hacerse extensible al relieve superior y tal vez al arco de la portada y a parte del paramento, no se puede aplicar al conjunto del paramento, que debió sufrir reformas posteriores.

| ESTADO ACTUAL | | CONSERVACIÓN | | | | OBSERVACIONES |
|---|---|---|---|---|---|---|
| FACHADA ACABADOS | SILLARES | | | X | | Sucios. Grieta vertical a la izquierda. Erosionados y con |

En la actualidad presenta un estado de conservación algo deficiente. Se recomienda una limpieza de la fachada que haga resaltar su buena fábrica de sillería.

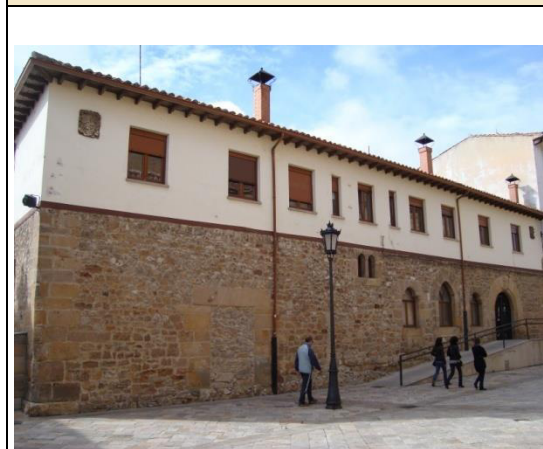
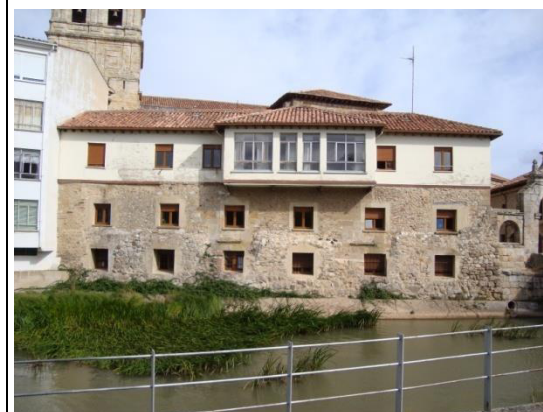
### DESCRIPCIÓN FOTOGRÁFICA

Amplio edificio conocido como Casa de la Vera Cruz y que hoy cumple la función de casa parroquial. Tiene dos alturas, con tres fachadas. La principal mira al norte, con planta baja de mampostería con esquinales y vanos de sillería. Está tan reformada y ha integrado tantos elementos ajenos que es difícil saber qué es original y qué añadido. Presenta en el extremo oriental puerta adintelada, hoy cegada y otra más en el extremo occidental, ésta de medio punto con arco y jambas molduradas y con una cruz en relieve en la clave. Hoy es ésta la puerta de acceso al edificio, a través de una escalinata moderna. En origen el umbral de ambas puertas estuvo más alto que el actual nivel de la calle. Tiene esta planta cuatro ventanas, todas ellas góticas: una más grande en arco apuntado, flanqueada por otras dos con arcos mixtilíneos a las que se suma otra, también apuntada pero geminada. La planta superior está revocada, con diez ventanas modernas. En el extremo oeste tiene una hornacina moderna que cobija una sencilla cruz de piedra. Dos escudetes flanquean esa fachada superior, ambos iguales, ovalados, sin morrión pero coronados. Es partido y cortado: 1º castillo surmontado de águila explayada, 2º dos calderas; bordura de armiños encerrando ambos cuarteles, que son las armas de los marqueses de Aguilar; 3º castillo surmontado de cruz y león rampante, 4º tres flores de lis. Parecen obra del siglo XVI.

| ESTADO ACTUAL | | CONSERVACIÓN | | | | OBSERVACIONES |
|---|---|---|---|---|---|--|
| | ENFOSCADO MORTERO DE CEMENTO | | X | | | Pintado. Estado deficiente en cercos y cornisas al río |

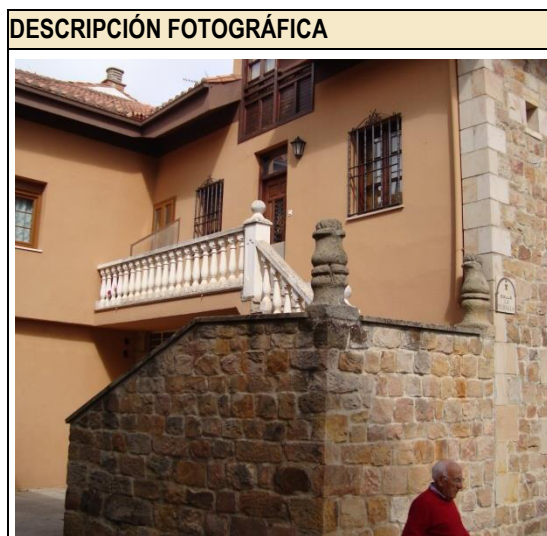
Edificación de reciente construcción, de dos alturas, con fachadas de piedra que reutilizan algunos elementos antiguos.

En la fachada principal -a la calle Pesquera- se ubican dos pináculos abalaustrados que podemos fechar en el siglo XVI, mientras que en la fachada posterior se emplea un escudo de la misma cronología con emblema de tres ondas.

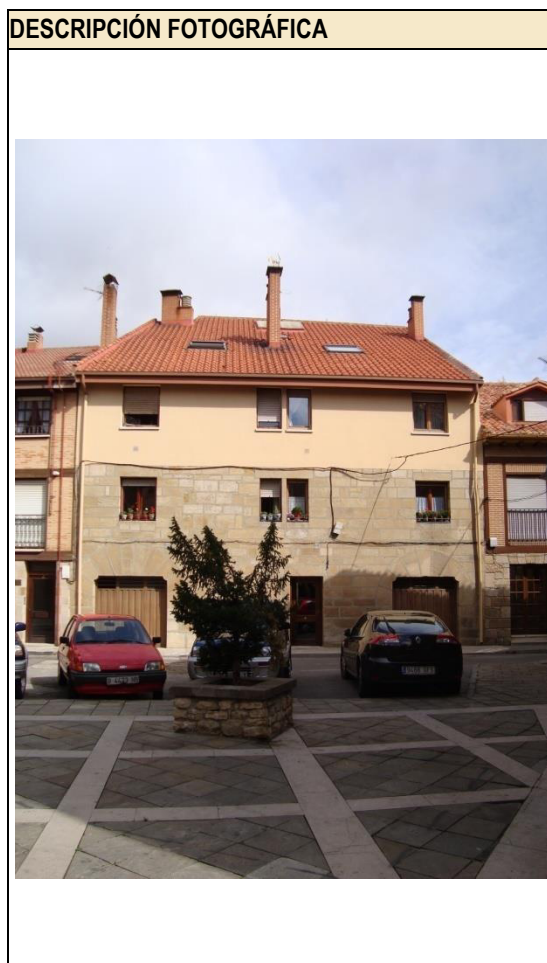
Edificación de tres alturas, los dos pisos inferiores de sillería y el superior revocado. Es de reciente reconstrucción, conservando como único elemento original la parte de la fachada de sillería, que seguramente se remonte al siglo XVII, aunque bastante transformada a lo largo del tiempo.

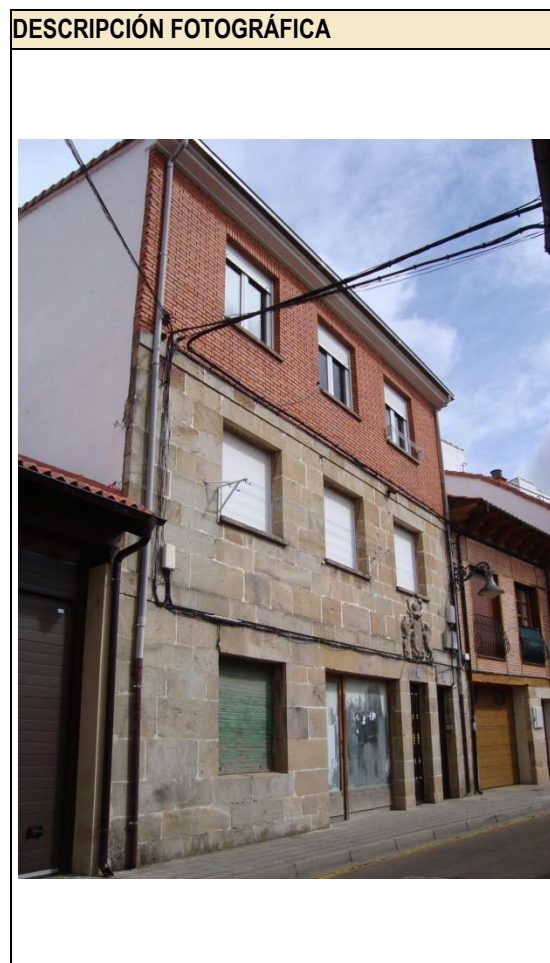
Edificación de tres alturas, de sillería las dos inferiores y ladrillo industrial la superior. A pesar del empleo de la sillería el edificio está completamente transformado, los huecos son nuevos y la sillería está retallada. De la organización de la fachada tal vez los únicos elementos originales sean las dos molduras planas de piedra que separan los pisos y el escudo que se dispone sobre la puerta del nº 3.

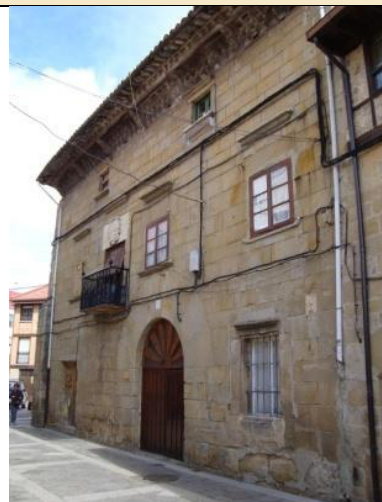
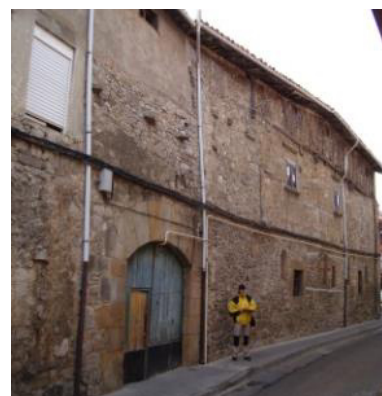
Llamada Casa de Porras. Casona con fachadas a las calles Calleja, Pesquera y plaza del Pozo. Presenta tres alturas.

La parcela no conserva prácticamente ninguna estructura interior original. Tiene alterada parcialmente la distribución en planta y sus fachadas. Necesita ser restaurada pues se encuentra en un estado deficiente. La intervención que se plantea debe conservar todos aquellos elementos originales. Sería interesante sustituir las bajantes por otras de material más noble.

Eliminar el cableado eléctrico que recorre la fachada y minimizar el impacto de las bajantes en la fachada.

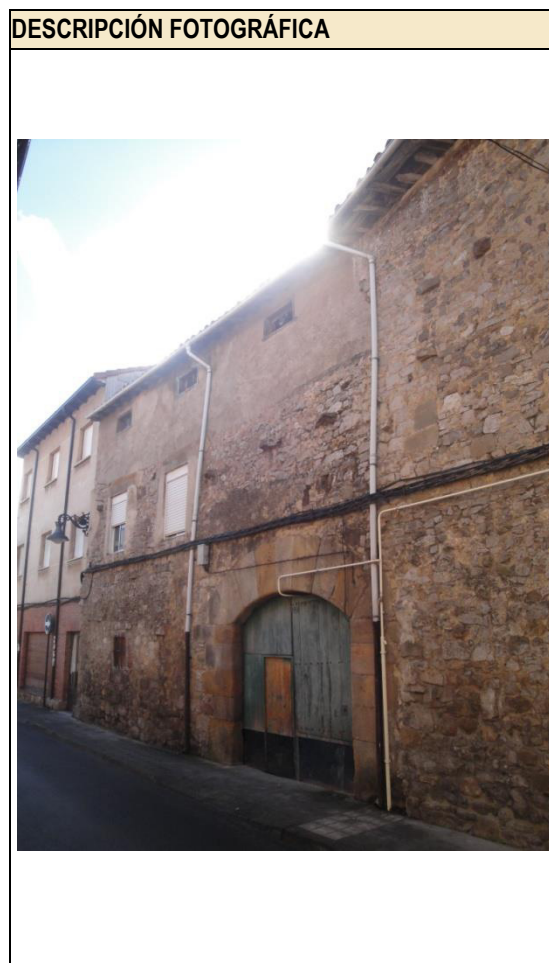
Edificación de tres alturas. La fachada apenas si se diferencia en paramentos de la contigua Casa Porras (ficha 24-01), si bien una grieta vertical y algunas variantes constructivas permiten individualizar los edificios. Es de mampostería con algunas piedras pasantes y un portón con arco escarzano de sillares en el piso bajo. Seguramente original y pequeña ventana posterior. El primer piso muestra dos grandes ventanas modernas, mientras que el segundo aparece totalmente revocado, con tres ventanas horizontales, con recerco de madera, modernas. Los distintos tipos de argamasa y mampuesto que se ven en esta fachada hacen suponer diversas reformas.

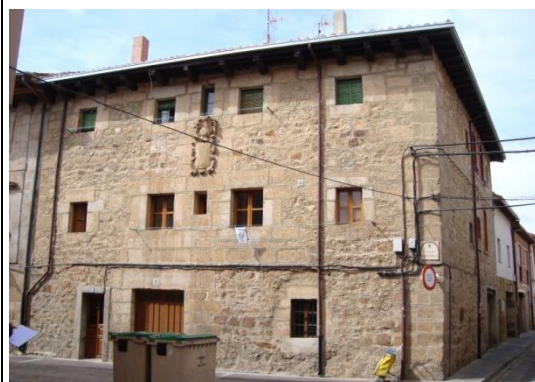
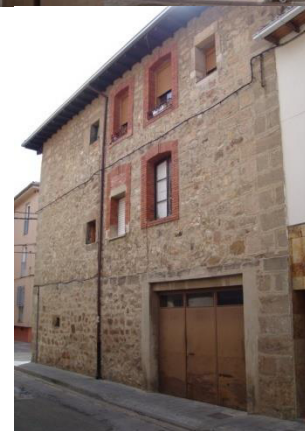
Edificación de tres plantas, construida a base de mampostería, excepto los vanos y esquina, de sillería. La fachada principal mira a la calle Maricadilla con planta baja que conserva la primitiva puerta, adintelada, y una ventana también original con reja, además de otra pequeña puerta que sirve de acceso actual y es moderna.

Eliminar el cableado eléctrico que recorre la fachada y minimizar el impacto de las bajantes en la fachada.  
Sustituir las carpinterías de PVC.

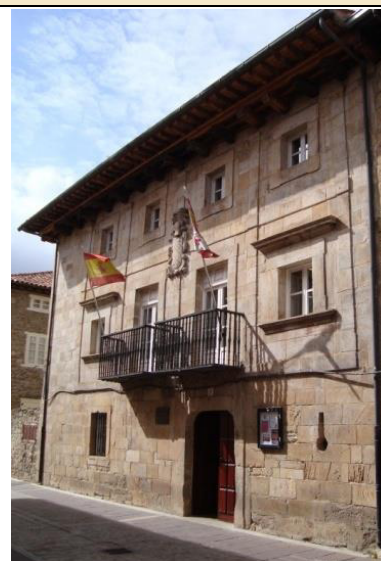
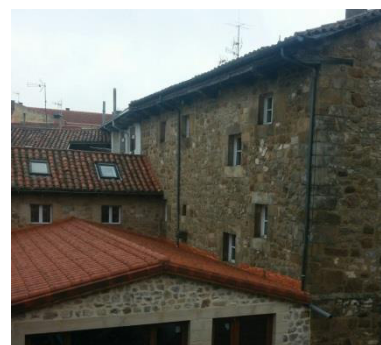
24-09

Edificación que puede fecharse en el siglo XVII, con tres fachadas, conservada al exterior prácticamente según su estado original. Las fachadas lateral y posterior no dan a la calle pero sí lo hace la principal, de mejor ejecución y mayor nobleza, compuesta en tres plantas de sillería de arenisca. La planta baja muestra portada con arco carpanel y sencilla moldura perimetral. La acompaña una ventana cuadrada, con reja y recerco de moldura plana. En el otro extremo aparece una tronera para defensa de la edificación con armas de fuego.

El interior de la casa conserva en parte la estructura original -aunque alterada la distribución-, especialmente los muros de carga, de sillería en el zaguán y en los pisos superiores de entramado de madera y toba, que en la restauración han sido despojados del lógico revoco. La escalinata también es la primitiva, aunque con la totalidad de los peldaños reemplazados. El pavimento actual del zaguán sustituye al original de cantos rodados que se conservaba hasta el momento de la restauración.

Eliminar el cableado eléctrico que recorre la fachada

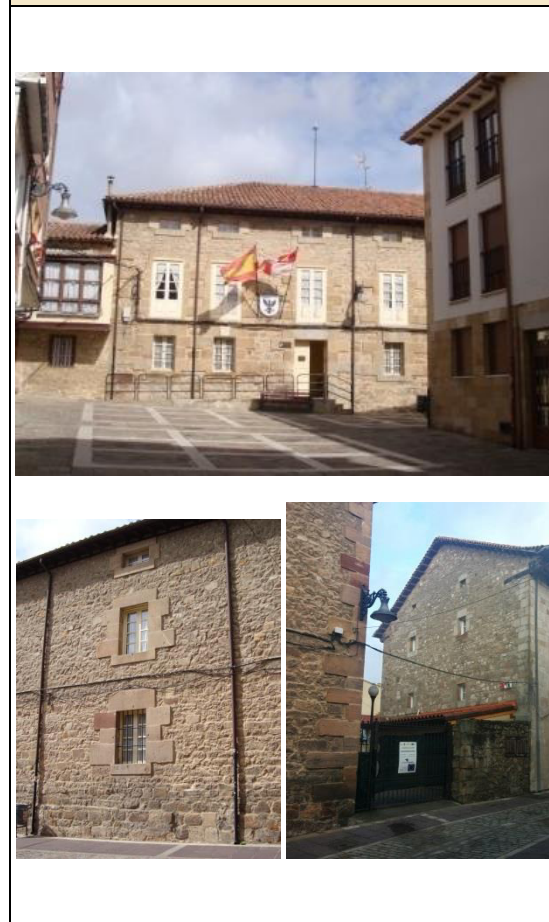
Edificio prácticamente exento, de planta rectangular regular. Tiene tres alturas (baja más dos), construido en mampostería, con vanos y esquinales de sillería resaltada sobre el plano del mampuesto.

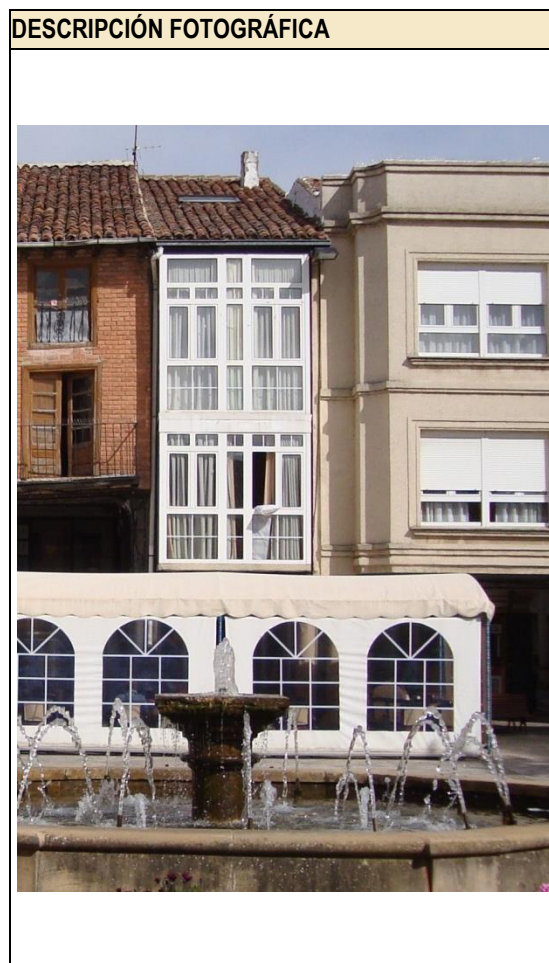
Edificación de tres alturas con profundo soportal de forjado metálico sostenido por dos grupos de soportes cada uno, el exterior compuesto por pilares de madera en el lado izquierdo sobre basa de bloque irregular de piedra caliza y en el derecho por columna de piedra arenisca con basa muy deteriorada y capitel toscano. El grupo interior son sendos pilares de madera con basa de bloque calizo sin zapata que sostienen viga de madera. La fachada inferior es una gran puerta comercial moderna. La fachada de las plantas primera y segunda, que miran a la plaza, está cubierta por mirador de PVC blanco que imita los tradicionales de madera. La construcción de la vivienda puede remontarse a los siglos XVI o XVII pero de aquel edificio sólo se conserva la columna de piedra. El resto es producto de diversas transformaciones especialmente llevadas a cabo en épocas recientes.

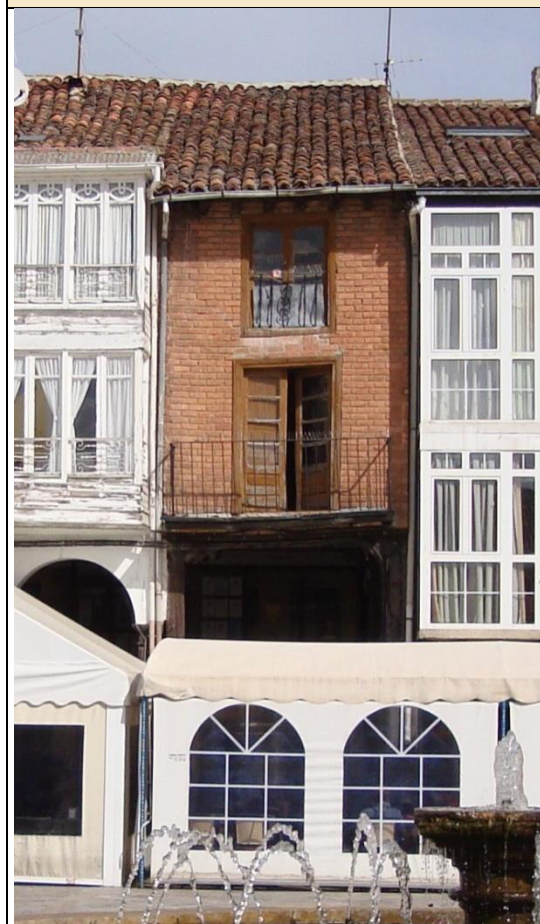
Estrecha Edificación de cuatro alturas, con alto soportal de forjado revocado sostenido por dos grupos de pilares de madera, con zapatas de madera tallada.

El estado de conservación es deficiente en la actualidad y las carpinterías presentan un alto grado de deterioro.

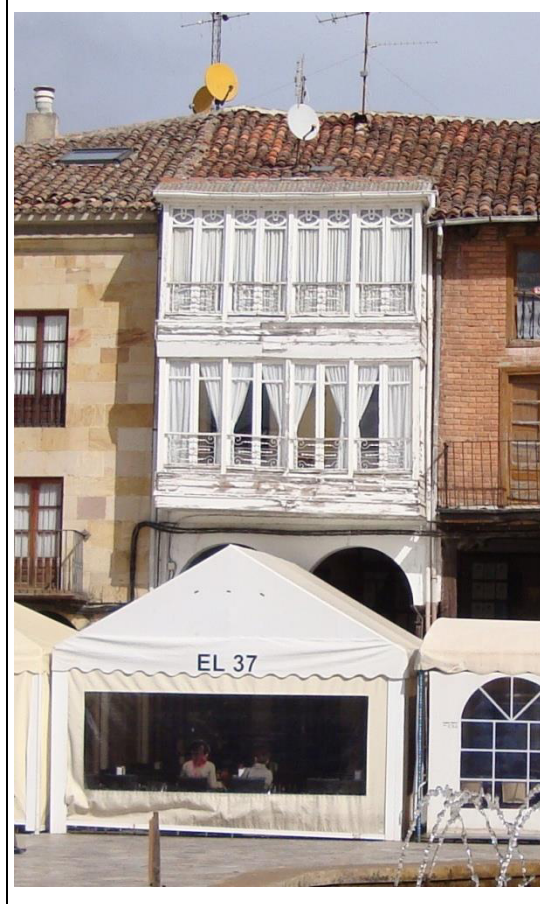
24-18

Edificación de cuatro alturas, con alto soportal que da cobijo a los dos pisos inferiores. El soportal, de forjado de madera revocada, se apoya en dos grupos de soportes, el interior con dos postes de madera y el exterior también con sendos pies de madera con las bases reforzadas con encofrado de hormigón y rematados en molduras que quieren representar impostas. El frente muestra dos arcos de yeso, colgados en el centro.

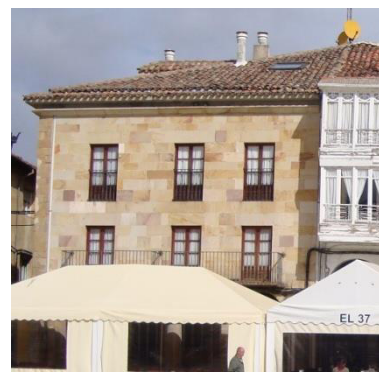
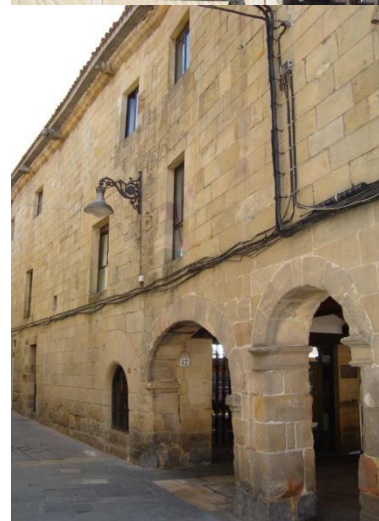
24-19

Casa conocida como de Los Siete Linajes, cuyo nombre es de origen incierto. Se ha supuesto que pueda obedecer a las siete gárgolas que coronan lo que hoy es su fachada lateral.

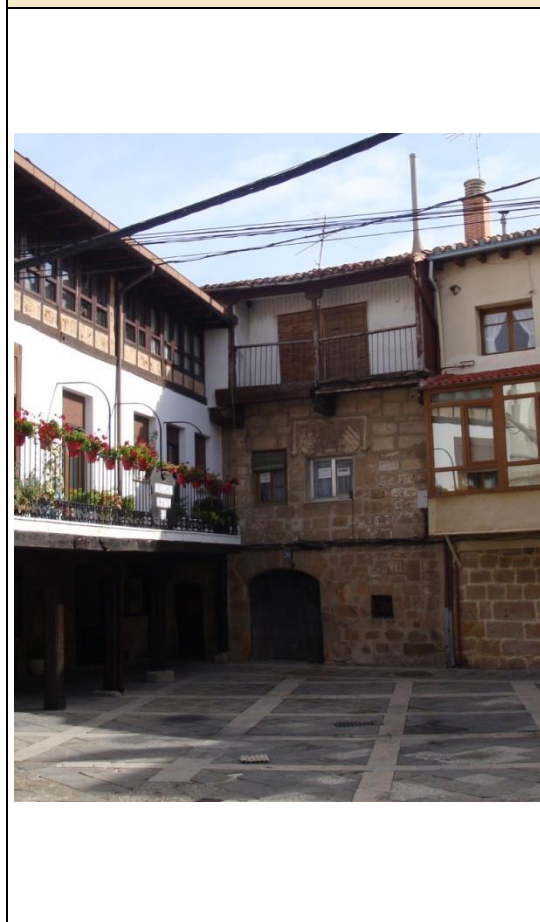
Pequeña edificación en rincón parcialmente oculta por la contigua hacia el norte. Actualmente muestra tres alturas, con los dos pisos inferiores de sillería.

Eliminar el cableado y caja eléctrica que recorre la fachada, así como la carpintería de aluminio.

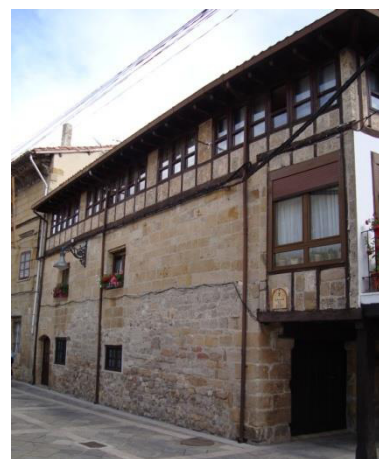
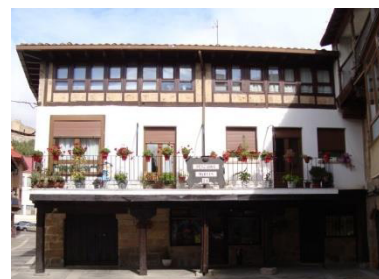
24-30

Edificación popular, de tres alturas, con fachada en esquina, hacia el sur y oeste, a la calle Calleja. Está restaurada, con soportales mirando hacia el sur y totalmente recto el lado que mira a poniente. En este último paño encontramos un acceso a través de un pequeño arco escarzano y dos ventanas modernas con marco de madera, todo ello entre paramento de mampuesto. El primer piso ya es de sillería con dos ventanas cuadradas, seguramente originales pero reformadas, especialmente la de la izquierda. El segundo piso, sobre durmiente de madera, se hace a base de entramado de madera y toba, con ventanales corridos, siguiendo el esquema constructivo original -aunque entonces debió ser un piso ciego- pero totalmente rehecho en tiempos recientes. Alero de madera, moderno. Esta fachada, en el lado que mira hacia el sur, tiene soportal con cinco postes de madera, con puerta original de jambas de aristas molduradas, rematadas en canes que sostienen cargadero de madera. El resto de los huecos -puertas y ventanas-, abiertos en el primitivo muro de sillería, son modernos. El primer piso está revocado, con balcón corrido, volado, y huecos totalmente modernos. El segundo es de entramado y ventanales como los del lienzo oeste. El edificio, de carácter popular aunque con algunos vanos de cierta calidad, no muestra indicios cronológicos claros, aunque es muy posible que su construcción pueda remontarse al siglo XVI.

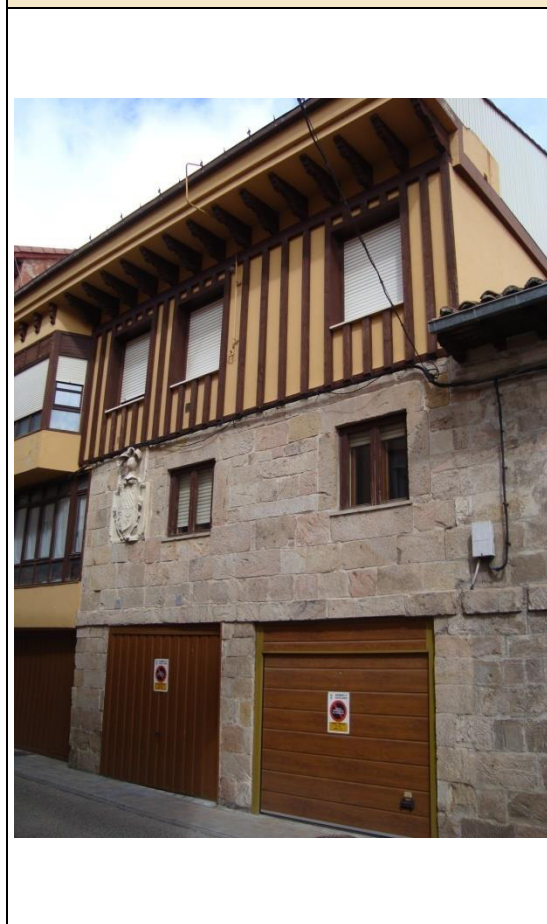
Edificación de moderna construcción que aprovecha parcialmente parte de una casona antigua, que en origen formaba, con la actual parcela 25-04, un mismo edificio.

Eliminar el cableado eléctrico de la fachada.

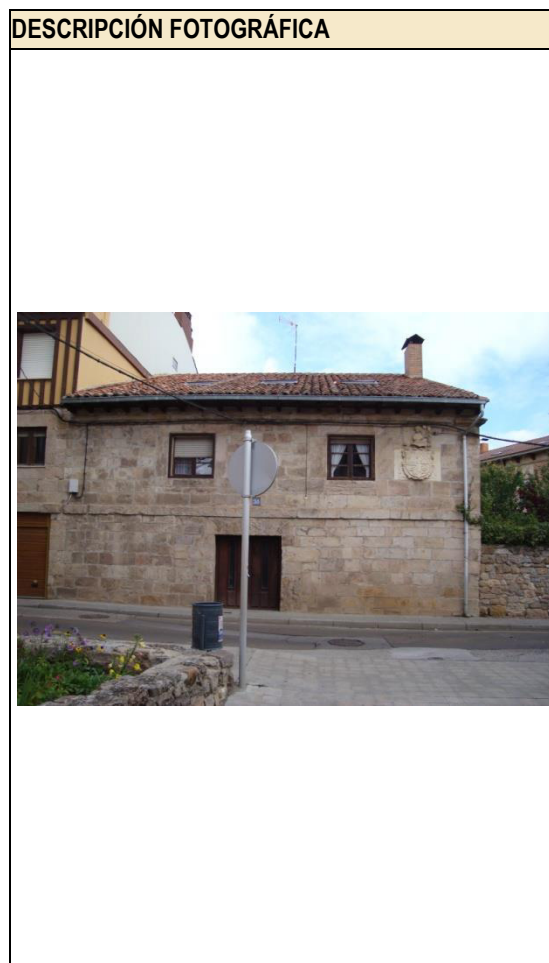
Edificación de dos alturas con fachada de sillería. Originalmente formaba un mismo edificio con la vivienda contigua (parcela 25-03), que presenta el mismo escudo.

Eliminar el cableado eléctrico de la fachada.

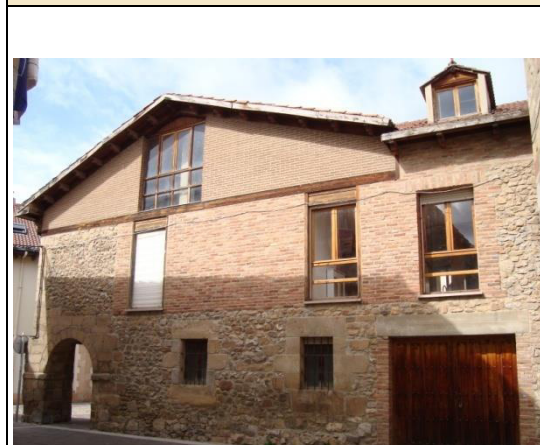
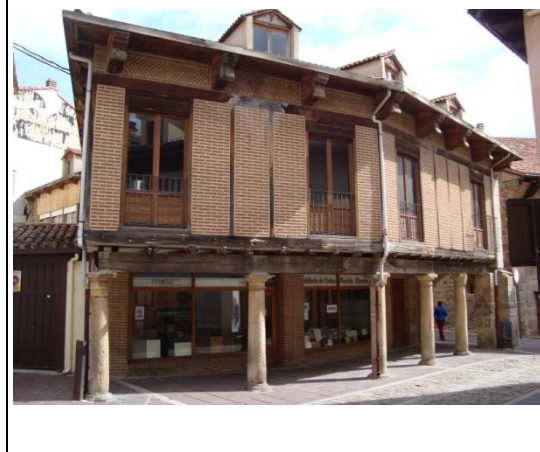
Edificación totalmente reconstruida con criterios historicistas, conservando algunos elementos originales.

Huidobro dice que la planta superior de la vivienda estaba revocada y que el escudo de la columna, aunque desfigurado, dejaba ver escaques y una flor de lis, aunque a nosotros nos da la impresión de ser partido, averiguándose tal vez la figura de un castillo. Asimismo señala ese autor cómo en otra columna hubo otro escudo, que ya entonces se guardaba en el interior de la vivienda. Debía estar integrado en un capitel, según todavía hoy parece intuirse en la rotura de uno de ellos.

Se rectificará el trazado sinuoso de las bajantes en fachada, especialmente la que afecta al escudo existente, de modo que no impida su contemplación.

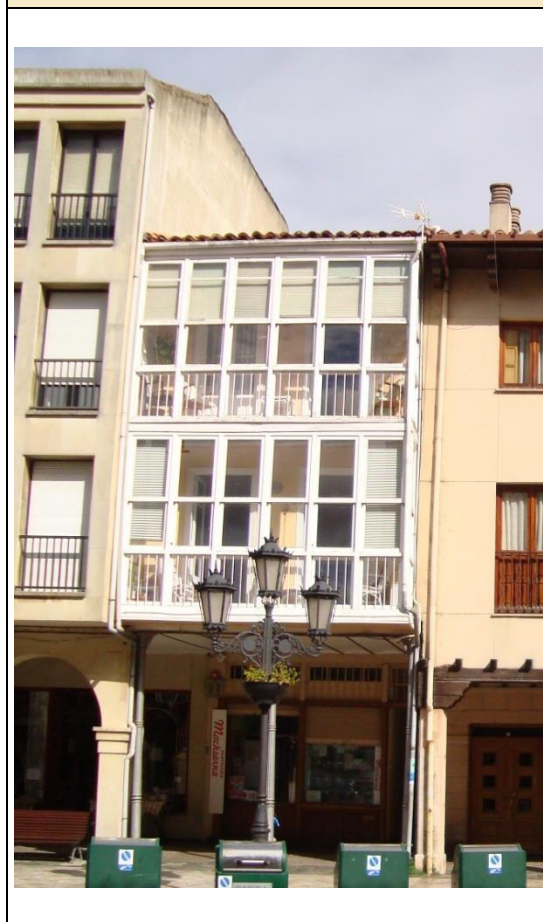
Edificio de tres plantas, con soportal de estructura metálica sostenida por tres columnitas de hierro fundido sobre basas prismáticas de piedra. La fachada inferior es un amplio escaparate de madera y puerta de acceso a la vivienda. Las dos plantas superiores se cubren en fachada con miradores de estructura de madera. Debíó ser edificado hacia el segundo cuarto del siglo XX.

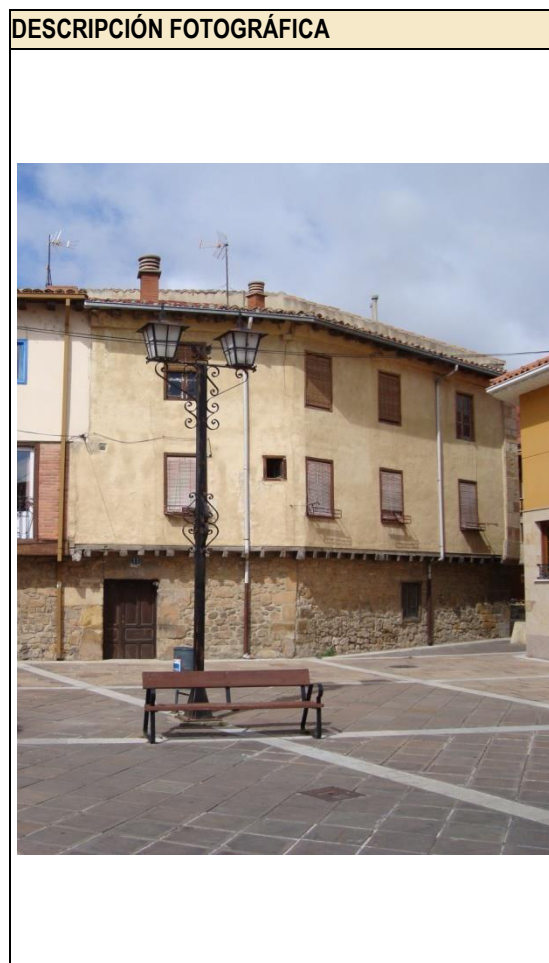
Parcela que forma parte de una pequeña manzana que originalmente debió ser vivienda única, evidente por la continuidad de los muros, aunque repartida hoy en tres propiedades: 30-01, 02 y 03. Lo que ahora nos ocupa formaba parte de la fachada principal de la primitiva vivienda. Tiene planta trapezoidal, casi triangular, con una fachada principal alargada, que da un quiebro además de un pequeño sector de muro mirando al norte, contiguo a la parcela 30-03.

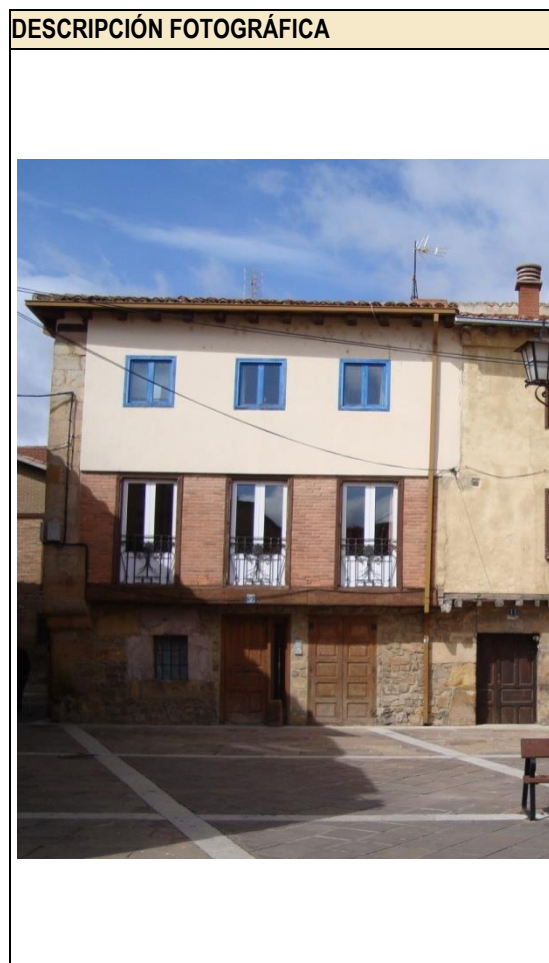
Parcela que forma parte de una pequeña manzana que originalmente debió ser vivienda única, evidente por la continuidad de los muros, aunque repartida hoy en tres propiedades: 30-01, 02 y 03. Lo que ahora nos ocupa formaba parte de la fachada principal de la primitiva vivienda.

**IMPACTOS NEGATIVOS A ELIMINAR**  
 Eliminar el color azul de la carpintería de madera de planta segunda, y el cableado sobre fachada.

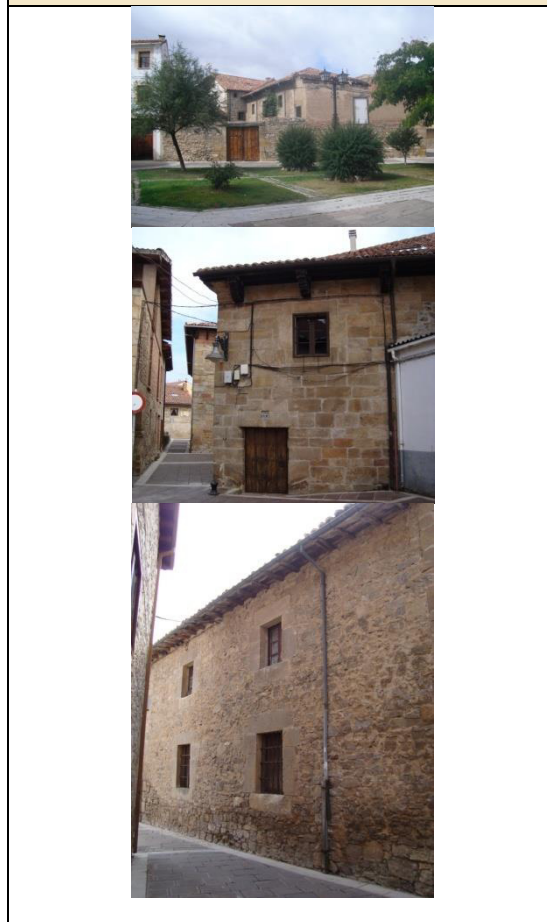
Edificación en esquina, de planta trapezoidal, con tres fachadas. La principal, que mira a la calle Maricadilla, está en gran parte enmascarada por otros edificios modernos adosados. Es de sillería, aunque en uno de los extremos aflora la mampostería, precisamente allí donde el lienzo empieza a ocultarse entre las viviendas contiguas. La planta baja presenta puerta adintelada, sin más vanos visibles. La planta superior tiene dos ventanas originales, de tamaño desigual, la más pequeña con reja. Se corona con alero de grandes canes de madera tallada, de factura original, con la esquina reforzada por un machón de sillería.

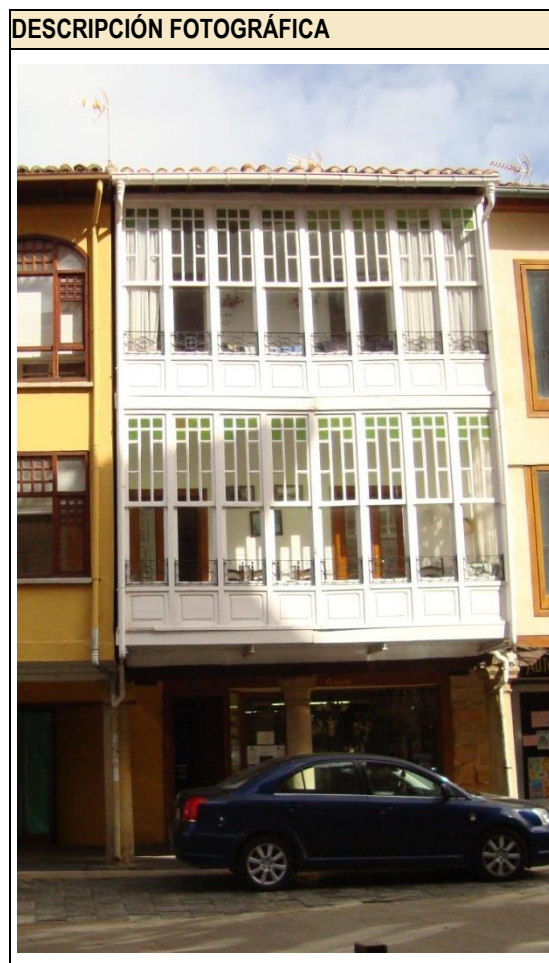
Edificación de tres plantas, con soportal de forjado revocado sostenido por tres columnas de piedra, de basas seguramente ocultas por el pavimento actual, fustes lisos y capiteles toscanos, sosteniéndolo todo una viga de madera. Las columnas de los extremos son compartidas con los edificios colindantes, lo que da pie, entre otros motivos, a pensar que el conjunto forma parte de una antigua planificación.

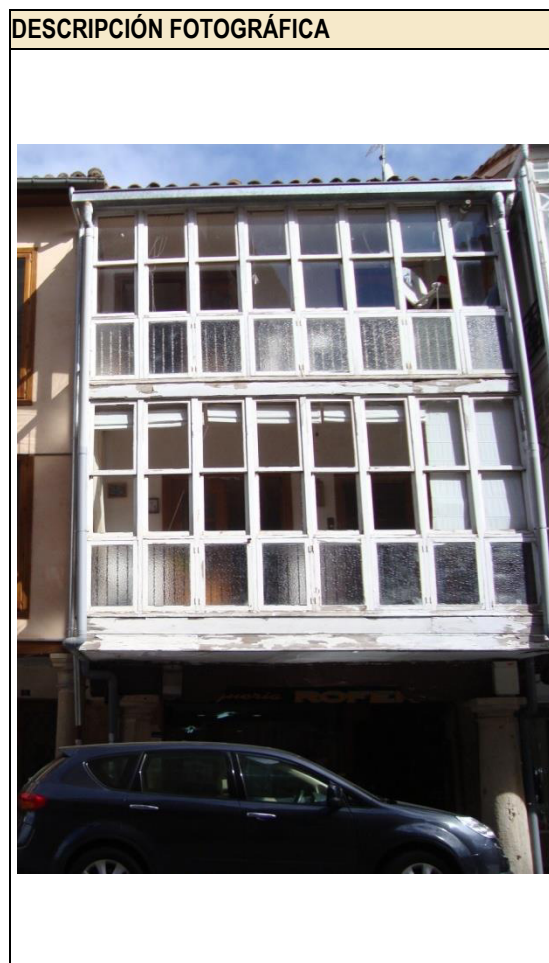
Edificación de tres plantas, con soportal de forjado revocado, sostenido por dos columnas de piedra. De basas ocultas seguramente bajo el actual pavimento, fustes lisos y capiteles toscanos bajo zapatas de madera y viga del mismo material.

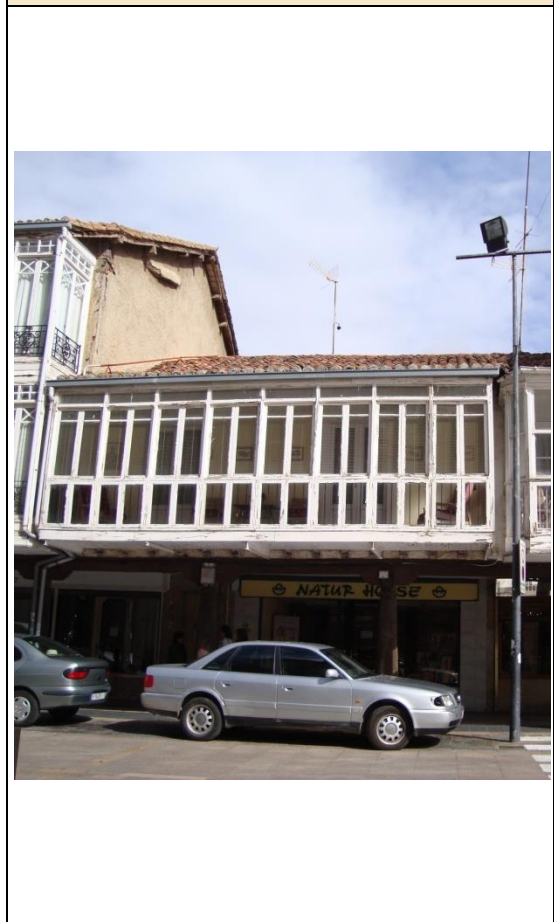
Edificación de dos plantas con soportal de forjado revocado. Sostenido por dos columnas de madera sobre basas de piedra que afloran parcialmente por encima del pavimento. Los fustes son cilíndricos, rematados en collarino y en vez de capiteles aparecen zapatas sosteniendo la viga sobre la que descansan las fachadas superiores.

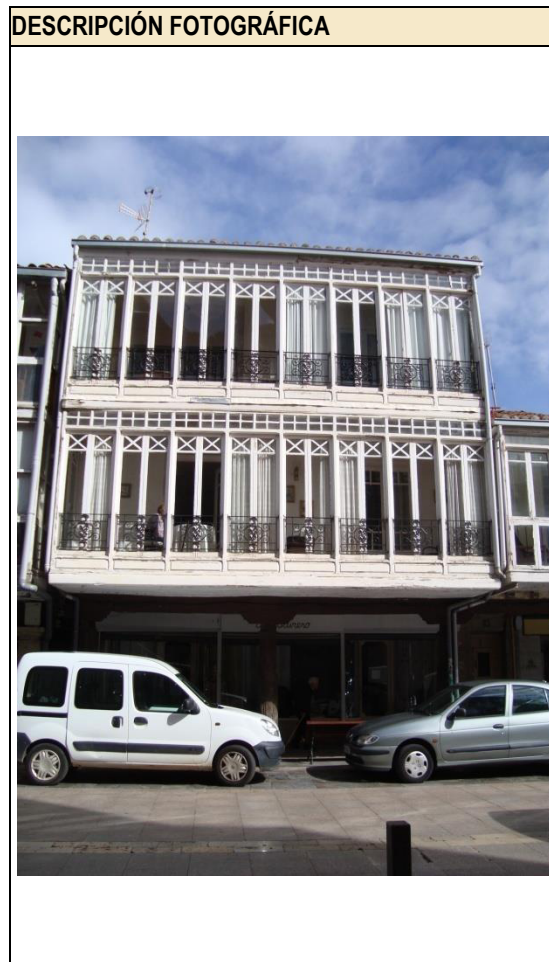
Edificación de tres plantas con soportal de forjado revocado. Sostenido por tres columnas de madera sobre basas de piedra que afloran parcialmente por encima del pavimento. Los fustes son cilíndricos, rematados en collarino y en vez de capiteles aparecen zapatas sosteniendo la viga sobre la que descansan las fachadas superiores.

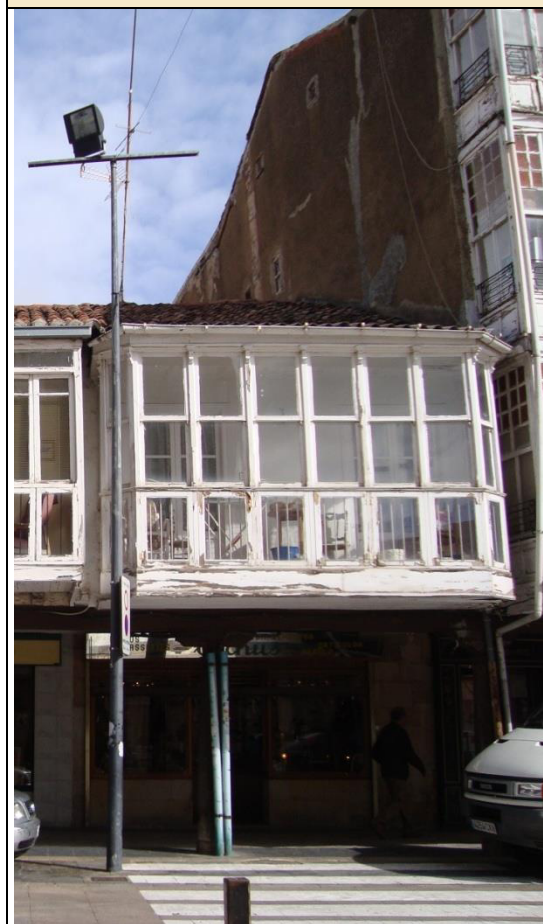
Edificación de dos plantas con soportal de forjado revocado, sostenido por dos columnas de madera –la de la derecha compartida con el edificio contiguo- sobre basas de piedra que afloran parcialmente por encima del pavimento. Los fustes son cilíndricos, rematados en collarino y en vez de capiteles aparecen zapatas sosteniendo la viga sobre la que descansan las fachadas superiores.

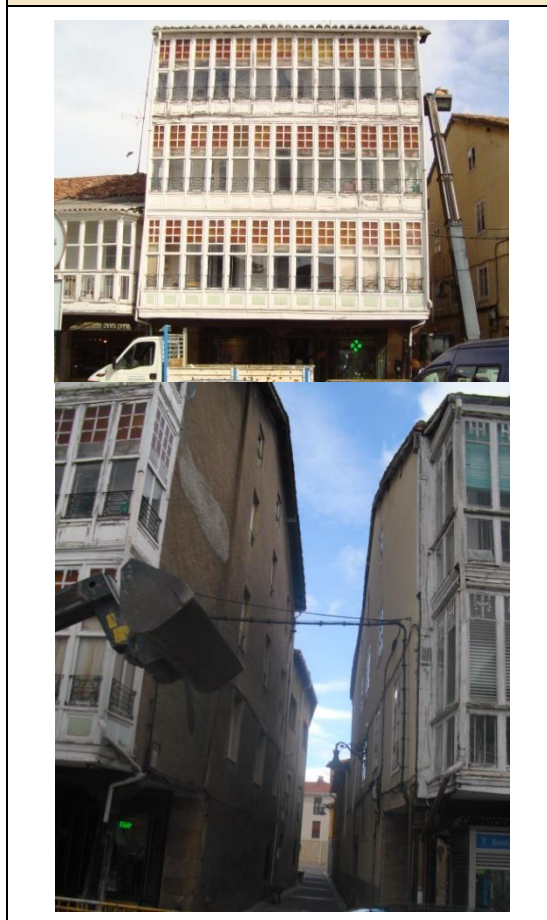
Edificación en esquina, de cuatro plantas con soportal de forjado revocado, sostenido por tres columnas de madera -la de la izquierda compartida con el edificio contiguo- sobre basas de piedra que afloran parcialmente por encima del pavimento, aunque las dos de la derecha son distintas al resto y seguramente renovadas con posterioridad. Los fustes son cilíndricos, rematados en collarino y en vez de capiteles aparecen zapatas sosteniendo la viga sobre la que descansan las fachadas superiores.

Conserva esta vivienda, algo deteriorado, su mirador de tres pisos a la calle Matías Barrio y Mier. Se recomienda restaurar y pintar el mirador. La planta baja y primera se encuentran bastante reformadas aunque se conserva la escalera. La altura prevista para esta edificación es de tres alturas para crear una imagen unitaria en las fachadas de la Plaza de España y eliminar las medianeras existentes, manteniendo la altura de cornisa.

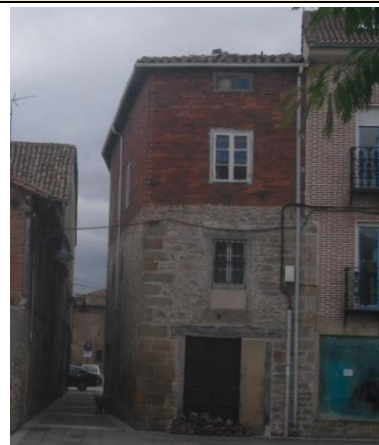
Edificación en esquina, con fachadas a la calleja de San Lorenzo (la más larga) y a la plaza del mismo nombre. Tiene tres plantas y un bajocubierta o desván.

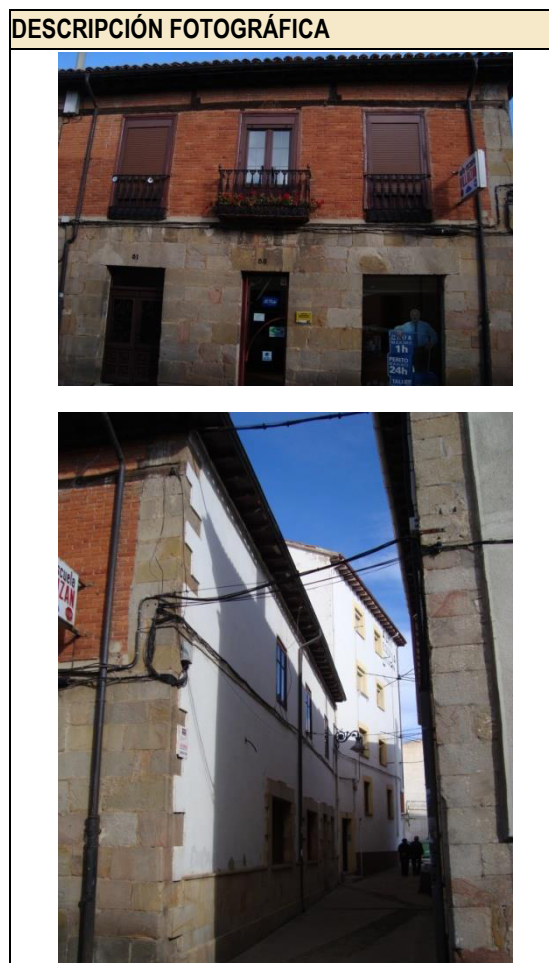
Edificación de dos alturas, en esquina. La fachada principal, que da a Barrio y Mier, presenta una planta baja de sillería arenisca, con tres puertas adinteladas, la central convertida en puerta tras la última reforma. La fachada de la planta superior es de ladrillo macizo, con tres balcones, los laterales con antepecho de reja rasante y la central volada, todas muy decoradas. Sobre el dintel de los balcones se dispone un durmiente de madera sobre el que descansan dos cortos pies derechos, reforzados de ladrillo, que sostienen el durmiente de la cubierta, con alero de cabezuelas de madera sin tallar.

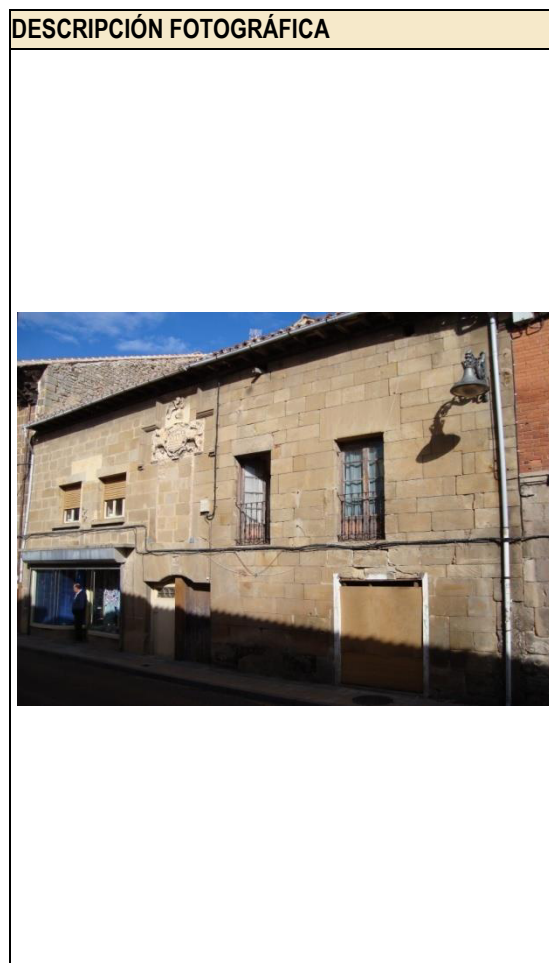
Actualmente se trata de dos viviendas distintas pero en origen era una sola edificación. Cuenta con dos alturas, con fachada de sillería arenisca que debió organizarse primitivamente con el siguiente esquema: en el piso bajo portada con arco de medio punto de grandes dovelas, tal vez acompañada de algún otro vano, hoy no reconocible. El piso alto tenía balcón central, en cuyo dintel campeaba el escudo de la familia, y dos ventanas más, adinteladas y cuadradas.

Eliminar las cajas de acometida del suministro eléctrico y el cableado que recorre la fachada, la carpintería de aluminio del local de planta baja y la caja de la reja de cierre del escaparate. Suprimir el hueco de planta baja y abrir de nuevo el hueco en planta primera que parecía estar bajo el escudo.

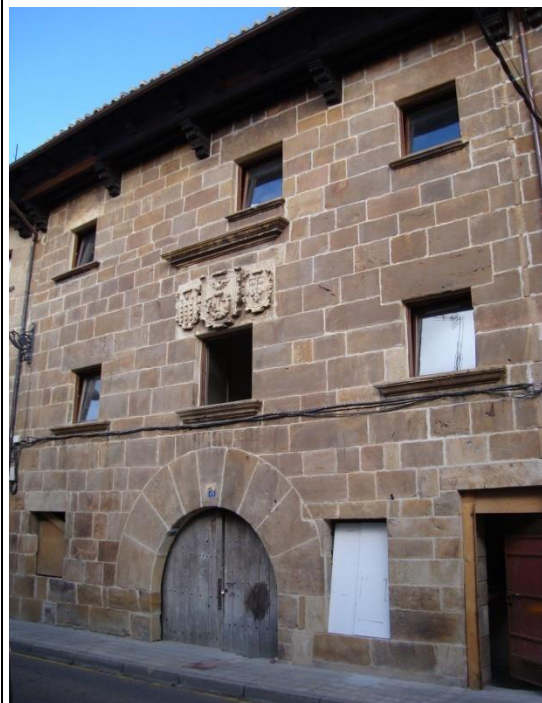
Fachada de sillería arenisca con tres alturas. La inferior conserva la portada original con arco de medio punto de grandes dovelas, pero en ambos extremos de la fachada se han abierto huecos modernos: ventanas en el lado izquierdo y puerta con escaparate en el derecho.

Eliminar las cajas de acometida del suministro eléctrico y el cableado que recorre la fachada. Suprimir el hueco de planta baja

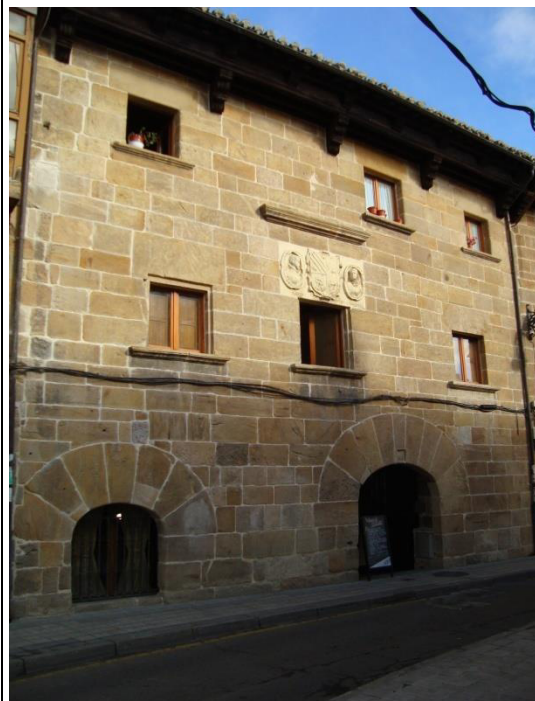
Casona de tres alturas. De sillería arenisca, cuya fachada se mantiene tal cual fue construida en el siglo XVI.

Eliminar las cajas de acometida del suministro eléctrico y el cableado que recorre la fachada.
