**PLAN ESPECIAL DE PROTECCIÓN DEL CONJUNTO HISTÓRICO  
DE LA VILLA DE AGUILAR DE CAMPOO (PALENCIA)**

**DN-CT**  
Documentación Normativa  
**CATÁLOGO**

# PLAN ESPECIAL DE PROTECCIÓN DEL CONJUNTO HISTÓRICO DE LA VILLA DE AGUILAR DE CAMPOO

DOCUMENTACIÓN NORMATIVA

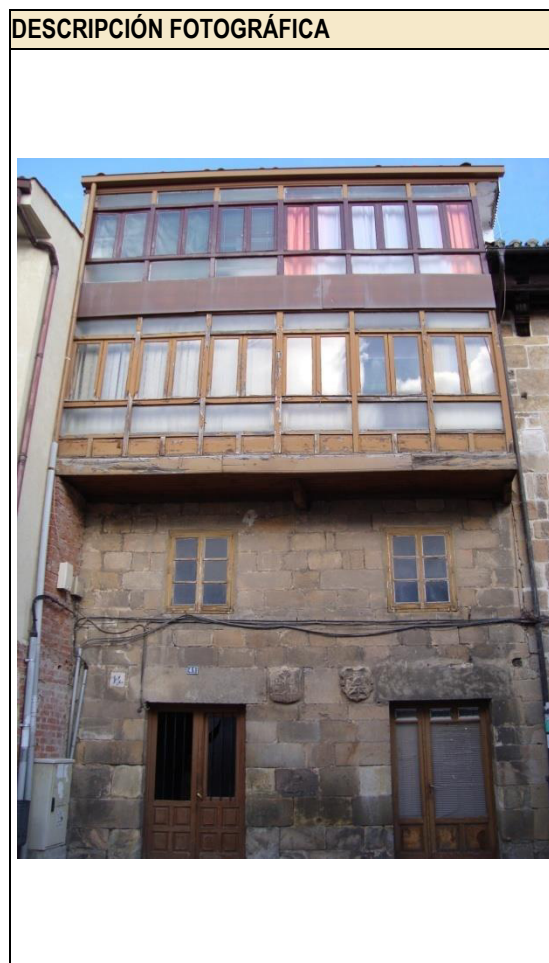
Edificación de cuatro alturas. Las dos inferiores de sillería y las otras dos completamente cubiertas por miradores.

| ESTADO ACTUAL | | CONSERVACIÓN | | | | OBSERVACIONES |
|---|---|---|---|---|---|---|
| FACHADA CARPINTERÍAS | CARPINTERÍA DE MADERA | | | X | | Pintada, Ventanas y mirador muy deteriorado. |

Edificio muy reformado tanto en planta baja como en fachada a la calle Barrio y Mier. Se recomienda una restauración y limpieza de la fachada, que se encuentra en la actualidad muy deteriorada. La altura prevista para esta edificación es de tres alturas para crear una imagen unitaria y eliminar las medianeras existentes.

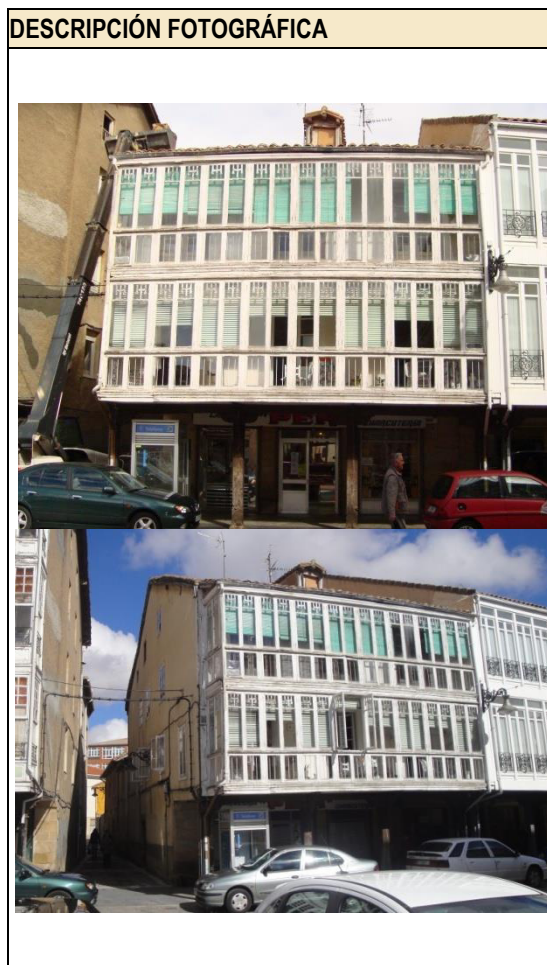
Edificación popular de tres alturas, la inferior precedida soportal sostenido por postes de madera y las superiores completamente cubiertas por mirador corrido de estructura de madera. Aparece en la cubierta un ventanal que ilumina la planta bajocubierta.

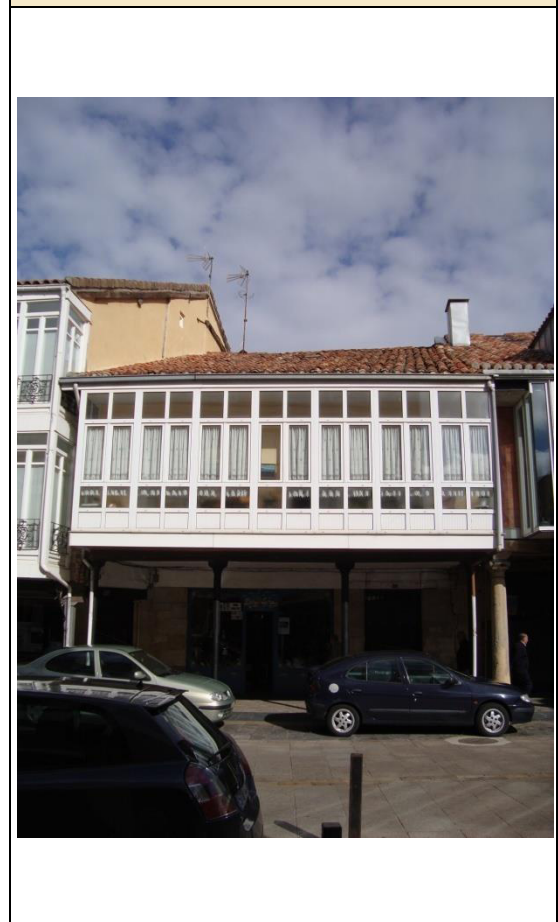
Edificación de dos plantas, con soportal de forjado revocado, sostenido por cuatro columnillas de hierro fundido.  
 La fachada bajo el soportal tiene macizos de sillería, con amplio escaparate y puerta de acceso a la vivienda.  
 La planta superior se cubre con mirador.  
 La cronología del conjunto se puede cifrar en torno al primer tercio del siglo XX.

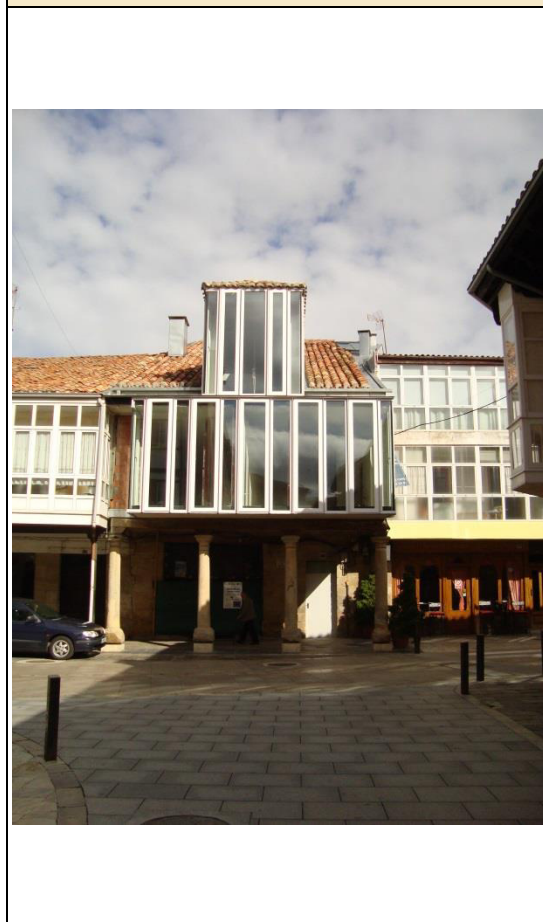
Edificación de dos alturas. La planta baja está precedida por un soportal sostenido por cuatro columnas de piedra arenisca. La fachada de la planta primera se encuentra cubierta totalmente por un mirador corrido con acabado metálico en color blanco, que se prolonga en su parte superior en un amplio ventanal que ilumina el bajocubierta. La planta baja, cuya fachada es de piedra de sillería, está ocupada en la mayor parte de su superficie por la denominada "Ermita de N<sup>a</sup> Sra. del Portazgo", una capilla de planta rectangular integrada en la planta baja de la vivienda, con acceso a través de portada adintelada con portón y verja de torneado barroco. Aunque se ha supuesto que pudiera ocupar el solar de una sinagoga judía, no hay evidencias claras. Según Huidobro, en ella se veneró una imagen en piedra de la Virgen, ubicada originalmente en la Puerta de Reinoso, de donde pasó a un oratorio público del Marqués de Portazgo, construido en el siglo XVI. En la puerta interna, una inscripción confirma esa titularidad. El oratorio sería reformado en el siglo siguiente. Tiene una pequeña cripta, utilizada hoy de almacén y prácticamente de acceso imposible. No queda nada del mobiliario que poseyó la ermita.

Las carpinterías del mirador situado en planta primera.

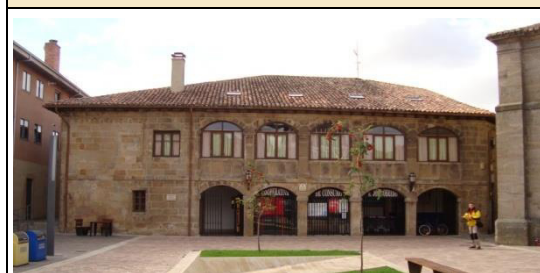
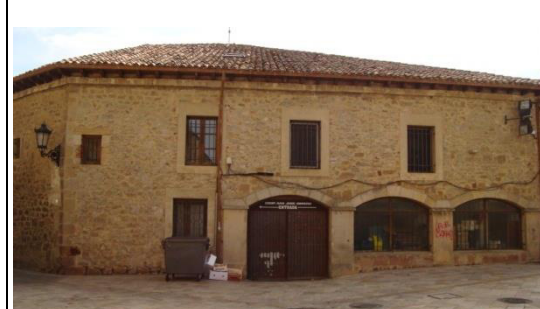
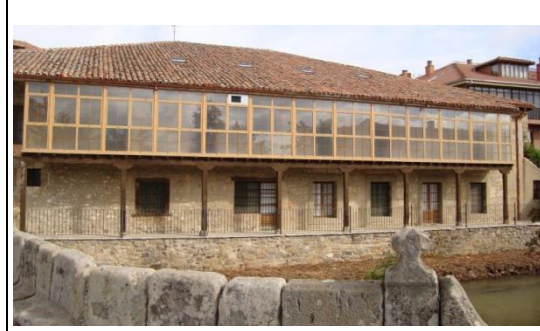
Gran edificio exento, de planta ligeramente rectangular, regular, con la esquina noroeste achaflanada. Tiene dos plantas, con fachada principal a la plaza de la Torrejona, dotada de soportal (hoy en día cerrado) que ocupa los 2/3 de la longitud de fachada, de cinco arcos rebajados sobre pilares monolíticos rematados en imposta plana. El forjado del soportal es de vigas de madera y la fachada cubierta por él está totalmente reformada hacia 1900, con amplios vanos para local comercial. A la izquierda del soportal aparece un sector de muro macizo, de sillaría, con ventana de reja no original. Un listel separa los dos pisos. El superior presenta una galería con el mismo número y tipo de arcos que el soportal, separados por pilares de grandes sillares, ahora con bases cuadrangulares coronados con antepechos de piedra. A la izquierda de la galería el muro tiene amplio ventanal moderno abierto en el muro de sillaría y otro original, cegado, con restos de un recero de moldura plana. El alero primitivo es de sillaría con moldura de gola y sobre él se alza el moderno, de cabezuelas de madera aplastada. El piso superior en su extremo oeste presenta un escudete, muy erosionado y sin timbrar, medio partido y cortado: 1º águila displayada, 2º árbol (o posiblemente tres, pues no está claro por la erosión), 3º: tres fajas. Corresponde al blason de la familia Soto y cremos que puede ser obra del siglo XV.

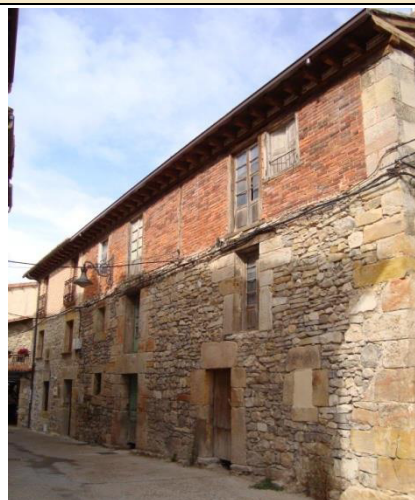
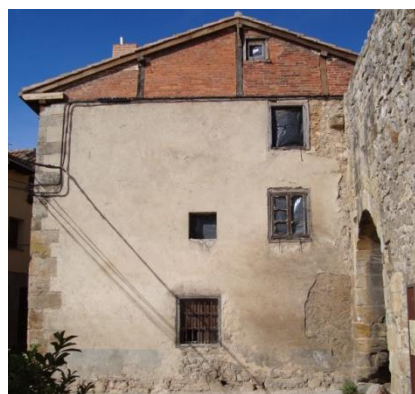
Edificación de tres plantas, que en origen debió formar una propiedad y una única vivienda con la vivienda colindante, a juzgar sobre todo por el alero que comparten.

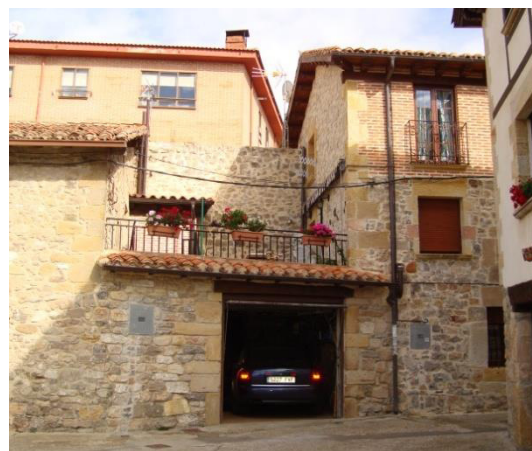
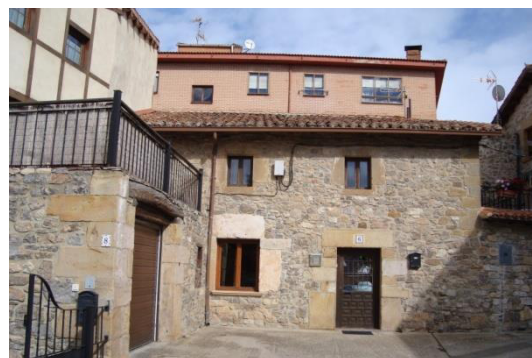
Pequeña edificación adosada extramuros a la muralla. Tiene fachada de mampostería con esquinual y vanos de sillería y consta de dos alturas. En la planta baja se abren puerta adintelada y ventana mientras que en la superior hay dos pequeñas ventanas. El alero es de cabezuelas de madera sin tallar, más bien simples maderos.

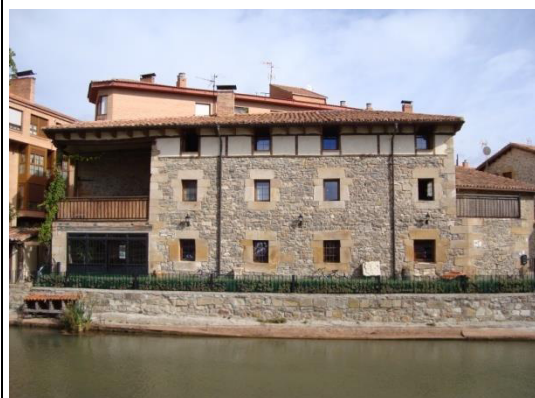
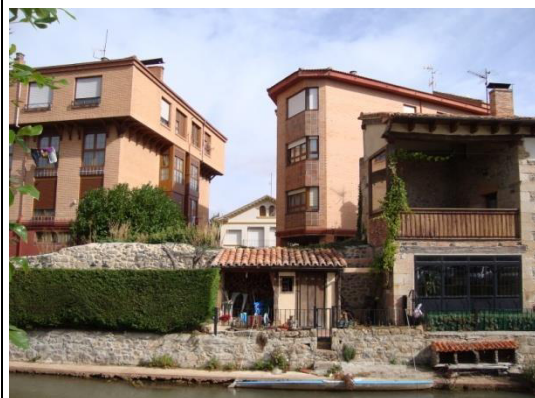
Edificación de tres alturas adosada a la muralla. Tiene fachada de mampostería con esquinual y vanos de sillería en planta baja y primera y enfoscado con entramado de madera en planta segunda.

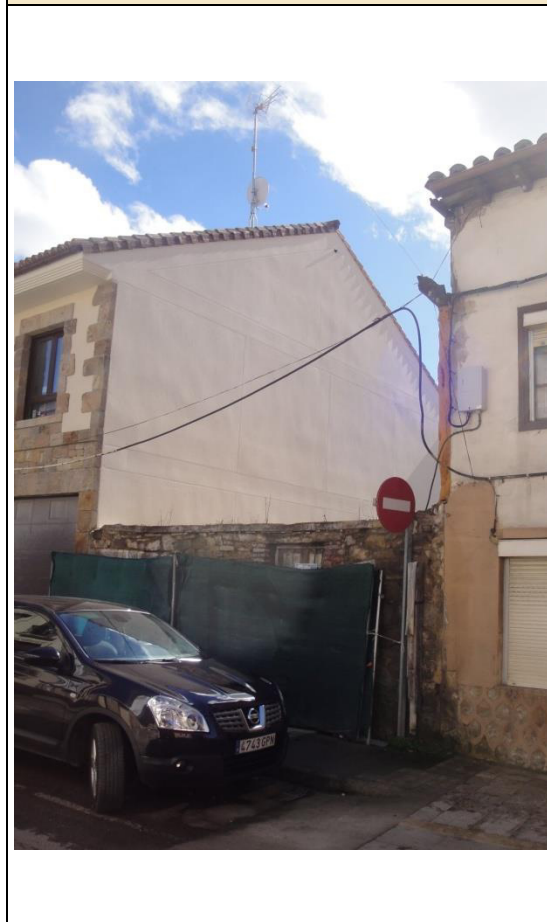
Edificación de dos plantas, que en origen debió formar una propiedad y única vivienda con la de la parcela 39-09. La fachada inferior de la que solo se conserva la fachada de mampostería vista, con puerta de jambas de sillería y cargadero de madera, y ventana igualmente con cargadero sobre jambas que combinan sillería, mampuesto y ladrillo, destruyendo una anterior de sillería.  
 La fachada superior estaba revocada y tenía amplio balcón volado, con dos puertas de acceso. El alero era de cabezuelas de madera sin trabajar.  
 La fecha de construcción estimada sería del siglo XIX.

El edificio ha sido derruido por el estado ruinoso en el que se encontraba. Se debe reconstruir la fachada.  
En la reconstrucción de la fachada no se permitirá una intervención mimética, se deberá establecer una reinterpretación del edificio anterior pero con un lenguaje actual.

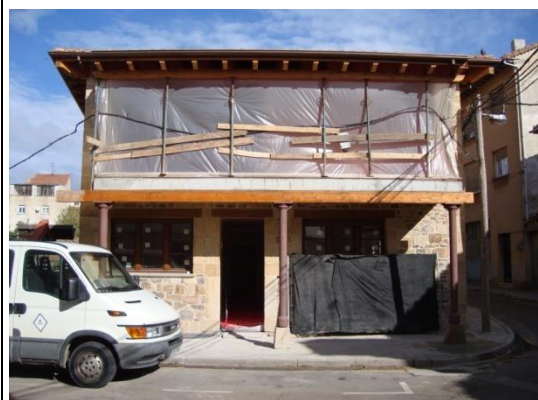
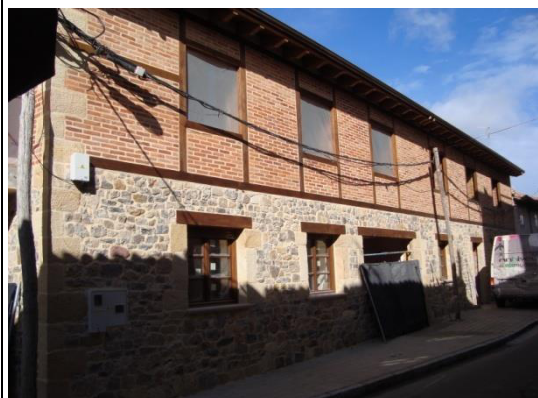
### DESCRIPCIÓN FOTOGRÁFICA

Edificación en esquina con la fachada principal mirando al sur. Tiene dos alturas, con soportal de forjado recubierto de tablilla, sostenido por tres columnillas de hierro fundido sobre bases de piedra.

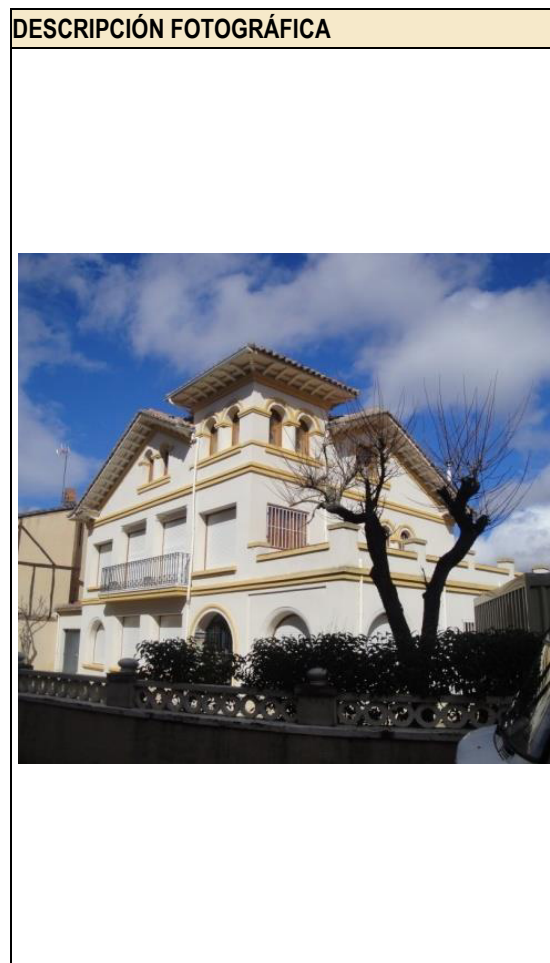
Edificación exenta, de tipo chalet, rodeada de pequeño jardín y cerca de obra. Se caracteriza por tener diversos volúmenes y un conjunto de vanos de distintas formas. Se articula en tres plantas, la inferior con puerta de acceso en arco de medio punto y cuatro ventanas, dos adinteladas y dos en arco de medio punto.

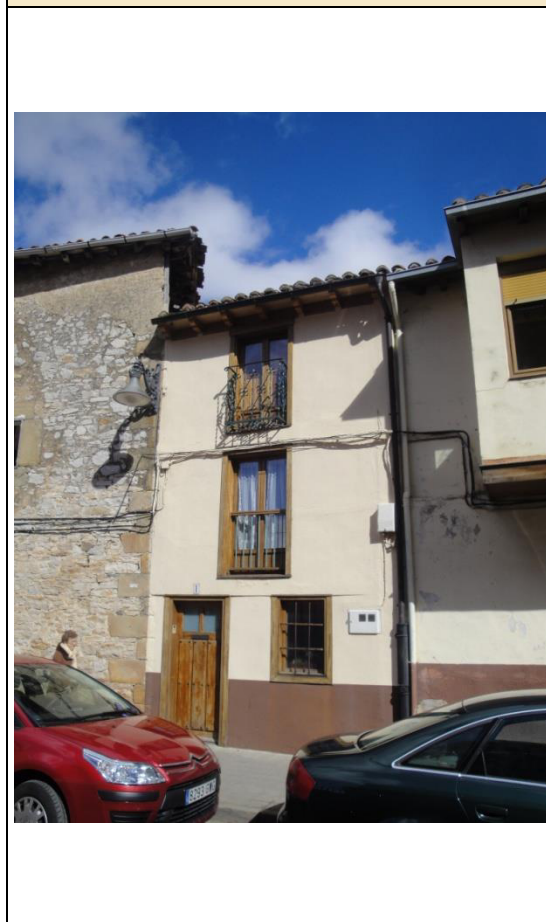
**DESCRIPCIÓN FOTOGRÁFICA**

Edificación popular, de estrecha fachada, con planta baja más dos. Se halla totalmente revocada, con puerta y ventana en la planta baja, ambas con recerco de madera; balcón de antepecho rasante en la primera y otro similar en la segunda, también los dos con recerco de madera. El alero es de cabezuelas de madera. Su construcción debió llevarse a cabo a fines del siglo XIX o comienzos del siglo XX.

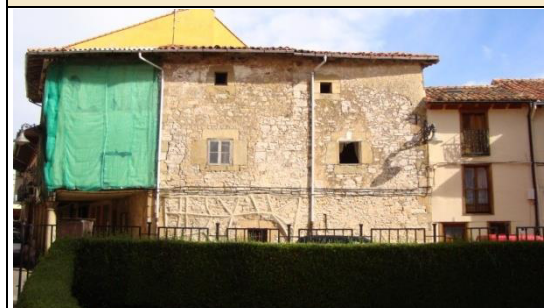
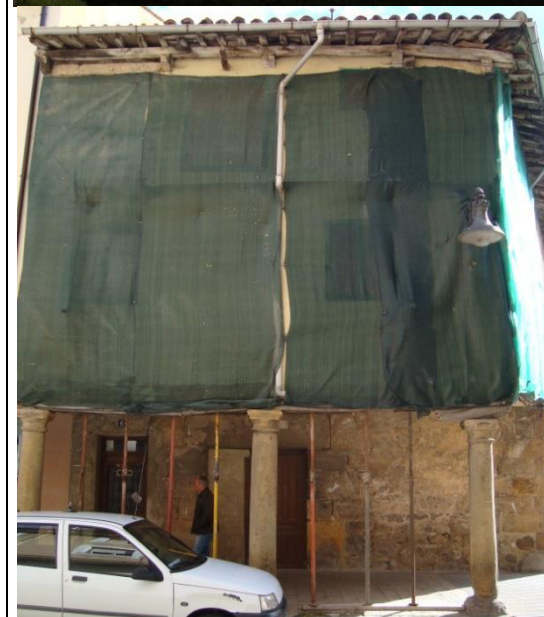
### DESCRIPCIÓN FOTOGRÁFICA

Edificación en esquina, de tres plantas, en realidad dos más desván. Tiene soportal en la fachada principal, de forjado revocado y sostenido por tres columnas, de fustes lisos y monolíticos y basas y capiteles toscanos, soportando un durmiente de madera sobre el capitel. La columna de la derecha tiene zapata de madera sobre el capitel. La fachada oculta bajo el soportal es de mampuesto, con esquinual y puerta principal de sillería. Ésta última es adintelada, con escudo tallado en el dintel, formado por un simple motivo heráldico sin timbrar: castillo flanqueado de dos lobos o perros empuñantes, sobre puente; del castillo asoma hombre armado de espada en la diestra, sosteniendo con la izquierda cabeza cortada. En el muro original se ha abierto otra puerta en época moderna. La primera planta está revocada con dos ventanas de recerco de madera. El segundo piso o desván vuela ligeramente y también está revocado con un bocarón y una ventanita. La fachada lateral presenta también tres plantas -baja, alta y desván- y está dividida en dos sectores; uno, el que se dispone sobre el soportal, revocado y macizo, parece traslucir un entramado de madera; el otro, con vanos y esquinas de sillería -incluso en la zona donde contacta con el sector revocado- es de mampuesto. En la planta baja presenta saetera de mampostería que parece original y ventana con reja de época posterior, hacia el siglo XIX. La primera planta tiene dos ventanas de sillería y la zona del desván, que parece estar hecha de más de una vez o con alguna reforma en sus muros, tiene otras dos ventanitas de sillares. El alero es de cabezuelas de madera sin tallar.

| ESTADO ACTUAL | | CONSERVACIÓN | | | | OBSERVACIONES |
|---|---|---|---|---|---|--|
| ESTRUCTURA | FORJADOS DE MADERA Y MURO DE CARGA | | | | | En reparación de viga de soportal. Columnas de arenisca muy deterioradas |
| FACHADA ACABADOS | SILLARES | | | X | | En cercos. Estado deficiente en soportal |
| | MAMPOSTERÍA CONCERTADA | | | | X | Gran abombamiento y grietas verticales con refuerzo de acero |

En la actualidad se encuentra en un estado muy deficiente. Será obra autorizable la sustitución parcial de la estructura interior de la edificación que se encuentra muy deteriorada. Se debe tener especial atención al mantenimiento de la fachada y el soportal.

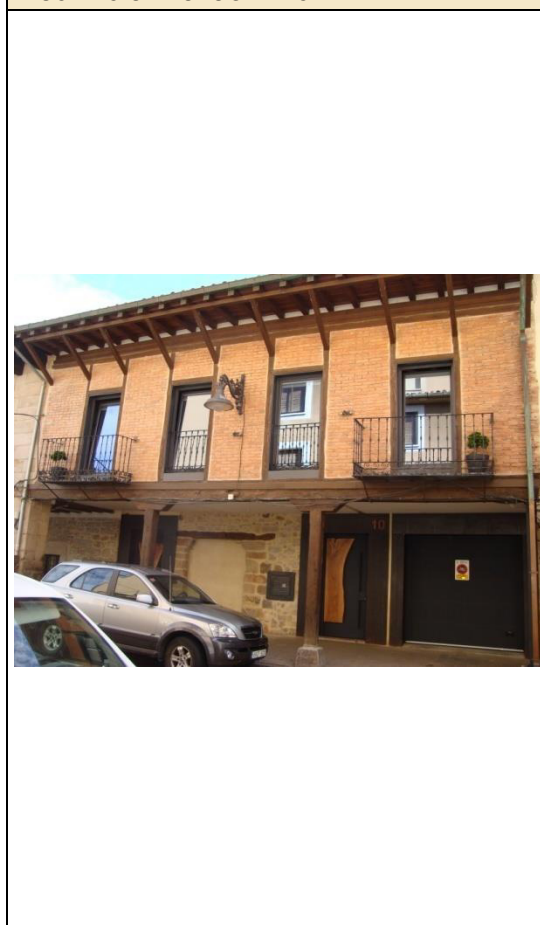
### DESCRIPCIÓN FOTOGRÁFICA

Edificación de dos plantas con soportal de forjado revocado que se apoya por un lado en la vivienda contigua por la izquierda (parcela 39-01) por otro en dos pilares de madera con basamentos de piedra y zapata y, por último, en un pilar de hierro dispuesto recientemente al haberse derribado la vivienda contigua por la derecha (parcela 39-22) donde también debía apoyar.

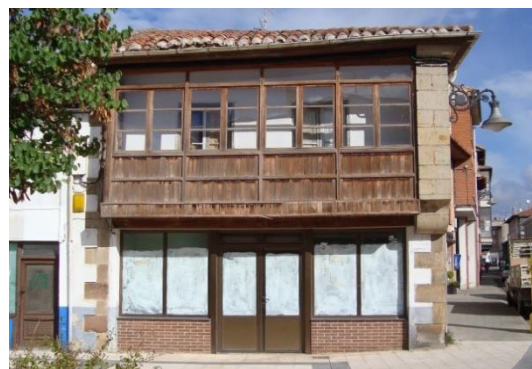
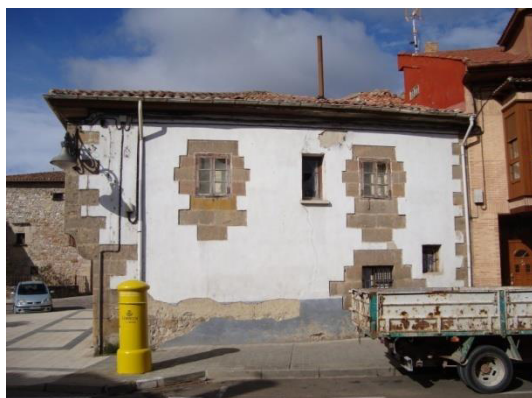
**DESCRIPCIÓN FOTOGRÁFICA**

Edificación en esquina, con dos plantas y fachadas revocadas presumiblemente de mampostería con esquinales y vanos de sillería. La fachada principal tiene la planta baja completamente ocupada por escaparates de local comercial. La superior se cubre con mirador volado, de estructura de madera, delimitado en el lado izquierdo por un machón cortafuegos, de sillería sobre ménsula de gola y rematado a la altura del alero en moldura también de gola.

| ESTADO ACTUAL | | CONSERVACIÓN | | | | OBSERVACIONES |
|---|---|---|---|---|---|---|
| FACHADA CARPINTERÍAS | CARPINTERÍA DE MADERA | | | X | | Deficiente en ventanas y mirador |

Planta baja totalmente modificada para adecuarse a su nuevo uso. Se abren huecos también en la planta superior. Acabado exterior con mortero y recercado con sillares, los huecos que se recomienda conservar. La fachada requiere obras de conservación. Se debe dar solución al escaparate de la planta baja, tanto en la distribución de sus huecos como en los materiales utilizados. El elemento más deteriorado de toda la parcela es el mirador.

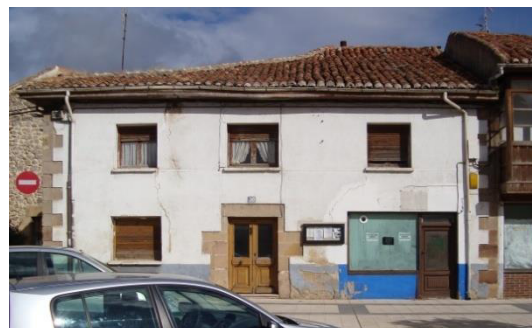
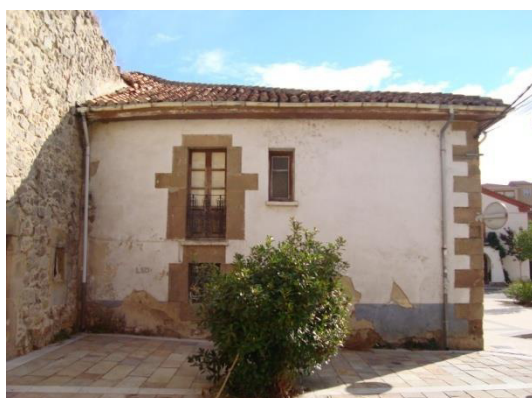
**DESCRIPCIÓN FOTOGRÁFICA**

Edificación de dos alturas, en esquina, totalmente revocada, aunque presumiblemente construida a base de mampuesto, con esquinales y vanos originales de sillería vista.

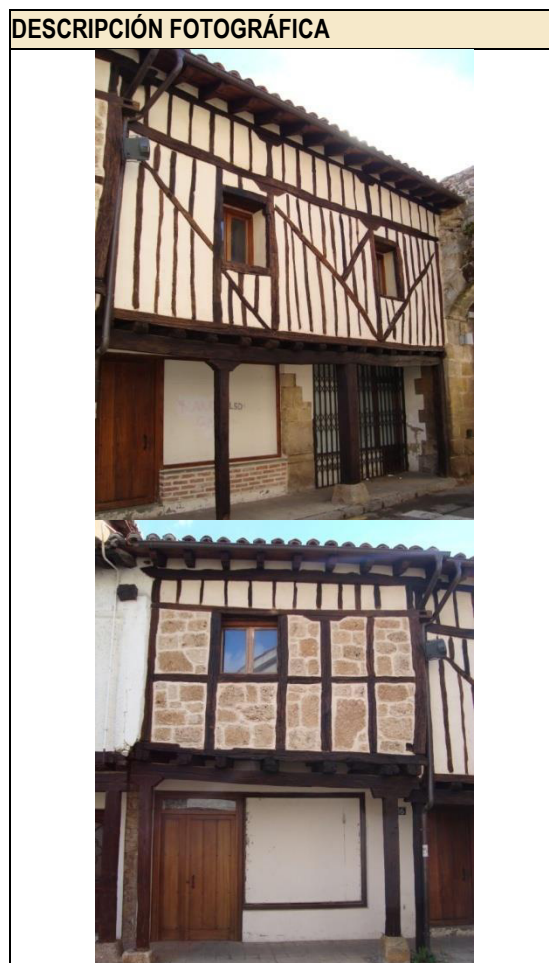
Forma, junto con las edificaciones de las parcelas 40-22 y 40-23, un tramo de viviendas particulares con soportal corrido que contacta con la puerta de la muralla denominada Puerta de la Tobalina.

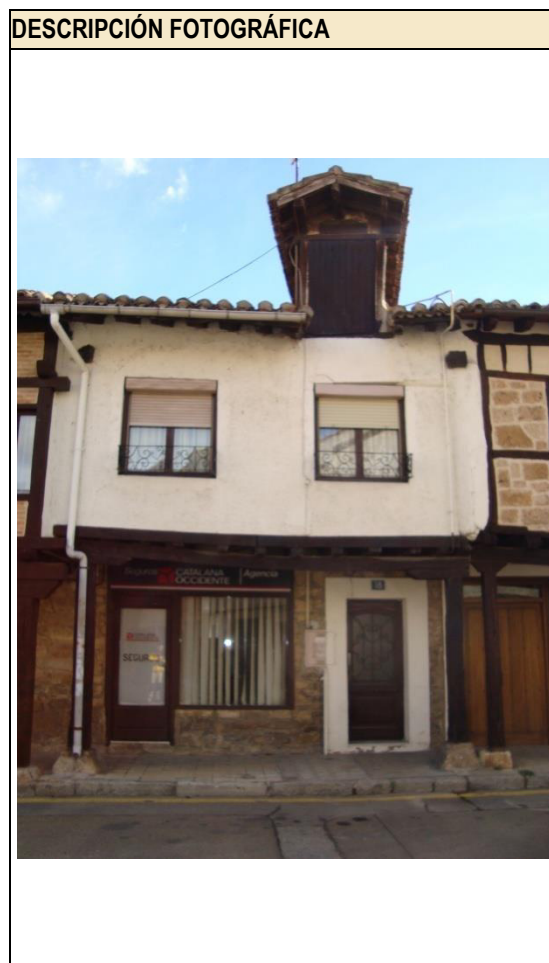
Forma, junto con las edificaciones de las parcelas 40-21 y 40-23 un tramo de viviendas particulares con soportal corrido que contacta con la puerta de la muralla denominada Puerta de la Tobalina.

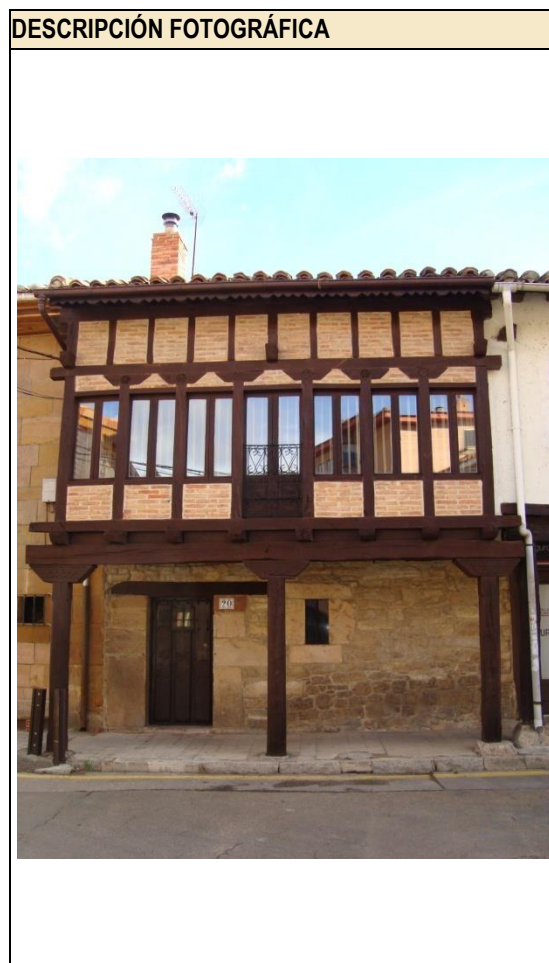
Forma, junto con las edificaciones de las parcelas 40-21 y 40-22, un tramo de viviendas particulares con soportal corrido que contacta con la puerta de la muralla denominada Puerta de la Tobalina.

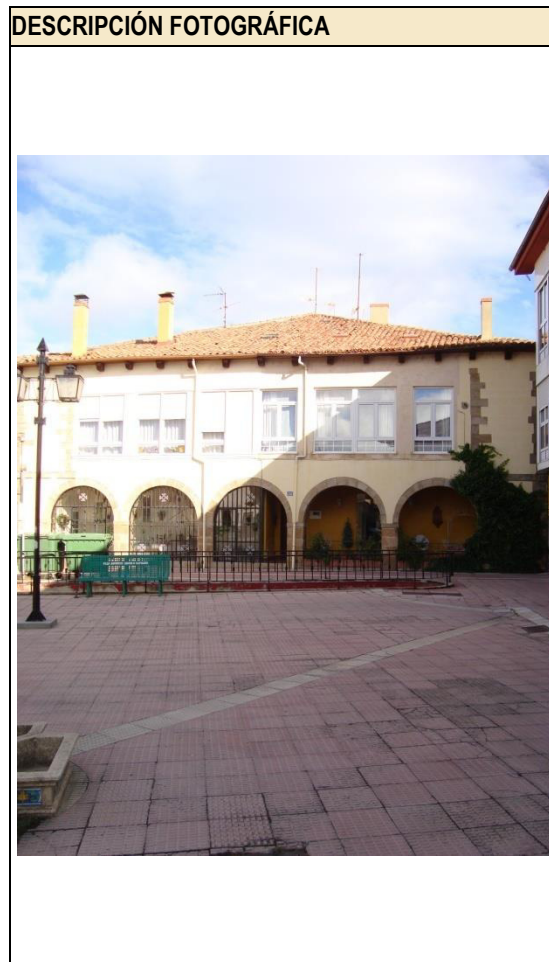
En origen una sola edificación, formada hoy por tres parcelas. Se sitúa en esquina, con fachada principal a la calle Tobalina y es de dos plantas. Está revocada, con esquinales y vanos de sillería vista.

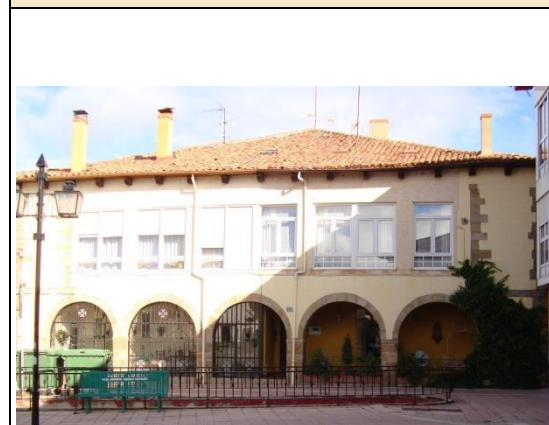
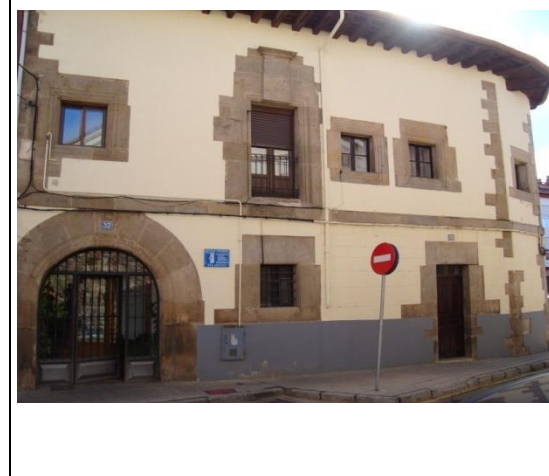
**DESCRIPCIÓN FOTOGRÁFICA**

En origen una sola edificación, formada hoy por tres parcelas. Se sitúa en esquina, con fachada principal a la calle Tobalina y es de dos plantas. Está revocada, con esquinales y vanos de sillería vista.

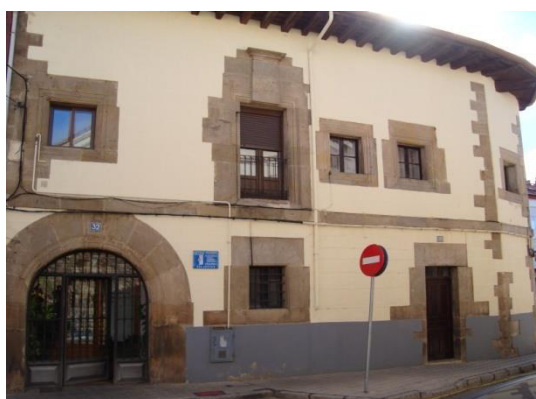
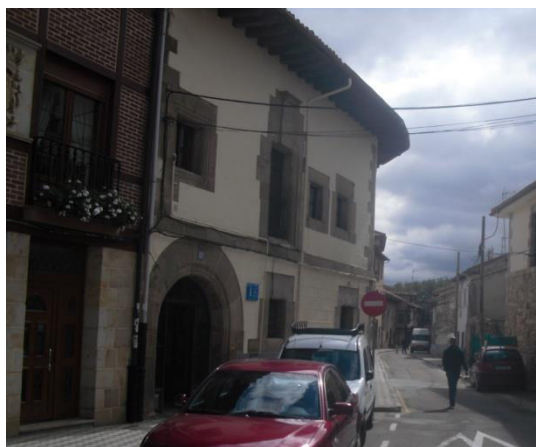
### DESCRIPCIÓN FOTOGRÁFICA

En origen una sola edificación, formada hoy por tres parcelas. Se sitúa en esquina, con fachada principal a la calle Tobalina y es de dos plantas. Está revocada con esquinales y vanos de sillería vista.

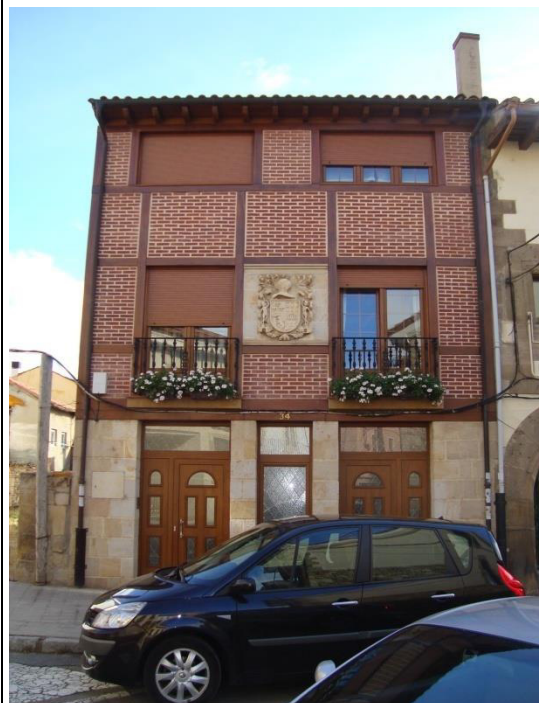
### DESCRIPCIÓN FOTOGRÁFICA

Edificación de tres plantas, totalmente modernizada en fachada. De ahí la dificultad de establecer tipos constructivos y posibles fechas.

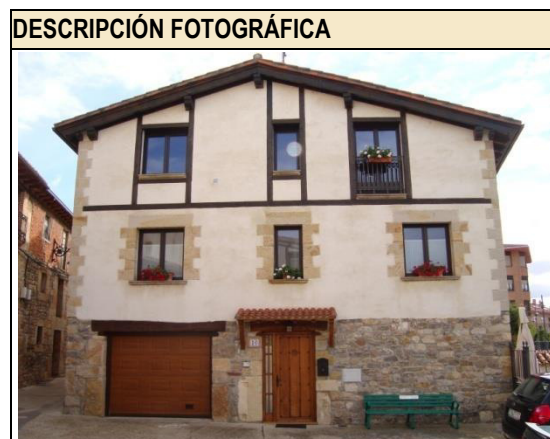
Edificación popular, en esquina, con la actual fachada principal, en hastial, mirando a poniente. Tiene en ésta dos plantas más desván, la planta baja de mampostería de piedra y las plantas primera y segunda revocadas. En la planta baja se abre un portón con jambas y cargadero de madera, así como una puerta en zona central. En primera y segunda planta tiene tres ventanas con el mismo ritmo compositivo. La segunda planta presenta entramado de madera que marca el ritmo de los huecos de fachada.

La fecha de su construcción parece un tanto compleja. Creemos que la actual fachada principal está totalmente renovada, de ahí que no se correspondan las alturas de las plantas con las del lateral norte. Los mismo ocurre con la fachada sur, cuya organización está más de acuerdo con aquella. En resumen, es muy posible que el lienzo septentrional y el muro inferior de la principal, seguramente lo único que queda de la antigua vivienda, puedan remontarse al siglo XVII, mientras que el resto sería una reconstrucción incluso de la primera mitad del siglo XX.
