**PLAN ESPECIAL DE PROTECCIÓN DEL CONJUNTO HISTÓRICO
DE LA VILLA DE AGUILAR DE CAMPOO (PALENCIA)**

APROBACIÓN **I**NICIAL

MARZO 2013

DN-CT
Documentación Normativa
CATÁLOGO

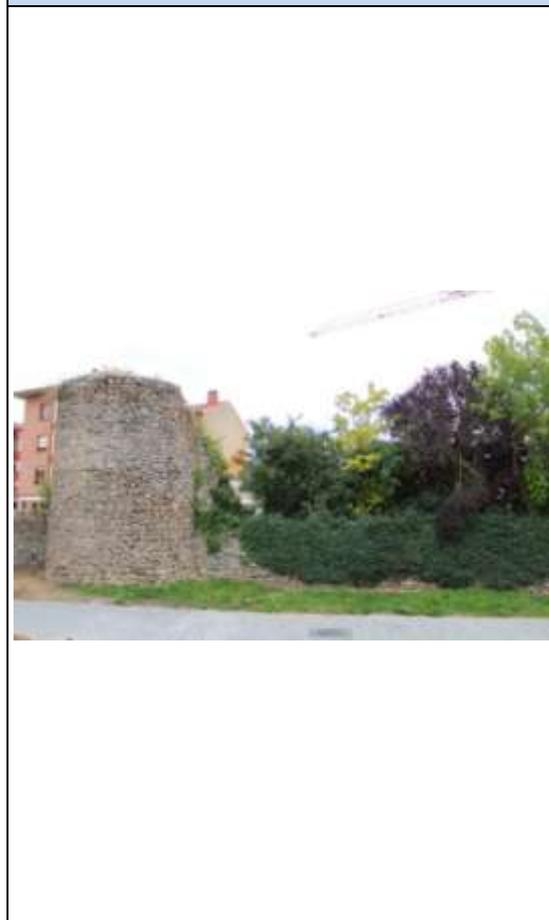
Sinuoso lienzo de aproximadamente 200 m. de longitud de desigual conservación, construido íntegramente en sillería caliza trabada con argamasa de cal y arena. Los cincuenta metros inmediatos a la puerta de la Barbacana apenas si pueden considerarse originales dadas las profundas transformaciones que han sufrido: rebaje de gran parte de su altura, reforma de paramentos, apertura de huecos y muy probable desaparición de un cubo; no obstante siguen el trazado original y se mantienen algunos restos primitivos.

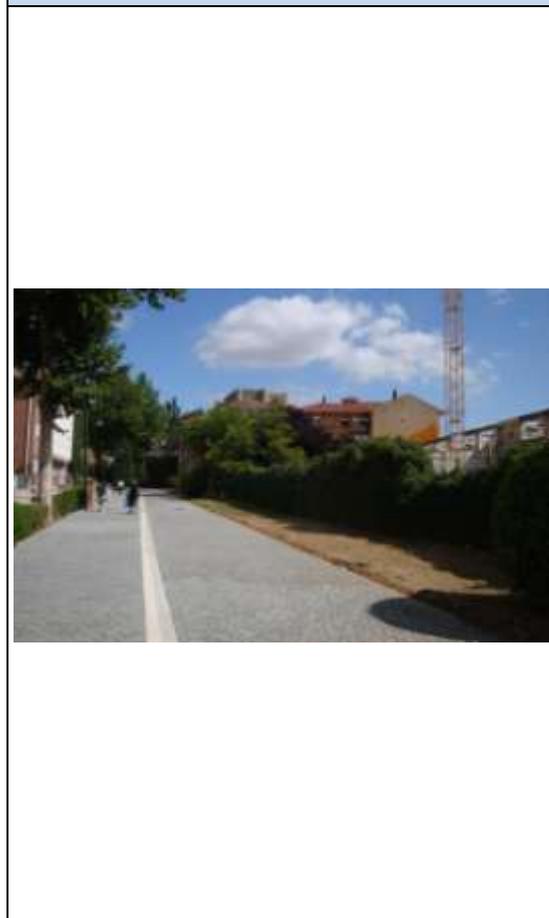
Sinuoso lienzo de aproximadamente 200 m. de longitud de desigual conservación, construido íntegramente en sillería caliza trabada con argamasa de cal y arena. Los cincuenta metros inmediatos a la puerta de la Barbacana apenas si pueden considerarse originales dadas las profundas transformaciones que han sufrido: rebaje de gran parte de su altura, reforma de paramentos, apertura de huecos y muy probable desaparición de un cubo; no obstante siguen el trazado original y se mantienen algunos restos primitivos.

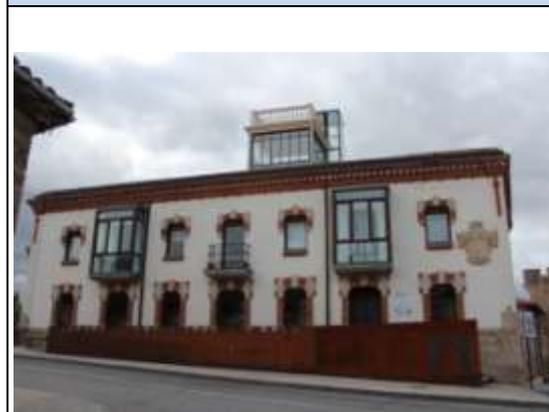
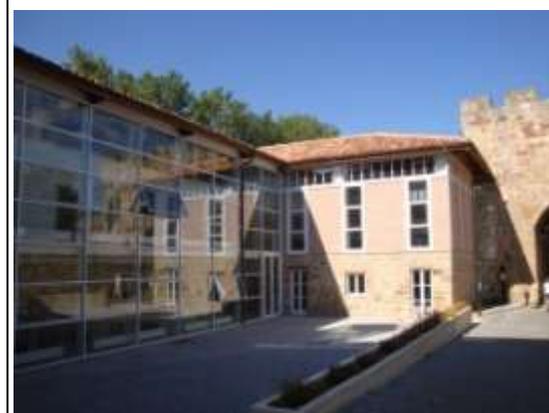
FICHA DEL CATÁLOGO					03-01
ELEMENTO	NÚCLEO	DIRECCIÓN	REF. CATAST.	PROPIEDAD	
Equipamiento	Aguilar de Campoo	AV de Ronda 1	6689212UN9368N000110	Privada

Casa exenta, con planta baja y alta, construida a base de mampostería y sillaría de arenisca en combinación con ladrillo industrial. En la planta baja alternaban cuatro ventanas y tres puertas, todas de arco rebajado, aunque una de las ventanas, la situada más hacia el norte, se rasgó para convertirse en acceso. Combinan en todo caso, en jambas y arcos, sillares y ladrillo industrial. La planta alta muestra amplias ventanas, de similares características a las puertas de la inferior, alternando con un balcón y dos miradores. La fachada que da al río, la meridional, está cubierta por un gran mirador recientemente restaurado. Sobre un decorado alero, a base de juegos geométricos de ladrillo, se dispone el tejado, a cuatro aguas, que se remata en el centro con un cuerpo cuadrado, igualmente acristalado, sobre el que se dispone una pequeña terraza con balaustrada.

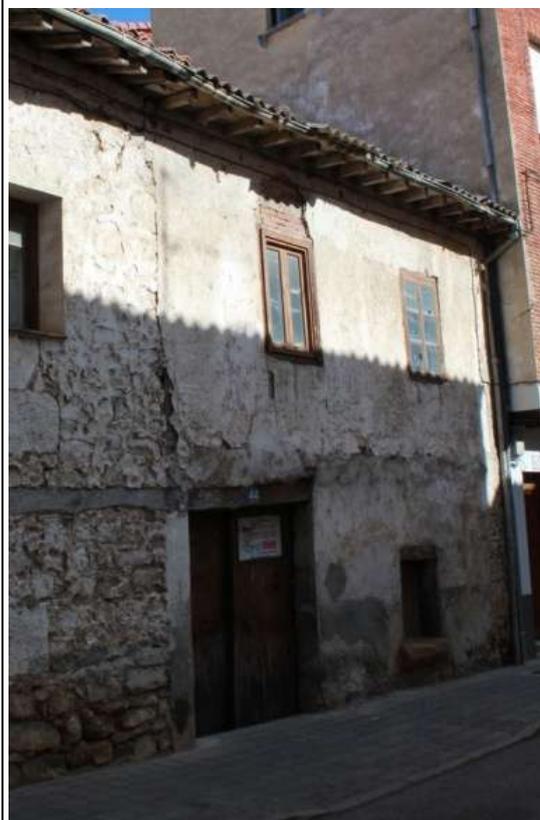
04-06

Construcción popular, de dos alturas, con fachada totalmente revocada. En la planta baja se abre la puerta de acceso, con jambas de sillería y cargadero de madera. Junto a ella una ventana, también con cargadero de madera y alféizar de sillar ligeramente volado.

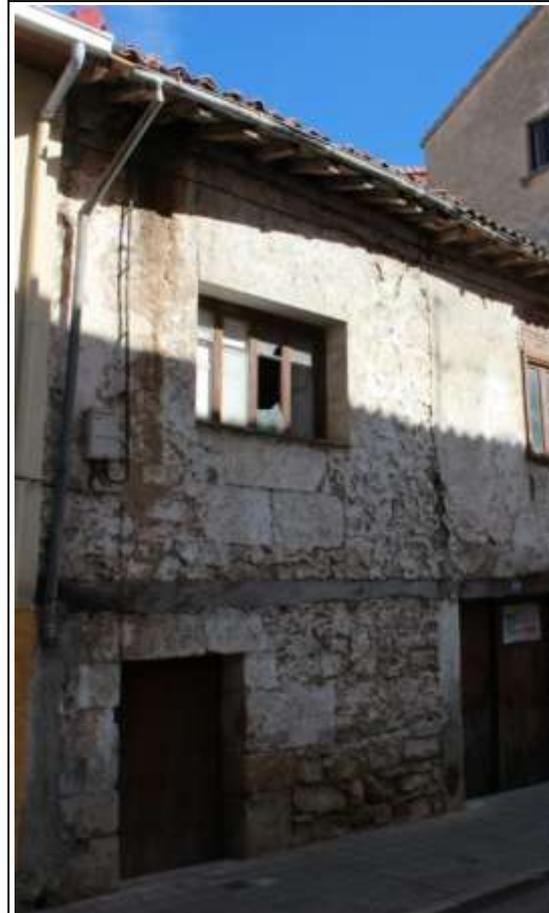
Edificio de construcción popular, de dos alturas y estrecha fachada. Los muros son de mampostería, parcialmente revocados y blanqueados, con vanos de sillares.

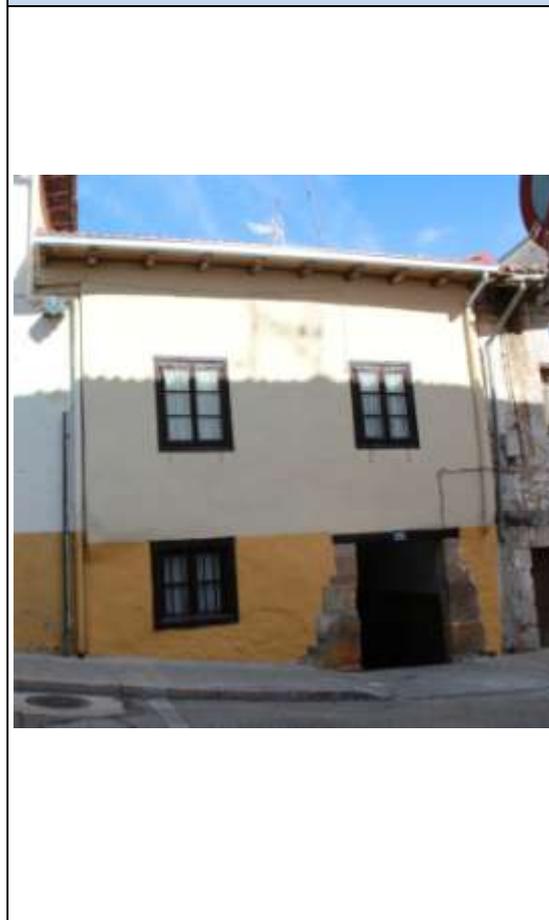
Edificio de construcción popular de dos alturas, recientemente restaurado y totalmente revocado. En la planta baja se abre la puerta de jambas de sillería y cargadero de madera y una ventana con marco de madera. En el piso alto dos ventanas cuadradas con el mismo tipo de marco. Alero de bastas cabezuelas de madera.

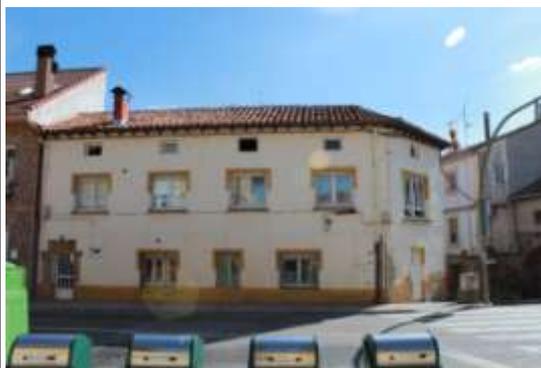
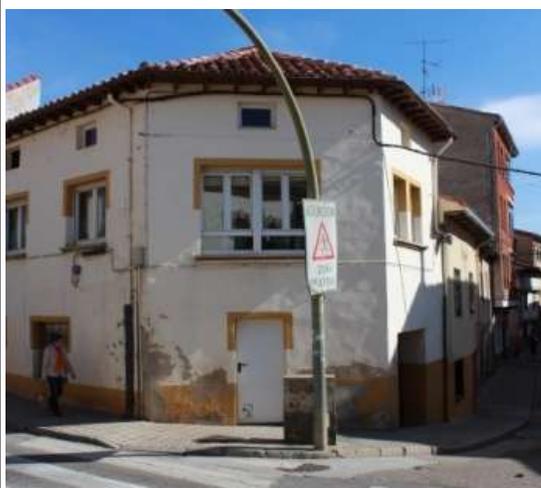
Casa con fachadas, a calle del Puente y Avda. de Ronda. Tiene dos alturas y esquina achaflanada, totalmente revocada y con grandes vanos modernos. En la parte que mira a la calle del Puente presenta en la planta baja un oratorio dedicado a San Roque, representado por una escultura de madera policromada, barroca, de traza popular -recientemente restaurada tras haber sufrido serios y vandálicos destrozos-, asentada sobre un altarcillo también barroco, todo ello cobijado bajo un arcosolio sencillo. La portada de acceso es adintelada, revocada, con puerta de madera de reja torneada -posiblemente del siglo XVIII o XIX- muy recientemente sustituida por una réplica.

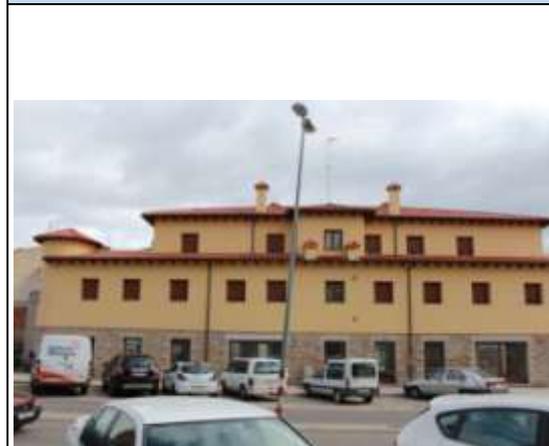
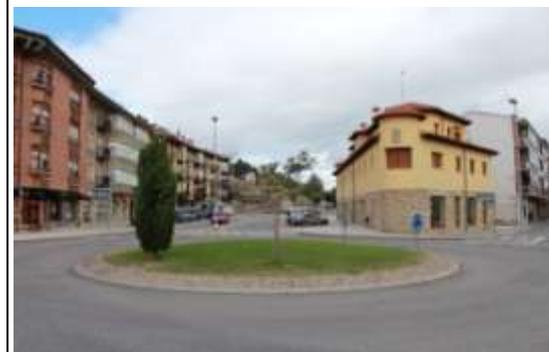
Gran edificio exento, de planta trapezoidal, construido para viviendas. Tiene dos plantas, la inferior de esquinales y vanos de sillería de superficie sin desbastar y muros de mampuesto. La planta superior está revocada y el alero es de cabezuelas aplantilladas.

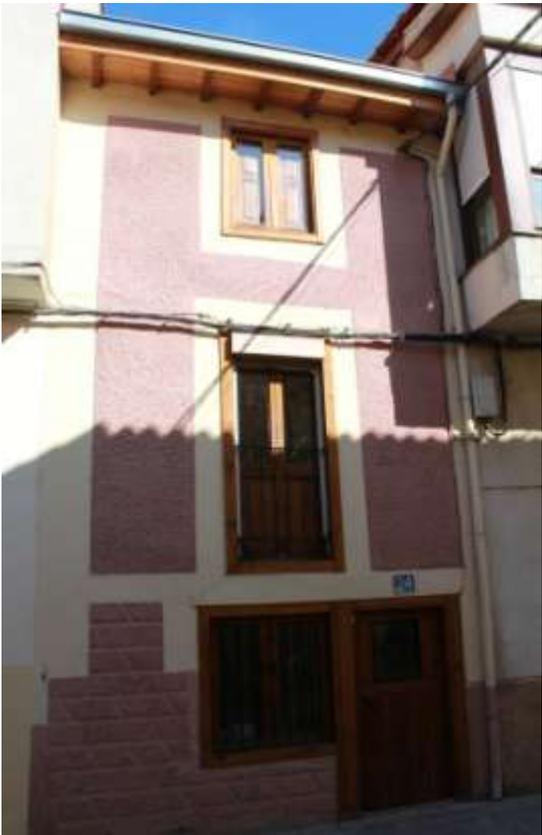
AUTOR, ESTILO	Desconocido, Arquitectura popular.				
SUPERFICIE DE PARCELA	56 m2				
SUPERFICIE CONSTRUIDA	127 m2				
Nº DE PLANTAS	III				
USO ACTUAL	Residencial				
FICHA HISTÓRICA					
<p>Casa popular, de tres alturas, con estrecha fachada totalmente revocada. La planta baja presenta puerta -con umbral muy por debajo del actual nivel de la calle-, a la que aparece unido un escaparate de madera.</p> <p>La primera planta tiene balcón rasante, con marco de madera y la segunda una ventana, también con marco visto de madera. El alero es de cabezuelas de madera sin talar y el conjunto puede fecharse en el XIX o comienzos del XX.</p>

ESTADO ACTUAL		CONSERVACIÓN				OBSERVACIONES	
		1	2	3	4		
ESTRUCTURA	FORJADOS DE MADERA Y MURO DE CARGA	X					
	ESTRUCTURA DE ACERO						
	ESTRUCTURA DE HORMIGÓN						
CUBIERTA	TEJA CERÁMICA CURVA	X					
	TEJA CERÁMICA MIXTA						
	TEJA CERÁMICA PLANA						
	TEJA DE HORMIGÓN						
	PIZARRA						
	FIBROCEMENTO						
	CUBIERTA PLANA						
	ALERO DE MADERA						
	CANALÓN						
	BAJANTES						
	GEOMETRIA						
	FACHADA ACABADOS	SILLARES					
		SILLAREJO					
MAMPOSTERÍA CONCERTADA							
MAMPOSTERÍA ORDINARIA							
PALETEADO DE MORTERO							
ENFOSCADO MORTERO DE CAL							
ENFOSCADO MORTERO DE CEMENTO		X				Pintado	
ENFOSCADO MORTERO MONOCAPA							
LADRILLO VISTO							
ENTRAMADO DE MADERA							
APLACADOS							
FACHADA CARPINTERÍAS	PIEZAS CERÁMICAS ESMALTADAS						
	CARPINTERÍA DE MADERA	X					
	CARPINTERÍA DE ALUMINIO						
	CARPINTERÍA DE PVC						
	CARPINTERÍA DE ACERO						
DISTRIBUCIÓN INTERIOR	SUELOS						
	TABIQUERÍA

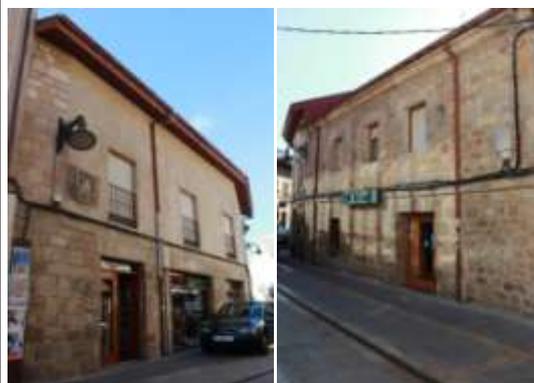
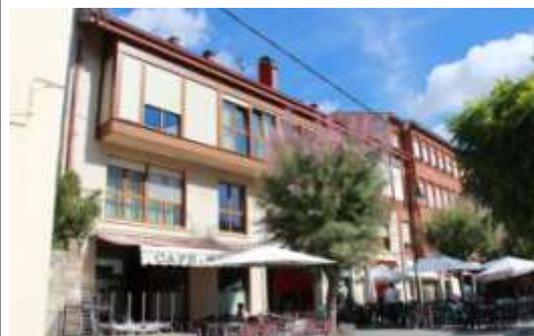
FICHA DEL CATÁLOGO					11-26
ELEMENTO	NÚCLEO	DIRECCIÓN	REF. CATAST.	PROPIEDAD	
Vivienda	Aguilar de Campoo	CL Puente 3	6787428UN9368N	Privada

Casa de reciente construcción, formada en realidad por dos edificios distintos. El más occidental de ellos formaba parte en origen del mismo que ahora se denomina 11-25 y que fue propiedad del antiguo monasterio de Santa María la Real. La actual parcela, incluyendo los dos sectores, ha sido completamente renovada fines de los años ochenta.

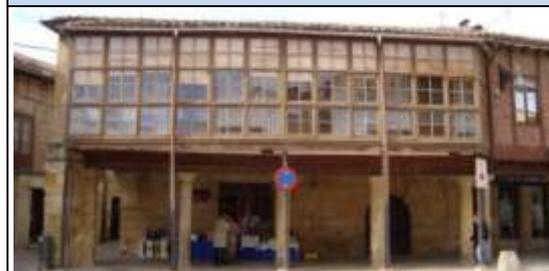
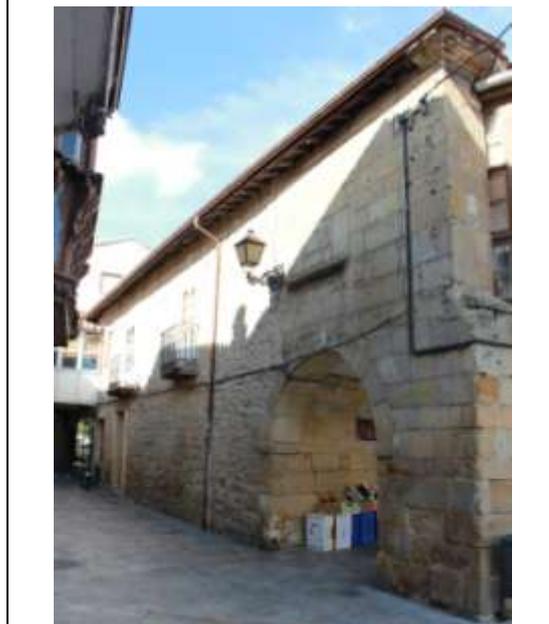
Casa denominada a veces de Ruiz de Lobera, situada en esquina, a plaza España y pasaje de la Cascajera. La fachada principal -a la plaza- tiene soportal de forjado revocado, sostenido por cuatro columnas monolíticas -una con dos piedras-, de basas ocultas bajo el pavimento y capiteles toscanos. La esquina está sostenida por machón de sillería con semicolumna adosada de las mismas características que las completas. Al soportal se accede lateralmente, desde el lado izquierdo, a través de un arco de medio punto.

En origen es una casa que puede fecharse en el siglo XVII, con soportal, portada original y ventanita propias de aquel momento. Sufrió sin embargo diversas transformaciones durante los siglos XIX y XX que han alterado algunos muros -el lateral y la planta baja principal- y el interior, aunque es muy posible que conserve parte de la estructura original.

ESTADO ACTUAL		CONSERVACIÓN				OBSERVACIONES
		1	2	3	4	
ESTRUCTURA	FORJADOS DE MADERA Y MURO DE CARGA	X				Columnas de piedra muy erosionadas
	ESTRUCTURA DE ACERO			X		Columnas de fundición, una de ellas rota y apuntalada.
	ESTRUCTURA DE HORMIGÓN					
CUBIERTA	TEJA CERÁMICA CURVA		X			
	TEJA CERÁMICA MIXTA					
	TEJA CERÁMICA PLANA					
	TEJA DE HORMIGÓN					
	PIZARRA					
	FIBROCEMENTO					
	CUBIERTA PLANA					
	ALERO DE MADERA	X				De madera teñida
	CANALÓN					De chapa pintada y P.V.C.
	BAJANTES					De chapa pintada y P.V.C. con guardacaños de fundición
	GEOMETRIA	X				
FACHADA ACABADOS	SILLARES		X			En cercos de planta baja trasera y planta baja de plaza. Las piezas del machón muy erosionadas
	SILLAREJO					En fachada trasera. Rejuntada con mucho mortero y sucia en zócalo
	MAMPOSTERÍA CONCERTADA	X				
	MAMPOSTERÍA ORDINARIA					
	PALETEADO DE MORTERO					
	ENFOSCADO MORTERO DE CAL					
	ENFOSCADO MORTERO DE CEMENTO

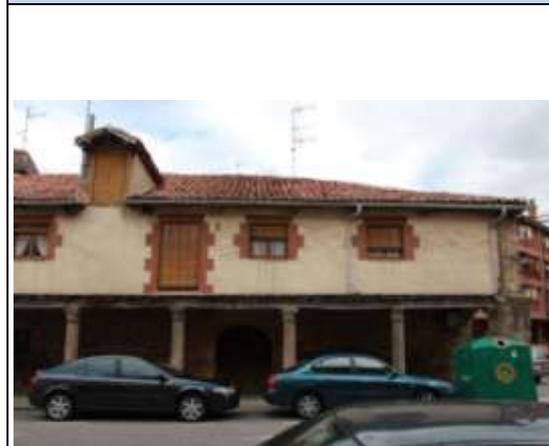
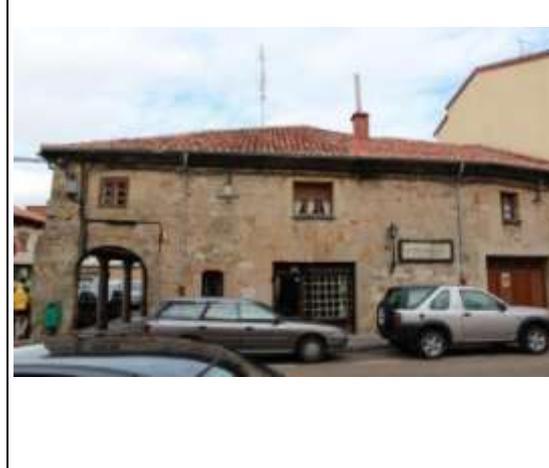
Casa en esquina, con fachada principal mirando al norte. Consta de dos alturas, con soportal en la fachada principal de forjado de madera revocada, sostenido por seis columnas de basas ocultas por el pavimento actual de la calle, fustes lisos y capiteles toscanos. La esquina descansa en un pilar de sillería, que sirve también de apoyo a un arco de medio punto que da acceso al soportal a través de la fachada lateral.

ESTADO ACTUAL		CONSERVACIÓN				OBSERVACIONES
		1	2	3	4	
ESTRUCTURA	FORJADOS DE MADERA Y MURO DE CARGA	X				Sin tratar
	ESTRUCTURA DE ACERO					
	ESTRUCTURA DE HORMIGÓN					
CUBIERTA	TEJA CERÁMICA CURVA		X			
	TEJA CERÁMICA MIXTA					
	TEJA CERÁMICA PLANA					
	TEJA DE HORMIGÓN					
	PIZARRA					
	FIBROCEMENTO					
	CUBIERTA PLANA					
	ALERO DE MADERA			X		Canecillos tallados de valor apreciable
	CANALÓN					De P.V.C. y chapa galvanizada
	BAJANTES					De P.V.C.
	GEOMETRIA		X			Medianería calle Modesto Lafuente en estado deficiente
FACHADA ACABADOS	SILLARES		X			Sillares y columnas sucios. Rejuntado de cemento. Arco exento deformado en la clave
	SILLAREJO		X			
	MAMPOSTERÍA CONCERTADA					
	MAMPOSTERÍA ORDINARIA		X			
	PALETEADO DE MORTERO		X			
	ENFOSCADO MORTERO DE CAL					
	ENFOSCADO MORTERO DE CEMENTO		X			Imita sillares en cercos de planta primera
	ENFOSCADO MORTERO MONOCAPA					
	LADRILLO VISTO					
	ENTRAMADO DE MADERA

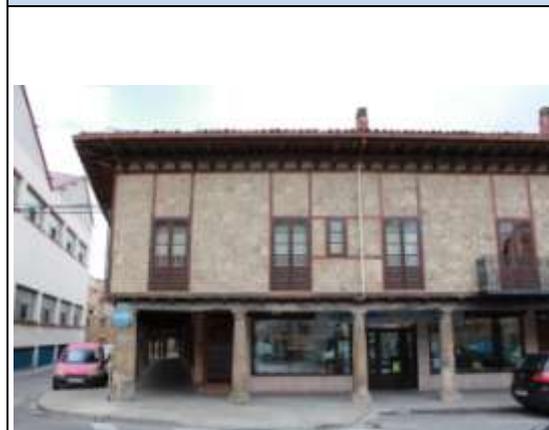
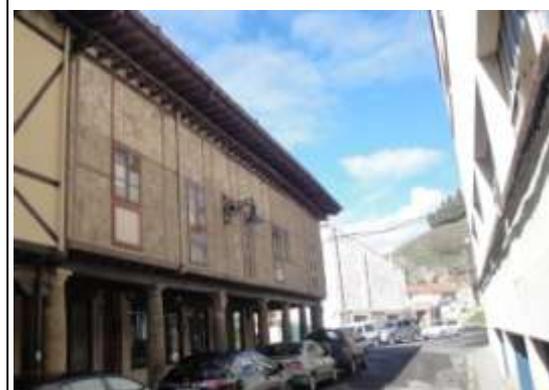
Gran casa en esquina reconstruida desde sus cimientos a fines de los años ochenta, siguiendo criterios historicistas y de decorado urbano, tratando de imitar el edificio anterior, aunque torpemente pues las proporciones de aquél se han desvirtuado de tal manera que el efecto es un tanto absurdo. Así, donde sólo hubo dos alturas, hoy se le suma un bajocubierta, que aunque no asoma a la fachada -por criterios de apariencia urbanística-o dotan a la fachada superior de tal elevación que la inferior, en origen de la misma altura, queda con un volumen descompensado. El primitivo edificio tenía la cota de cubierta donde aún hoy la tiene el contiguo

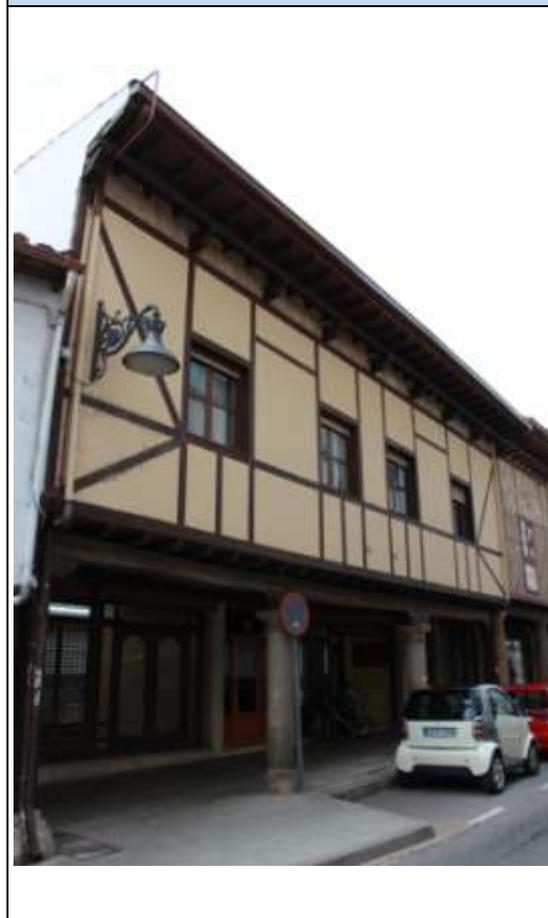
Casa de reciente construcción, siguiendo criterios historicistas. Se organiza en dos plantas más bajocubierta no manifestado en fachada. La inferior tiene soportal sostenido por dos columnas centrales con basas muy erosionadas, fustes monolíticos modernos y capiteles toscanos con zapatas de madera encima de ellos. Además hay dos pilares de madera en los laterales, sobre basas de piedra y rematados en zapatas.

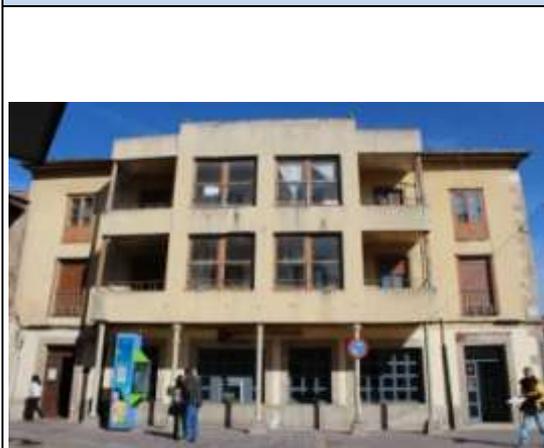
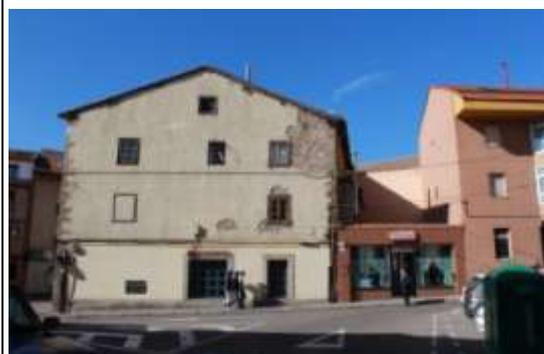
FICHA DEL CATÁLOGO					13-12
ELEMENTO	NÚCLEO	DIRECCIÓN	REF. CATAST.	PROPIEDAD	
Vivienda	Aguilar de Campoo	CL Puente 2	6888913UN9368N	Privada

Casa en esquina, con fachada principal a calle del Puente. Tiene tres plantas en esa fachada, con estrecho soportal en la planta baja -que no llega a ocupar la longitud total del edificio-, sostenido por cinco columnillas metálicas. Aquí se abren dos puertas adinteladas y cuatro ventanas.

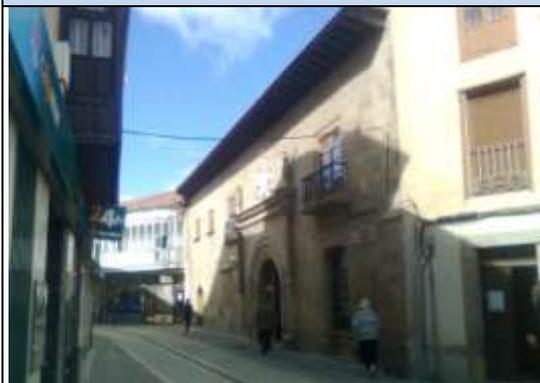
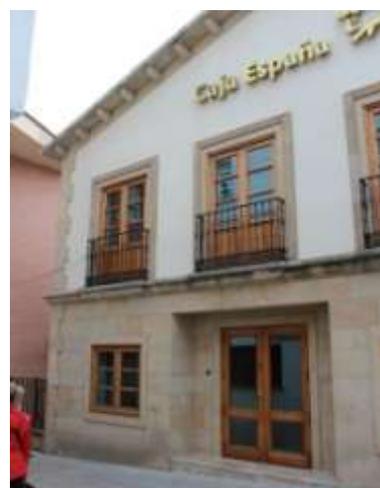
ELEMENTO	NÚCLEO	DIRECCIÓN	REF. CATAST.	PROPIEDAD
Palacio de los Villalobos	Aguilar de Campoo	CL Puento 4	6888914UN9368N	Privada

Casona señorial de dos alturas con fachada de buena sillería arenisca y amplio alero de madera tallada.

Se debe proteger la fachada e impedir que se produzcan más acciones que deterioren el edificio.

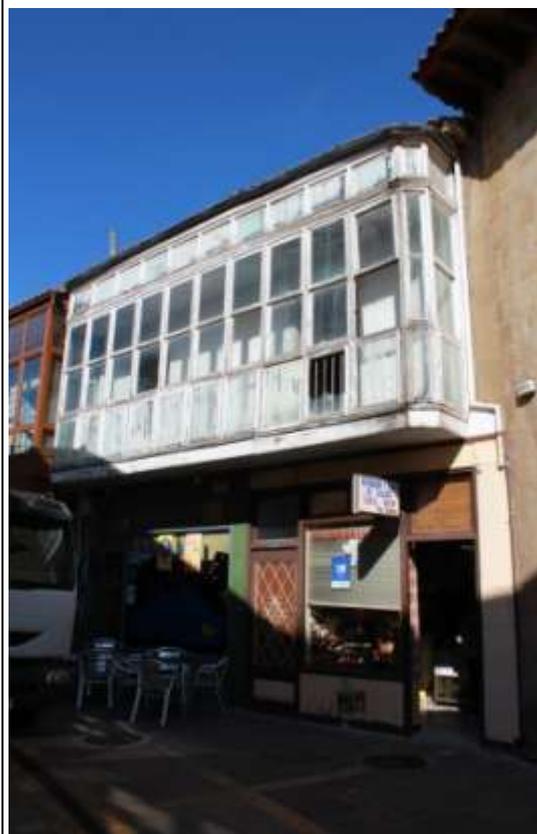
Casa de dos plantas, la inferior muy clareada, con puertas y escaparate para locales comerciales. La superior está cubierta íntegramente por mirador volado de estructura de madera.
Es una construcción erigida muy probablemente a principios del presente siglo.

PROPUESTA DE INTERVENCIÓN
En planta baja han sido deterioradas la mayor parte de las estructuras originales (con la apertura de huecos para locales comerciales). Conserva en planta primera un mirador que debe ser conservado.
Se recomienda sustituir las actuales bajantes de PVC por otras de cobre (a poder ser) o chapa prelacada o de zinc.

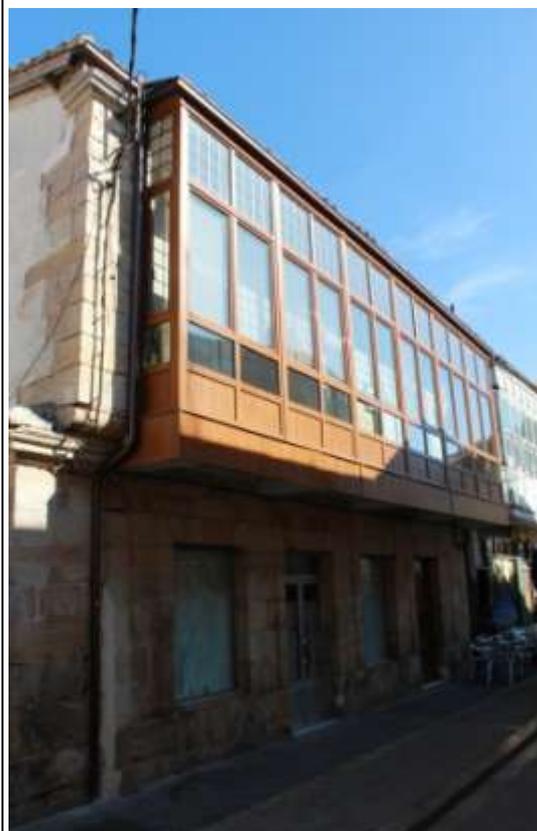
Casa en esquina con dos alturas. La fachada principal tiene la planta baja de sillería con dos grandes ventanas y dos puertas adinteladas. La superior se cubre con mirador volado de estructura que antes de la última reforma era de madera.

PROPUESTA DE INTERVENCIÓN
De características similares a la parcela 13-14, aunque en este caso la fachada presenta un aspecto menos deteriorado en planta. Se recomienda sustituir las actuales bajantes de PVC por otras de cobre (a poder ser) o chapa prelacada o de zinc. Se debería de sustituir la carpintería de aluminio de la planta baja por otra de madera o combinación de acero y madera. Sería interesante descubrir que oculta el forro de las ménsulas del mirador.

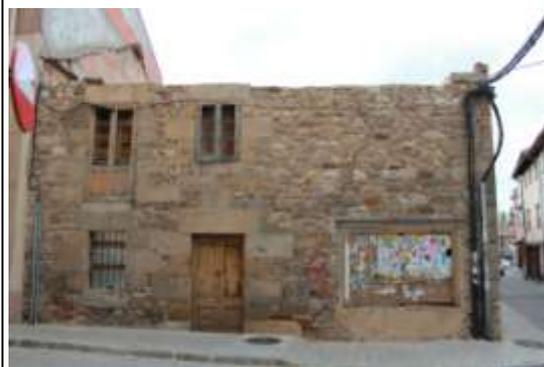
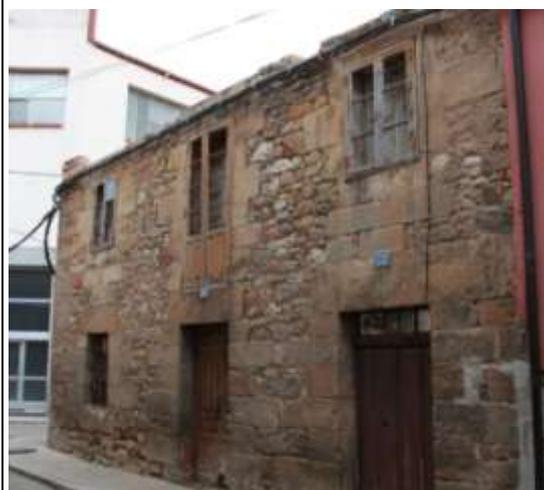
FICHA DEL CATÁLOGO					17-01
ELEMENTO	NÚCLEO	DIRECCIÓN	REF. CATAST.	PROPIEDAD	
Vivienda	Aguilar de Campoo	CL Modesto Lafuente 22	6989101UN9368N	Privada

Casa en esquina a las calles General Pombo y Modesto Lafuente en la que solo se conservan las fachadas. Tiene dos alturas, con fachada principal a esa última calle y está construida íntegramente a base de mampostería, con esquinales y vanos de sillares.

El exterior de la casa se encuentra en buen estado estructural, los muros no presentan defectos apreciables debido en gran medida a su buena ejecución. El interior sin embargo ha sido derribado ya que se encontraba en estado de ruina.

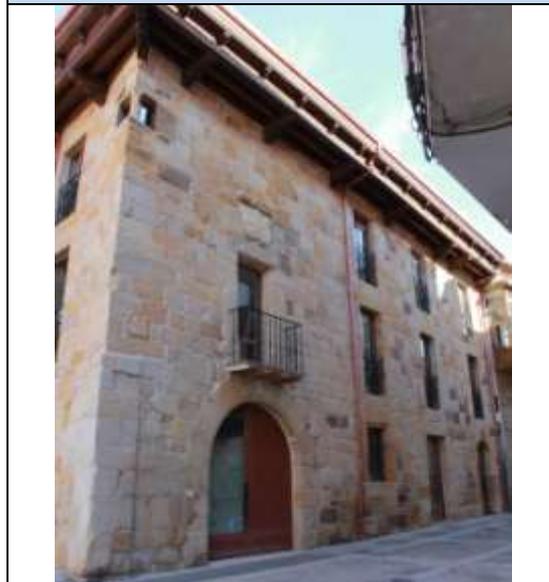
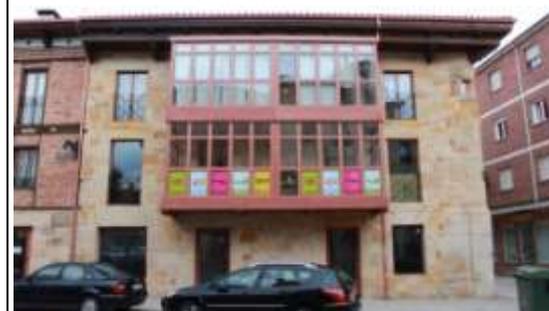
FICHA DEL CATÁLOGO					17-07
ELEMENTO	NÚCLEO	DIRECCIÓN	REF. CATAST.	PROPIEDAD	
Vivienda	Aguilar de Campoo	CL Modesto Lafuente 10	6989109UN9368N	Privada

Amplia casa de tres alturas, construida a base de sillarejo. En la fachada que mira a la Calle Comandante Ramírez presenta una portada original de arco de medio punto moldurado, muy transformado posteriormente en su intradós para albergar una puerta moderna. Existen en esa misma fachada otras dos puertas adinteladas, ambas producto de reformas relativamente recientes que han variado sustancialmente la fisonomía exterior del edificio; no obstante sobre el dintel de una de ellas campea un escudete con las bandas y estrellas de Mier de Terán. Acompaña al conjunto una ventana de marco moldurado, quizás original pero retallada.

El alero es de cabezuelas de madera labrada, de doble altura, parcialmente oculto o destruido en una de las fachadas por el mirador.

ESTADO ACTUAL		CONSERVACIÓN				OBSERVACIONES
		1	2	3	4	
ESTRUCTURA	FORJADOS DE MADERA Y MURO DE CARGA					Voladizos forrados y pintados
	ESTRUCTURA DE ACERO					
	ESTRUCTURA DE HORMIGÓN					
CUBIERTA	TEJA CERÁMICA CURVA	X				
	TEJA CERÁMICA MIXTA					
	TEJA CERÁMICA PLANA					
	TEJA DE HORMIGÓN					
	PIZARRA					
	FIBROCEMENTO					
	CUBIERTA PLANA					
	ALERO DE MADERA					Grandes canes tallados sin tratar
	CANALÓN					De zinc
	BAJANTES					De zinc
	GEOMETRIA	X				
FACHADA ACABADOS	SILLARES					
	SILLAREJO	X				Planta segunda de esquina con rejunte variados. Vano del arco modificado
	MAMPOSTERÍA CONCERTADA					
	MAMPOSTERÍA ORDINARIA					
	PALETEADO DE MORTERO					
	ENFOSCADO MORTERO DE CAL					
	ENFOSCADO MORTERO DE CEMENTO					
	ENFOSCADO MORTERO MONOCAPA					
	LADRILLO VISTO					
	ENTRAMADO DE MADERA					
	APLACADOS					
PIEZAS CERÁMICAS ESMALTADAS						
FACHADA CARPINTERÍAS	CARPINTERÍA DE MADERA					
	CARPINTERIA DE ALUMINIO	X

CARPINTERIA DE PVC	X				
	CARPINTERIA DE ACERO					
DISTRIBUCIÓN INTERIOR	SUELOS					
	TABICQUERIA					
	CARPINTERIA INTERIOR					
	ACABADOS

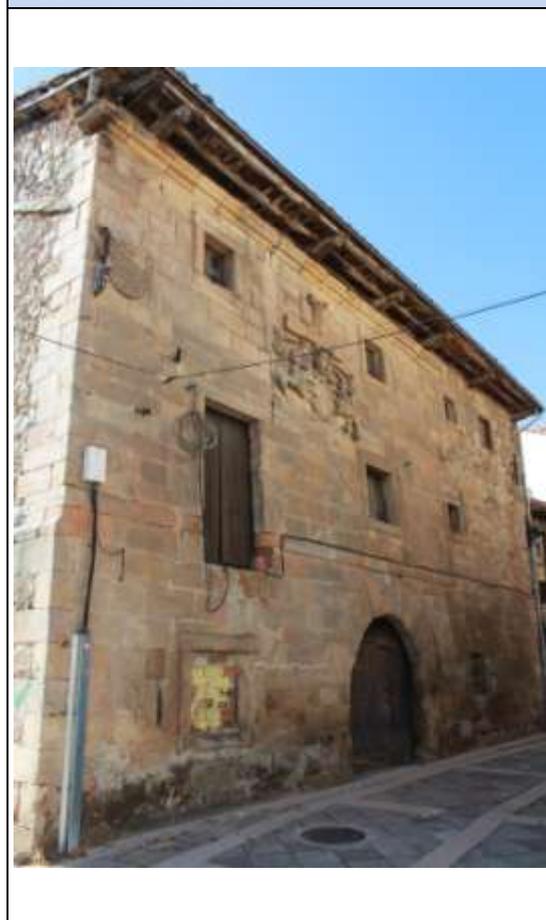
18-05

Casona de tres alturas, combinando en la fachada mampostería y sillaría. Los dos tercios de la izquierda son de sillares bien labrados y parecen corresponder a la fachada original; el tercio restante mezcla mampuesto y sillarejo y parece resultado de una reforma posterior, tal vez de un derrumbe parcial de la casa.

PROPUESTA DE INTERVENCIÓN
 Conserva en el interior los principales elementos estructurales originales. Salvo en pequeñas zonas, se mantienen todos los forjados originales de madera, incluso el núcleo de escaleras. Se reforma en parte la distribución pero no parece difícil adivinar su distribución original.
 Su abandono ha provocado el deterioro que presenta actualmente. En fachadas se observan bastantes modificaciones sobre el edificio original, no obstante se debe mantener la fachada en su composición actual, pero contemplando la posibilidad de estudiar actuaciones que devuelvan la imagen original del edificio, hoy perdida (balcón). Se deben demoler los huecos cegados en planta baja. Se prestará especial atención a la conservación del alero y la fachada que necesitan una inmediata restauración.

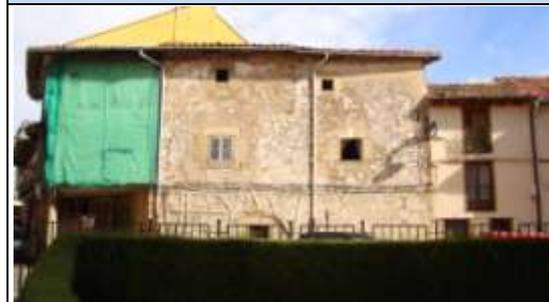
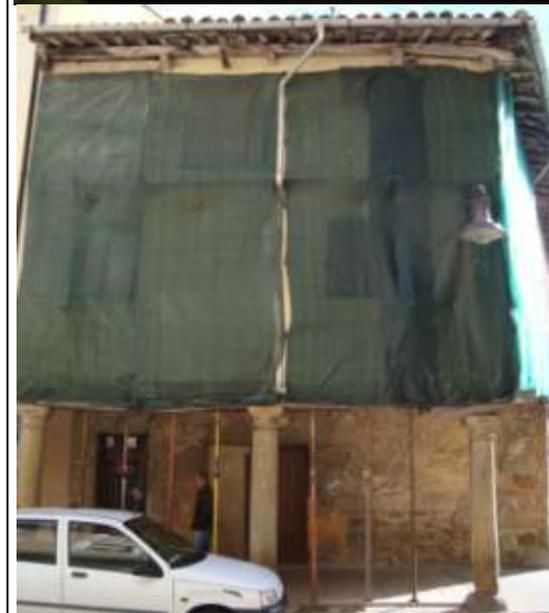
FICHA DEL CATÁLOGO					39-21
ELEMENTO	NÚCLEO	DIRECCIÓN	REF. CATAST.	PROPIEDAD	
Vivienda	Aguilar de Campoo	CL Tobalina 7	7287321UN9378N	Privada

Casa en esquina, de tres plantas, en realidad dos más desván. Tiene soportal en la fachada principal, de forjado revocado y sostenido por tres columnas, de fustes lisos y monolíticos y basas y capiteles toscanos, soportando un durmiente de madera sobre el que apoya el piso superior. La columna de la derecha tiene zapata de madera sobre el capitel.

ESTADO ACTUAL		CONSERVACIÓN				OBSERVACIONES
		1	2	3	4	
ESTRUCTURA	FORJADOS DE MADERA Y MURO DE CARGA					En reparación de viga de soportal. Columnas de arenisca muy deterioradas
	ESTRUCTURA DE ACERO					
	ESTRUCTURA DE HORMIGÓN					
CUBIERTA	TEJA CERÁMICA CURVA					
	TEJA CERÁMICA MIXTA					
	TEJA CERÁMICA PLANA					
	TEJA DE HORMIGÓN					
	PIZARRA					
	FIBROCEMENTO					
	CUBIERTA PLANA					
	ALERO DE MADERA			X		Sin tratar
	CANALÓN					De P.V.C.
BAJANTES					De P.V.C.	
GEOMETRIA						
FACHADA ACABADOS	SILLARES			X		En cercos. Estado deficiente en soportal
	SILLAREJO					
	MAMPOSTERÍA CONCERTADA				X	Gran abombamiento y grietas verticales con refuerzo de acero
	MAMPOSTERÍA ORDINARIA					
	PALETEADO DE MORTERO			X		
	ENFOSCADO MORTERO DE CAL					
	ENFOSCADO MORTERO DE CEMENTO			X		Pintado
	ENFOSCADO MORTERO MONOCAPA					
	LADRILLO VISTO					
	ENTRAMADO DE MADERA					
APLACADOS						
PIEZAS CERÁMICAS ESMALTADAS

PROPUESTA DE INTERVENCIÓN
 En la actualidad se encuentra en un estado muy deficiente, aunque parece conservar parte de estructuras originales por lo que se debe realizarse una intervención que mantenga las estructuras en su estado original.
 Se debe tener especial atención al mantenimiento de la parte inferior del interior del forjado en la zona del soportal.
 Se debería minimizar el impacto de las bajantes en la fachada.

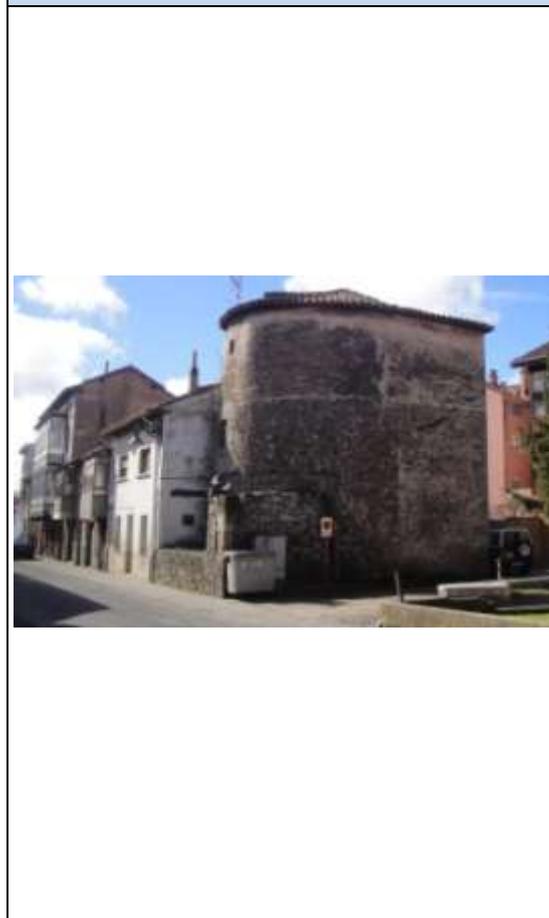
El lateral norte presenta la zona de rotura, donde originalmente el cubo conectaba con el resto de la muralla, reparada posteriormente con mampostería. En esta zona, donde hoy hay una plazuela, debió existir otra construcción adosada.

ESTADO ACTUAL		CONSERVACIÓN				OBSERVACIONES
		1	2	3	4	
ESTRUCTURA	FORJADOS DE MADERA Y MURO DE CARGA					
	ESTRUCTURA DE ACERO					
	ESTRUCTURA DE HORMIGÓN					
CUBIERTA	TEJA CERÁMICA CURVA		X			Alero de lajas de piedra
	TEJA CERÁMICA MIXTA					
	TEJA CERÁMICA PLANA					
	TEJA DE HORMIGÓN					
	PIZARRA					
	FIBROCEMENTO					
	CUBIERTA PLANA					
	ALERO DE MADERA					
	CANALÓN					
	BAJANTES					
GEOMETRIA		X				
FACHADA ACABADOS	SILLARES			X		En esquinas y cercos
	SILLAREJO					
	MAMPOSTERÍA CONCERTADA			X		Grietas en encuentros de fábricas diferentes
	MAMPOSTERÍA ORDINARIA					
	PALETEADO DE MORTERO			X		Sucio
	ENFOSCADO MORTERO DE CAL					
	ENFOSCADO MORTERO DE CEMENTO					En rejunte de grietas
	ENFOSCADO MORTERO MONOCAPA					
	LADRILLO VISTO					
	ENTRAMADO DE MADERA					
APLACADOS						
PIEZAS CERÁMICAS ESMALTADAS						
FACHADA CARPINTERÍAS	CARPINTERÍA DE MADERA			X		pintada
	CARPINTERÍA DE ALUMINIO					
	CARPINTERÍA DE PVC

PROPUESTA DE INTERVENCIÓN
 Conserva la estructura original de la torre, salvo pequeñas reformas en baños y cocina. No se debe alterar ningún elemento tanto exterior como interior de la vivienda.
 En la actualidad su estado de conservación es deficiente, por lo que se recomienda su restauración.

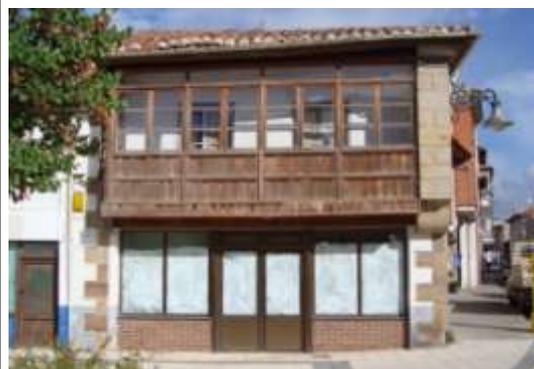
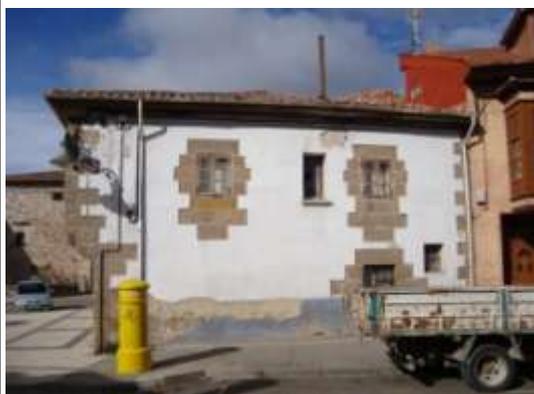
Casa en esquina, con dos plantas y fachadas revocadas presumiblemente de mampostería-con esquinales y vanos de sillería. La fachada principal tiene la planta baja completamente ocupada por escaparates de local comercial. La superior se cubre con mirador volado, de estructura de madera, delimitado en el lado izquierdo por un machón cortavientos, de sillería sobre ménsula de gola y rematado a la altura del alero en moldura también de gola.

PROPUESTA DE INTERVENCIÓN
 Planta baja totalmente modificada para adecuarse a su nuevo uso. Se abren huecos también en la planta superior.
 Acabado exterior con mortero y recercado con sillares, los huecos que se recomienda conservar. La fachada requiere obras de conservación.
 El aspecto más deteriorado de toda la parcela es el mirador.

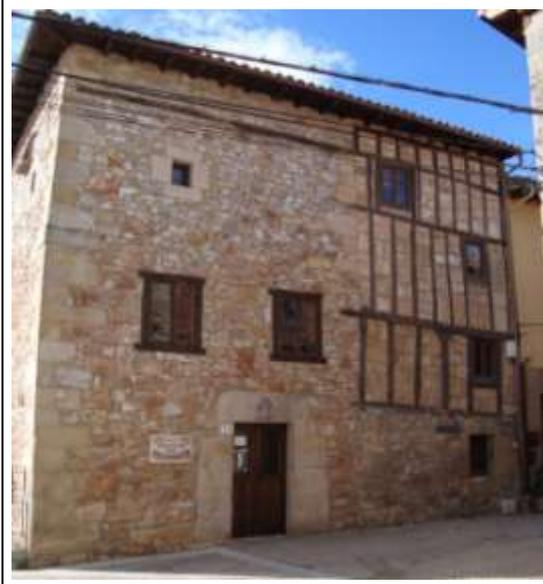
Casa en esquina con fachada principal mirando al norte. Toda ésta estuvo revocada pero al desprenderse el revoco ha permitido ver dos sistemas constructivos empleado cada uno en una mitad de la fachada. Así la parte izquierda sería completamente de mampostería con esquinales y vanos de sillería-mientras que la mitad derecha deja ver muros de entramado de madera y piedra de toba en la primera. Segunda y tercera plantas siguiendo un sistema prácticamente idéntico al que emplea la casa 41-01 en este mismo lado. Incluso parece que no se corresponden los niveles en cada planta a uno y otro lado más bajos en el derecho lo que permite que ahí haya en realidad cuatro alturas en total y sólo tres en el izquierdo.

El edificio es resultado de varias reformas y añadidos con dos núcleos principales: la zona con entramado de madera -tal vez del XVII- y la zona de mampuesto que se fecha por inscripción en 1783. Es posible que esta última parte estuviera rematada en origen por una pequeña torrecita en la esquina a juzgar por los sillares que aparecen en su fachada oriental. Los adosados son de fines del XIX y del XX con la fachada meridional también reformada hacia el segundo cuarto del presente siglo.
